## OPINIA TECHNICZNA

Zadanie: Określenie wartości rynkowej pojazdu na potrzeby sprzedaży.

| Marka: | <b>BMW</b> | Nr rejestracyjny: | <b>WW641GA</b> |
| Model pojazdu: | <b>740e MR`15 E6 G11/G12</b> | Nr Info-Ekspert: | <b>003-03691</b> |

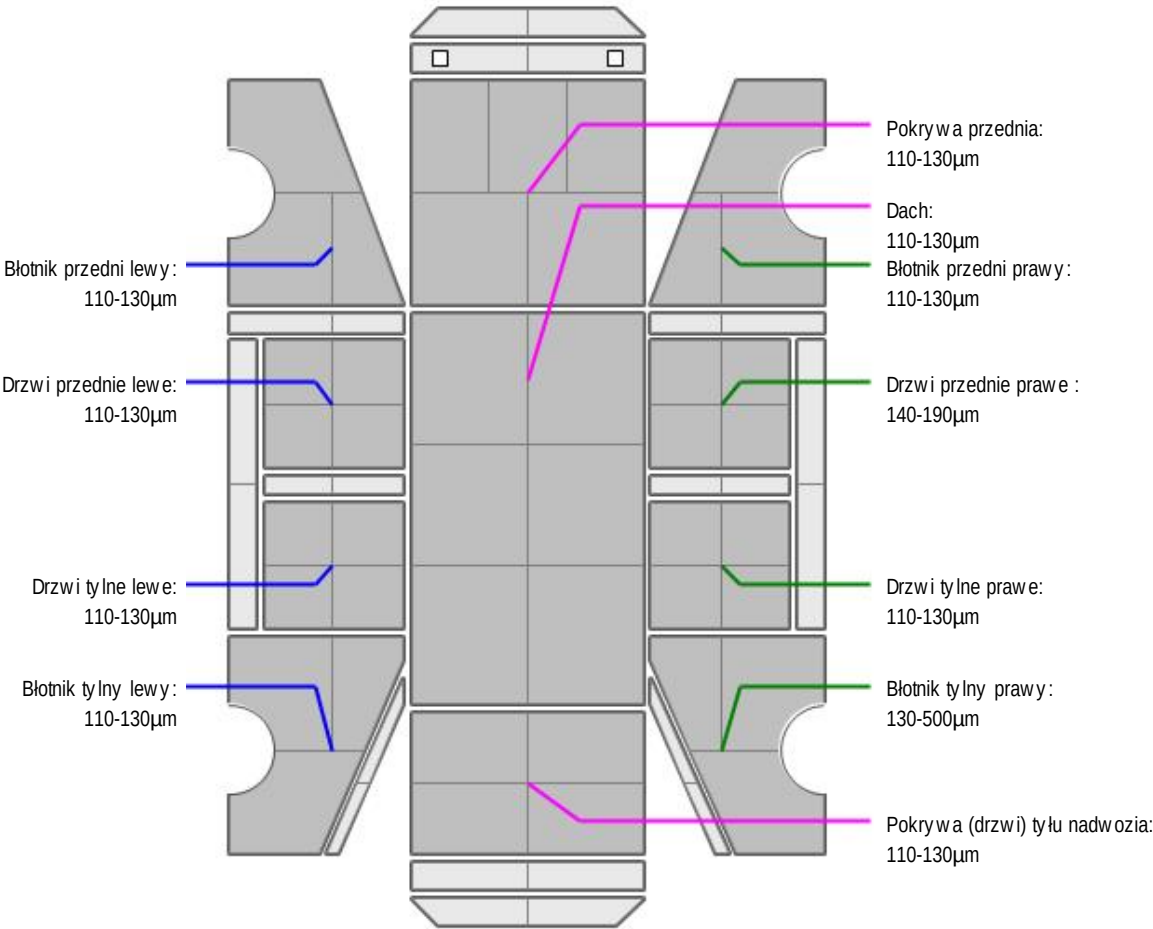
KABINA KIEROWCY – Opis powłoki lakierowej

| L.p. | Nazwa elementu | L / P | Grubość powłoki [µm] | Opis |
| 1 | Pokrywa przednia | | 110-130µm | |
| 2 | Dach | | 110-130µm | |
| 3 | Błotnik przedni | L | 110-130µm | |
| 4 | Drzwi przednie | L | 110-130µm | |
| 5 | Drzwi tylne | L | 110-130µm | |
| 6 | Błotnik tylny | L | 110-130µm | |
| 7 | Błotnik przedni | P | 110-130µm | |
| 8 | Drzwi przednie | P | 140-190µm | |
| 9 | Drzwi tylne | P | 110-130µm | |
| 10 | Błotnik tylny | P | 130-500µm | |
| 11 | Pokrywa (drzwi) tyłu nadwozia | | 110-130µm | |
