Nr zlecenia: 29/21/10/2025/IMPULS

## Wycena Wartości

Zadanie: Ocena stanu technicznego i określenie wartości rynkowej pojazdu

| DANE IDENTYFIKACYJNE POJAZDU | | Dane: [D] X-2025 | |
|---|---|---|---|
| Model pojazdu: | FT Connect 210 L2 1.5 TDCi MR`18 E6.2 2.3t | Nr Info-Ekspert: | 011-10666 |

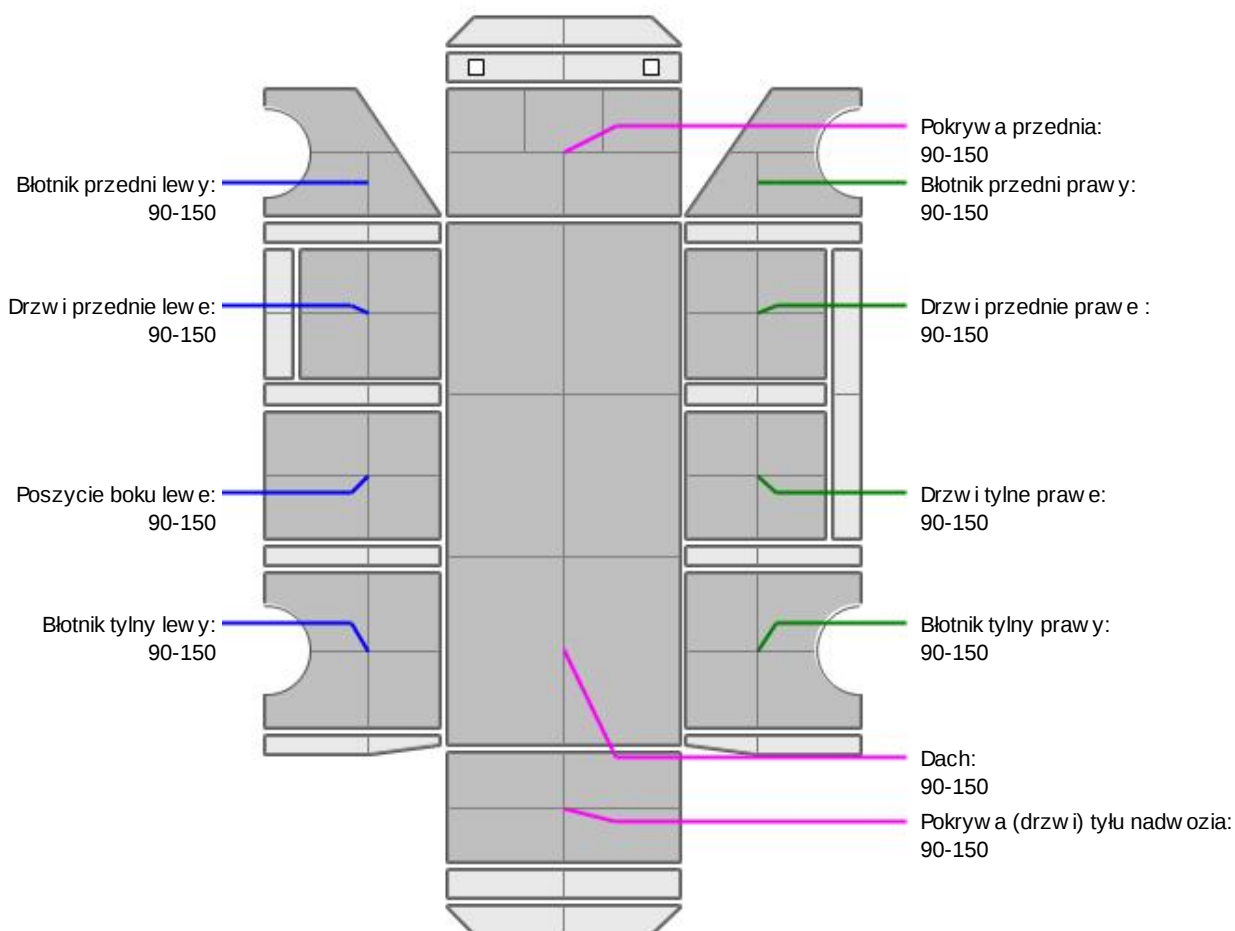
### NADWOZIE – Opis powłoki lakierowej

| L.p. | Nazwa elementu | L / P | Grubość powłoki [μm] | Opis |
| 1 | Pokrywa przednia | | 90-150 | |
| 2 | Dach | | 90-150 | |
| 3 | Błotnik przedni | L | 90-150 | |
| 4 | Drzwi przednie | L | 90-150 | |
| 5 | Poszycie boku | L | 90-150 | |
| 6 | Błotnik tylny | L | 90-150 | |
| 7 | Błotnik przedni | P | 90-150 | |
| 8 | Drzwi przednie | P | 90-150 | |
| 9 | Drzwi tylne | P | 90-150 | |
| 10 | Błotnik tylny | P | 90-150 | |
| 11 | Pokrywa (drzwi) tyłu nadwozia | | 90-150 | |

Podane przedziały grubości powłoki lakierowej, dotyczą punktów pomiarowych. Nie mogą być traktowane jako gwarancja, że grubość powłoki lakierowej w innych punktach nie wykracza poza te przedziały. Pomiar powłoki lakierowej został wykonany urządzeniem będącym w posiadaniu rzeczoznawcy. Pomiar wykonany innym przyrządem może się różnić.
