## Wycena Wartości

Zadanie: Ocena stanu technicznego i określenie wartości rynkowej pojazdu

DANE IDENTYFIKACYJNE POJAZDU		Dane: [O] I-2026
Rodzaj pojazdu:	<b>Samochód osobowy</b>	VIN: <b>1FA6P8TH0H5285745</b>
Marka:	<b>FORD</b>	Nr rejestracyjny: <b>WR162FU</b>
Model pojazdu:	<b>Mustang 2.3 EcoBoost MR`15 E6</b>	Nr Info-Ekspert: <b>011-08806</b>
Wersja:	<b>Aut.</b>	Rok produkcji: <b>2017</b>
Wskazanie drogomierza	160999 km	
Data pierwszej rejestracji	2017/09/07	
Data wykonania badania technicznego	2026/11/07	
Rodzaj nadwozia	coupe 2 drzwiowy	
Dop. masa całkowita	2032 kg*	
Jednostka napędowa	z zapłonem iskrowym (wtrysk)	
Pojemność / Moc silnika	2264 ccm / 233kW (317KM)	
Doładowanie	Turbosp. z chłodn. powietrza	
Liczba cylindrów / Układ cylindrów / Liczba zaworów	4 / rzędowy / 16	
Rodzaj skrzyni biegów	automatyczna	
Rodzaj napędu	tylny (4x2)	
Kolor powłoki lakierowej, (rodzaj lakieru)	Czerwony 2-warstwowy typu uni

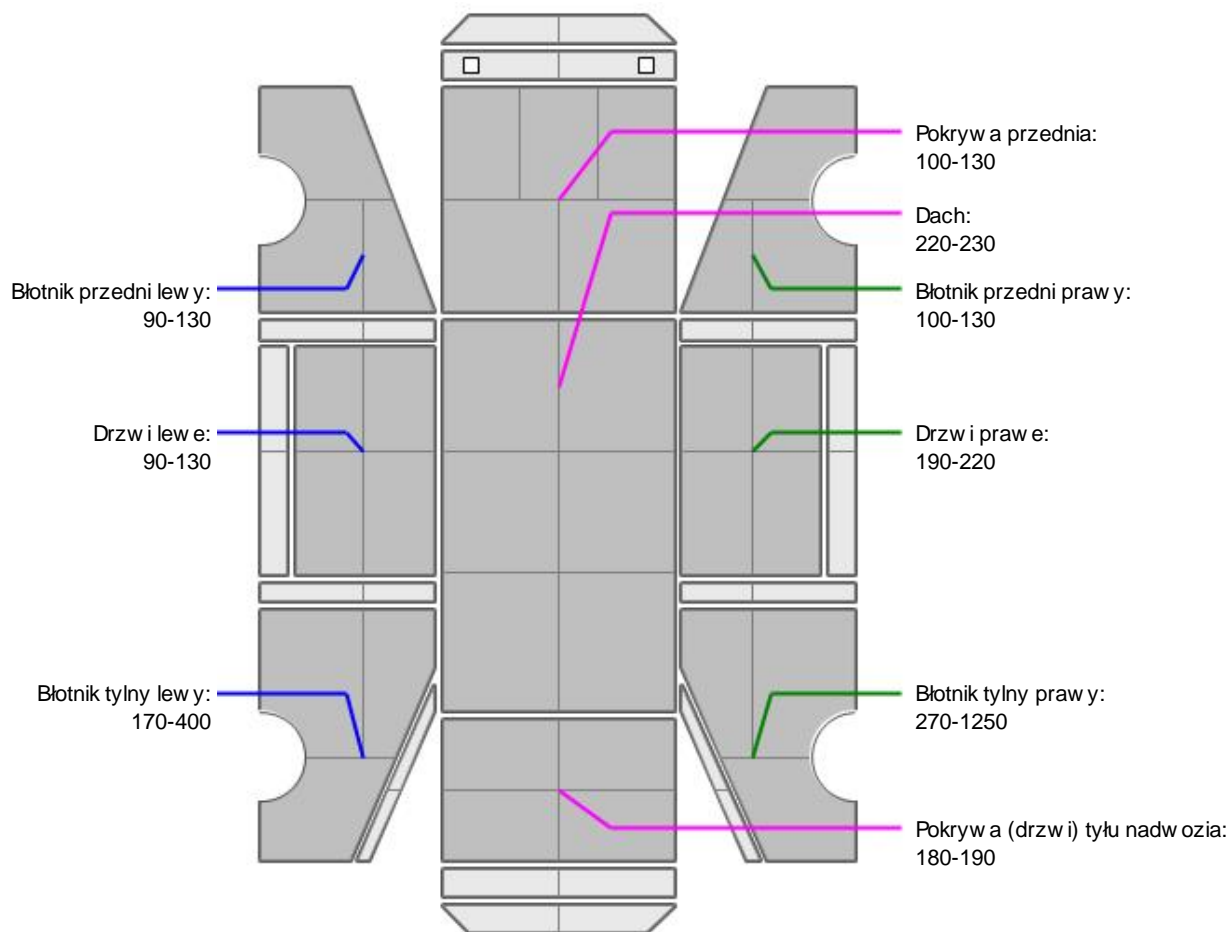
**KABINA KIEROWCY – Opis powłoki lakierowej**

L.p.	Nazwa elementu	L / P	Grubość powłoki [µm]	Opis
1	Pokrywa przednia		100-130	
2	Dach		220-230	
3	Błotnik przedni	L	90-130	
4	Drzwi	L	90-130	
5	Błotnik tylny	L	170-400	
6	Błotnik przedni	P	100-130	
7	Drzwi	P	190-220	
8	Błotnik tylny	P	270-1250	
9	Pokrywa (drzwi) tyłu nadwozia		180-190

Podane przedziały grubości powłoki lakierowej poszczególnych elementów dotyczą wyłącznie punktów pomiarowych, tj. trzech wybranych miejsc na danym elemencie nadwozia. Nie oznacza to, że w pozostałych obszarach danego elementu grubość powłoki jest jednakowa ani że nie może wykraczać poza wskazane zakresy. Pomiary wykonano urządzeniem bezdźwiękowym w posiadaniu rzeczoznawcy. Pomiar wykonany innym przyrządem może się różnić.

Dach oraz lusterka oklejone folią.
