OPINIA TECHNICZNA

Zadanie: Okrelenie wartości rynkowej pojazdu na potrzeby sprzedaży.

Rodzaj pojazdu:	Ciężnik samochodowy	VIN:	ZCFM62AU7RC518334
Marka:	IVECO	Nr rejestracyjny:	PY66373
Model pojazdu:	AS 440 S49 S-Way MR`20 E6d 18.0t	Nr Info-Ekspert:	142-14687
Wersja:	T/P	Rok produkcji:	2023

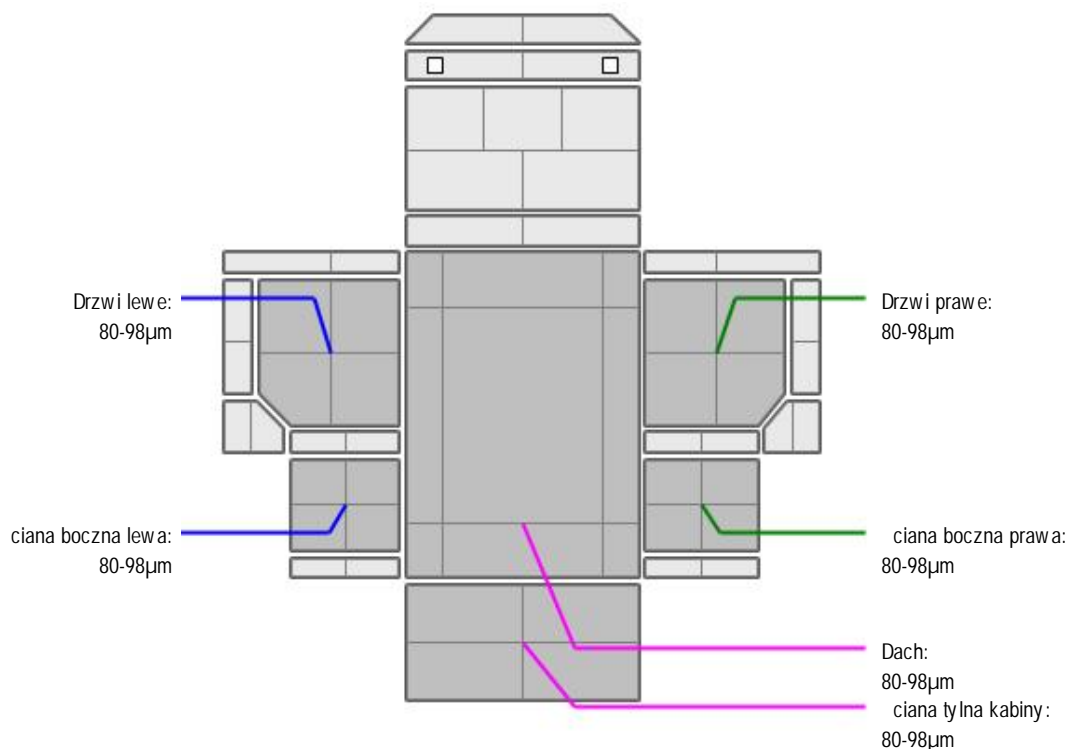
KABINA KIEROWCY – Opis powłoki lakierowej

L.p.	Nazwa elementu	L / P	Grubość powłoki [µm]	Opis
1	Dach		80-98µm	
2	Drzwi	L	80-98µm	
3	ciana boczna	L	80-98µm	
4	Drzwi	P	80-98µm	
5	ciana boczna	P	80-98µm	
6	ciana tylna kabiny		80-98µm
