Dane środka technicznego

FUJIFILM FCR PRIMA T2 CR-IR 392
Skaner płyt obrazowych
37063763
10.2013
nie ustalono

De Lage Landen Leasing Polska S.A.
29.01.2026 r.
Magazyn FAMAT SERWIS Sp. z o.o.
Załącze 16.

Opis działania, przeznaczenie środka technicznego

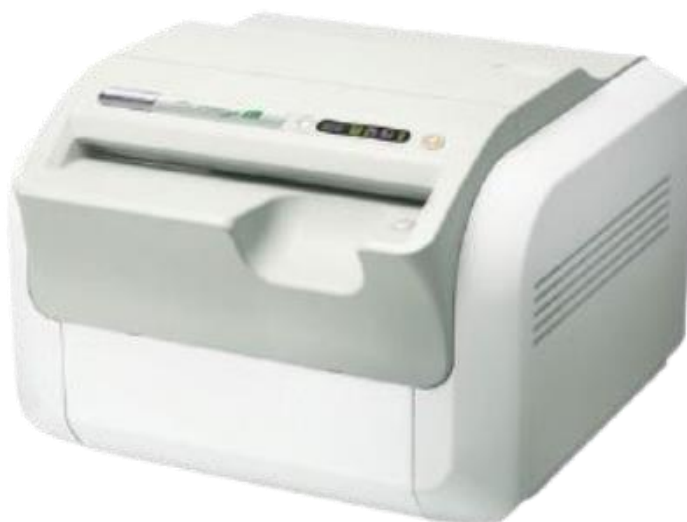
Zdjęcie poglądowe kompletnego urządzenia:

FUJIFILM FCR PRIMA T2 CR-IR to urządzenie radiograficzne CR (Computed Radiography), które służy do cyfrowego obrazowania medycznego. Jest to kompaktowy i lekki skaner płyt obrazowych, wykorzystywany głównie w diagnostyce radiologicznej. Urządzenie umożliwia przetwarzanie obrazów rentgenowskich z tradycyjnych kaset z płytami fosforowymi, przekształcając je w wysokiej jakości obrazy cyfrowe, co ułatwia analizę, archiwizację i udostępnianie wyników badań.

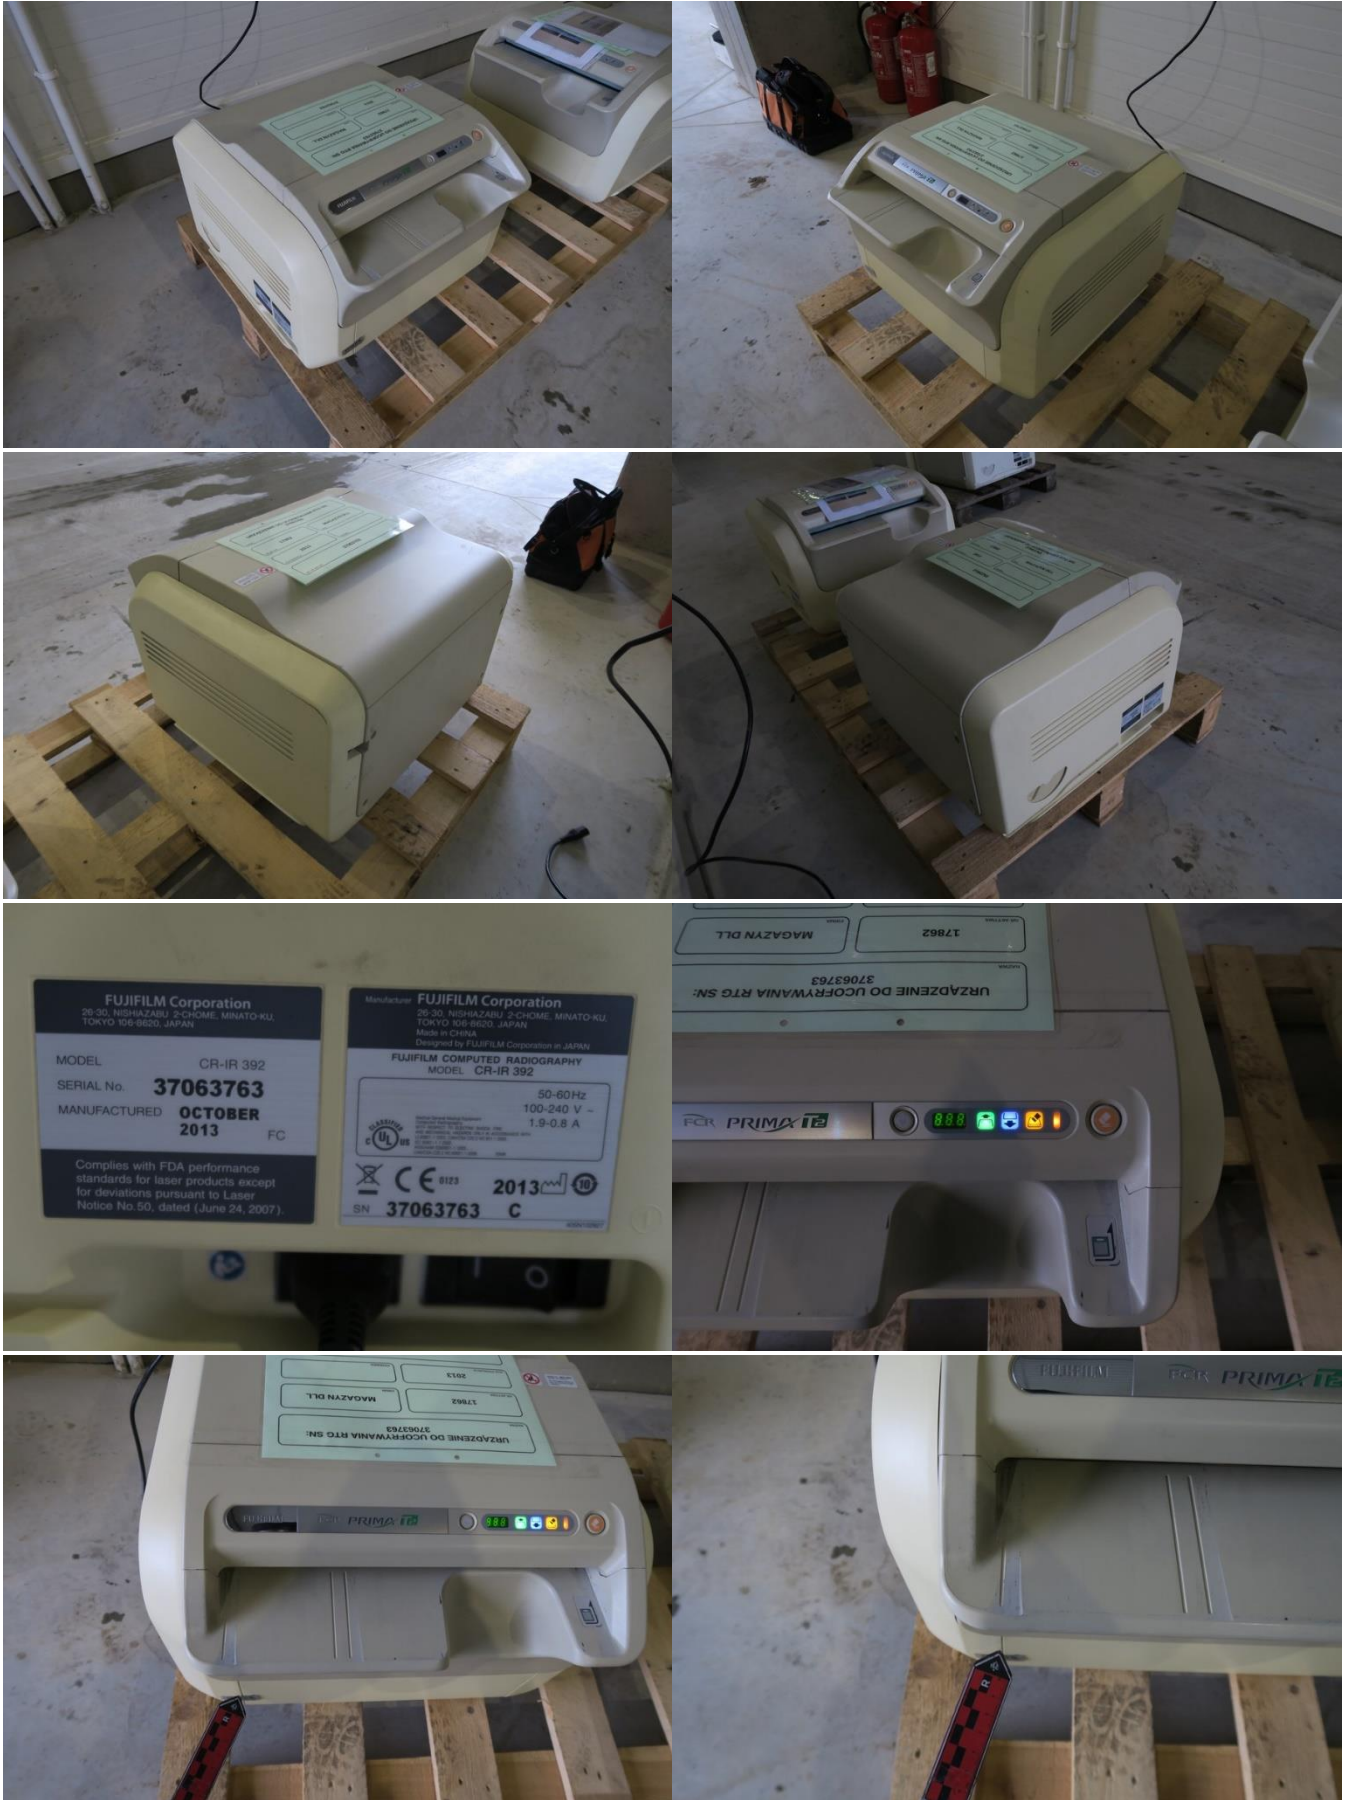
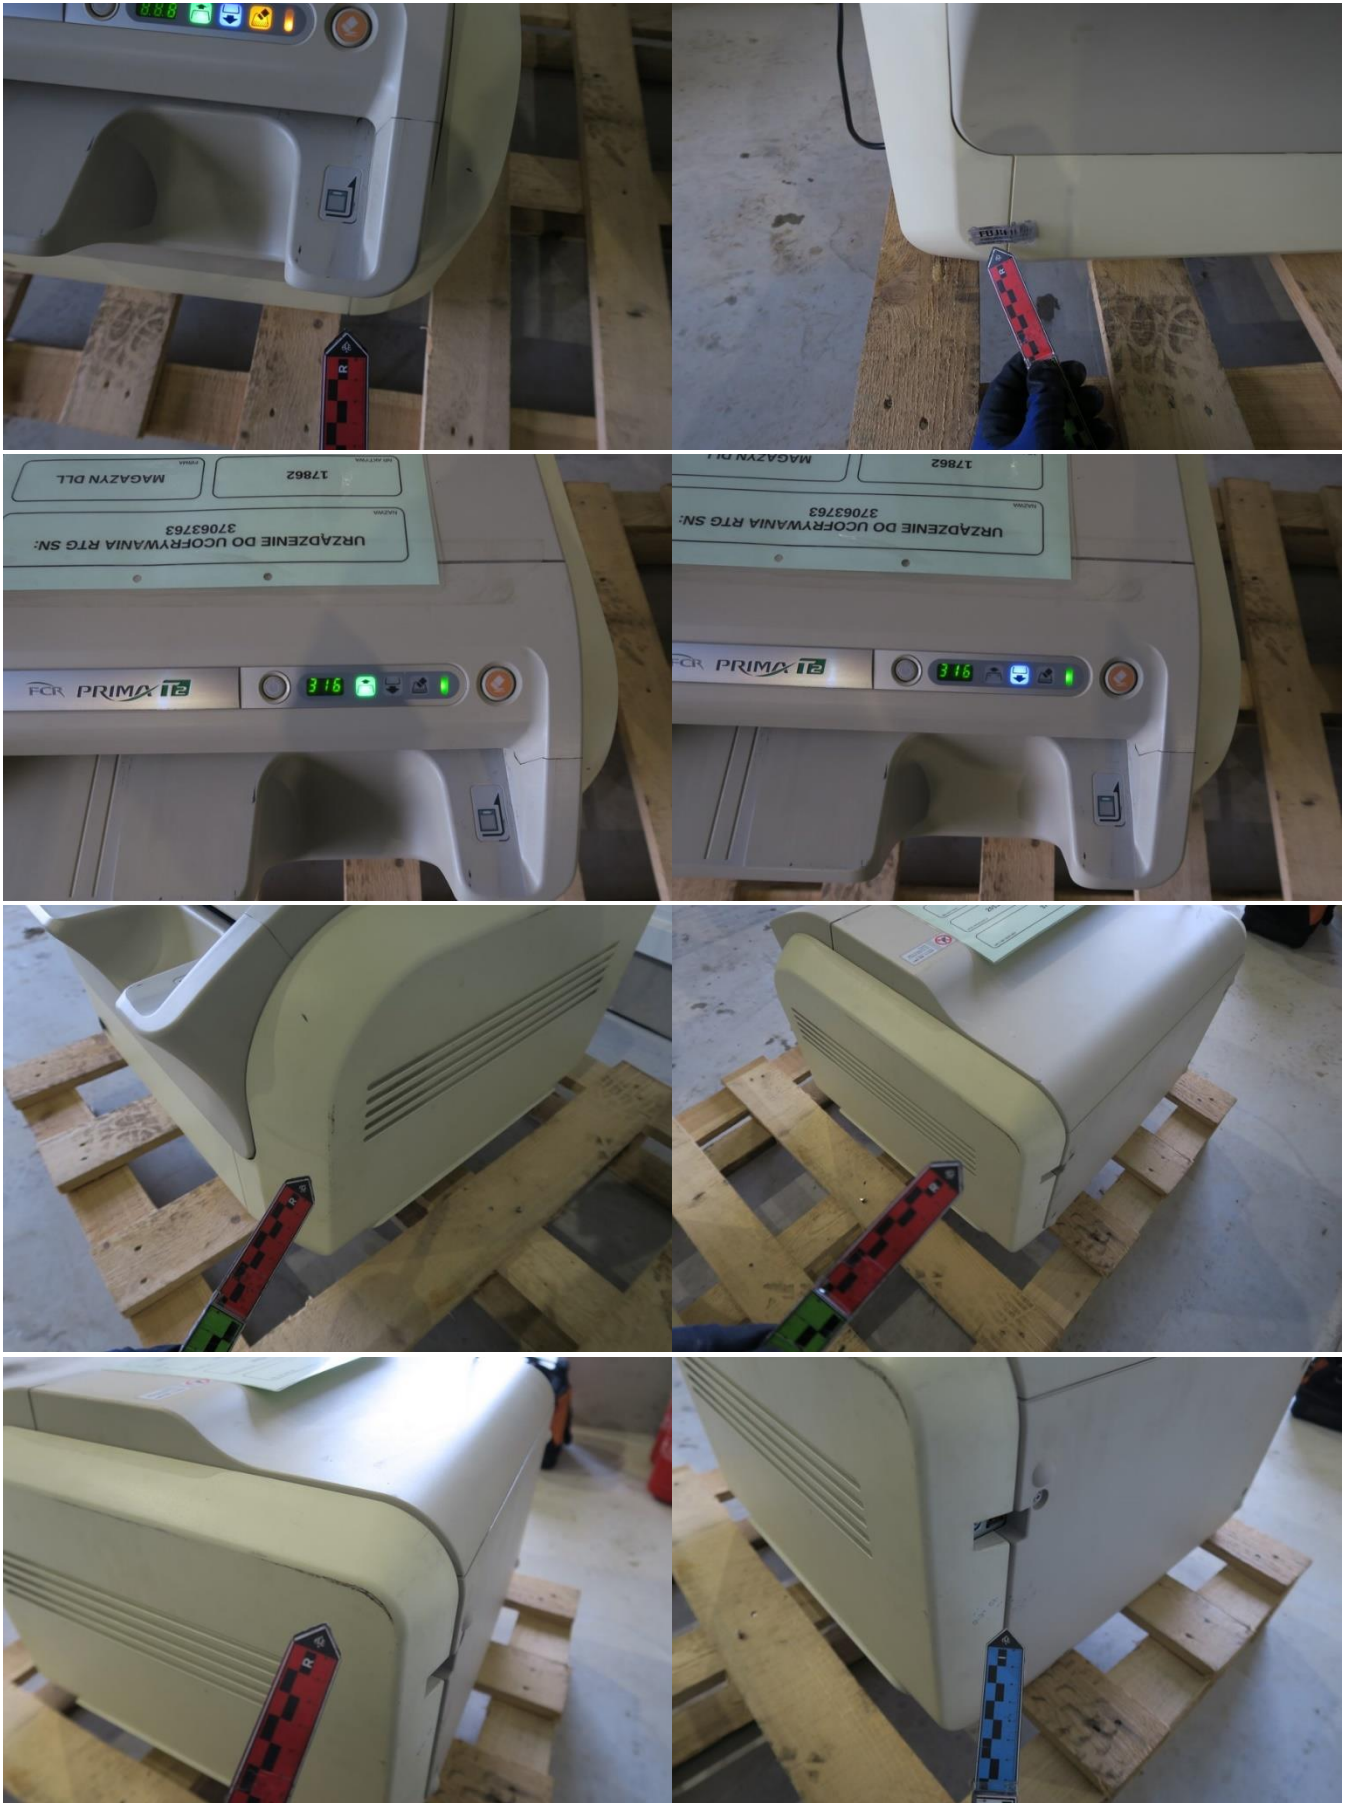
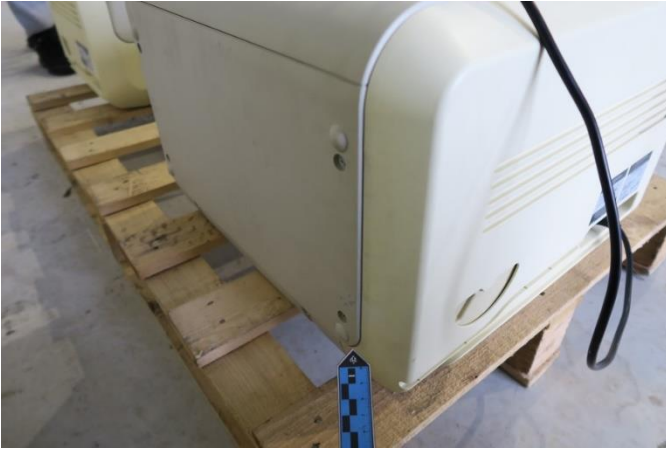
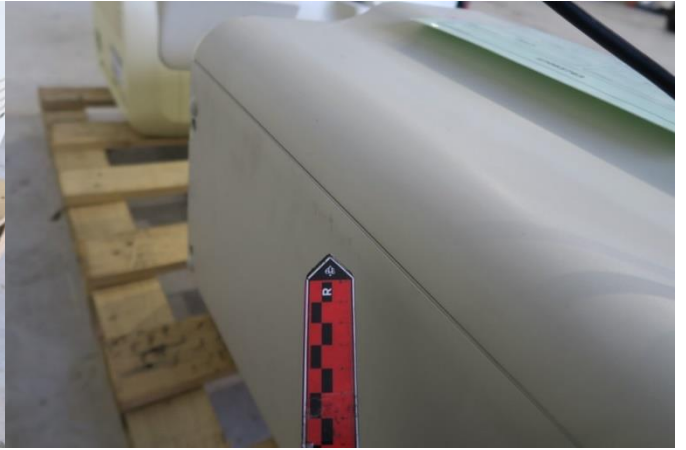
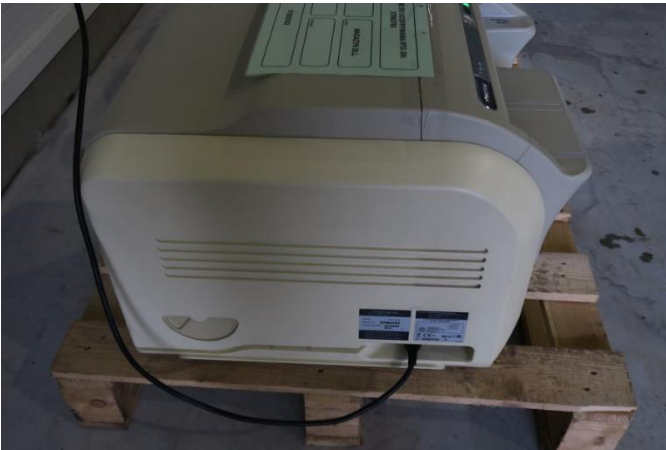
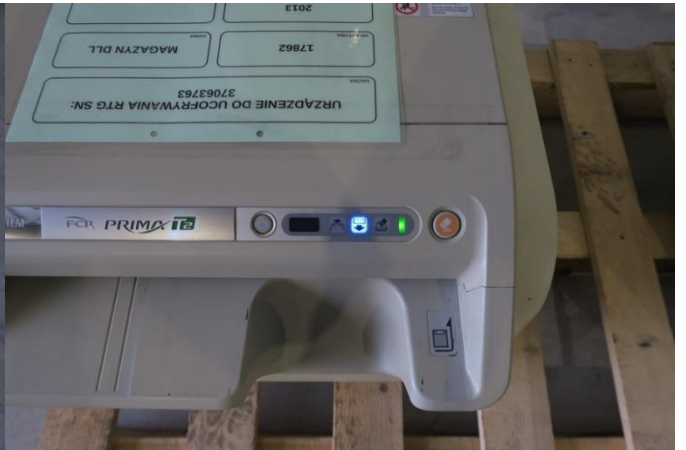
Dokumentacja fotograficzna:

- Wizualny – dostateczny, obudowa urządzenia z głębokimi zarysowaniami oraz otarciami.
- Zużycie – brak możliwości określenia,
- Obudowy zewnętrzne – z niewielkimi uszkodzeniami mechanicznymi, wyblakłe.

- Układ roboczy – urządzenie podłączono do źródła zasilania (użyto przewodu zastępczego – kabel zasilający nie wchodzi w skład wyposażenia), wyświetlacz urządzenia wyświetlił wstępnie znaki 888, oraz świeciły się wszystkie kontrolki – test własny, kolejno urządzenie wyświetliło znaki 316, świecące naprzemiennie kontroli wejścia i wyjścia oraz zieloną kontrolkę. Urządzenie nie reaguje na zmianę pozycji żaluzji wejściowej. Żaluzja wejściowa uszkodzona, nie opada samoistnie po jednej ze stron. Brak możliwości sprawdzenia urządzenia w działaniu z uwagi na brak kaset oraz komputera z oprogramowaniem niezbędnego do pracy z urządzeniem.

- Inne – Konieczność weryfikacji stanu technicznego urządzenia w warunkach serwisowych.
