Marka, model	FUJIFILM FCR PRIMA T2 CR-IR 392
Rodzaj środka technicznego	Skaner płyt obrazowych
Numer seryjny	47068880
Data produkcji	10.2014
Przebieg odczytany	nie ustalono

Zleceniodawca	De Lage Landen Leasing Polska S.A.
Data oględzin	29.01.2026 r.
Miejsce oględzin	Magazyn FAMAT SERWIS Sp. z o.o. Załącze 16.

Opis działania, przeznaczenie środka technicznego

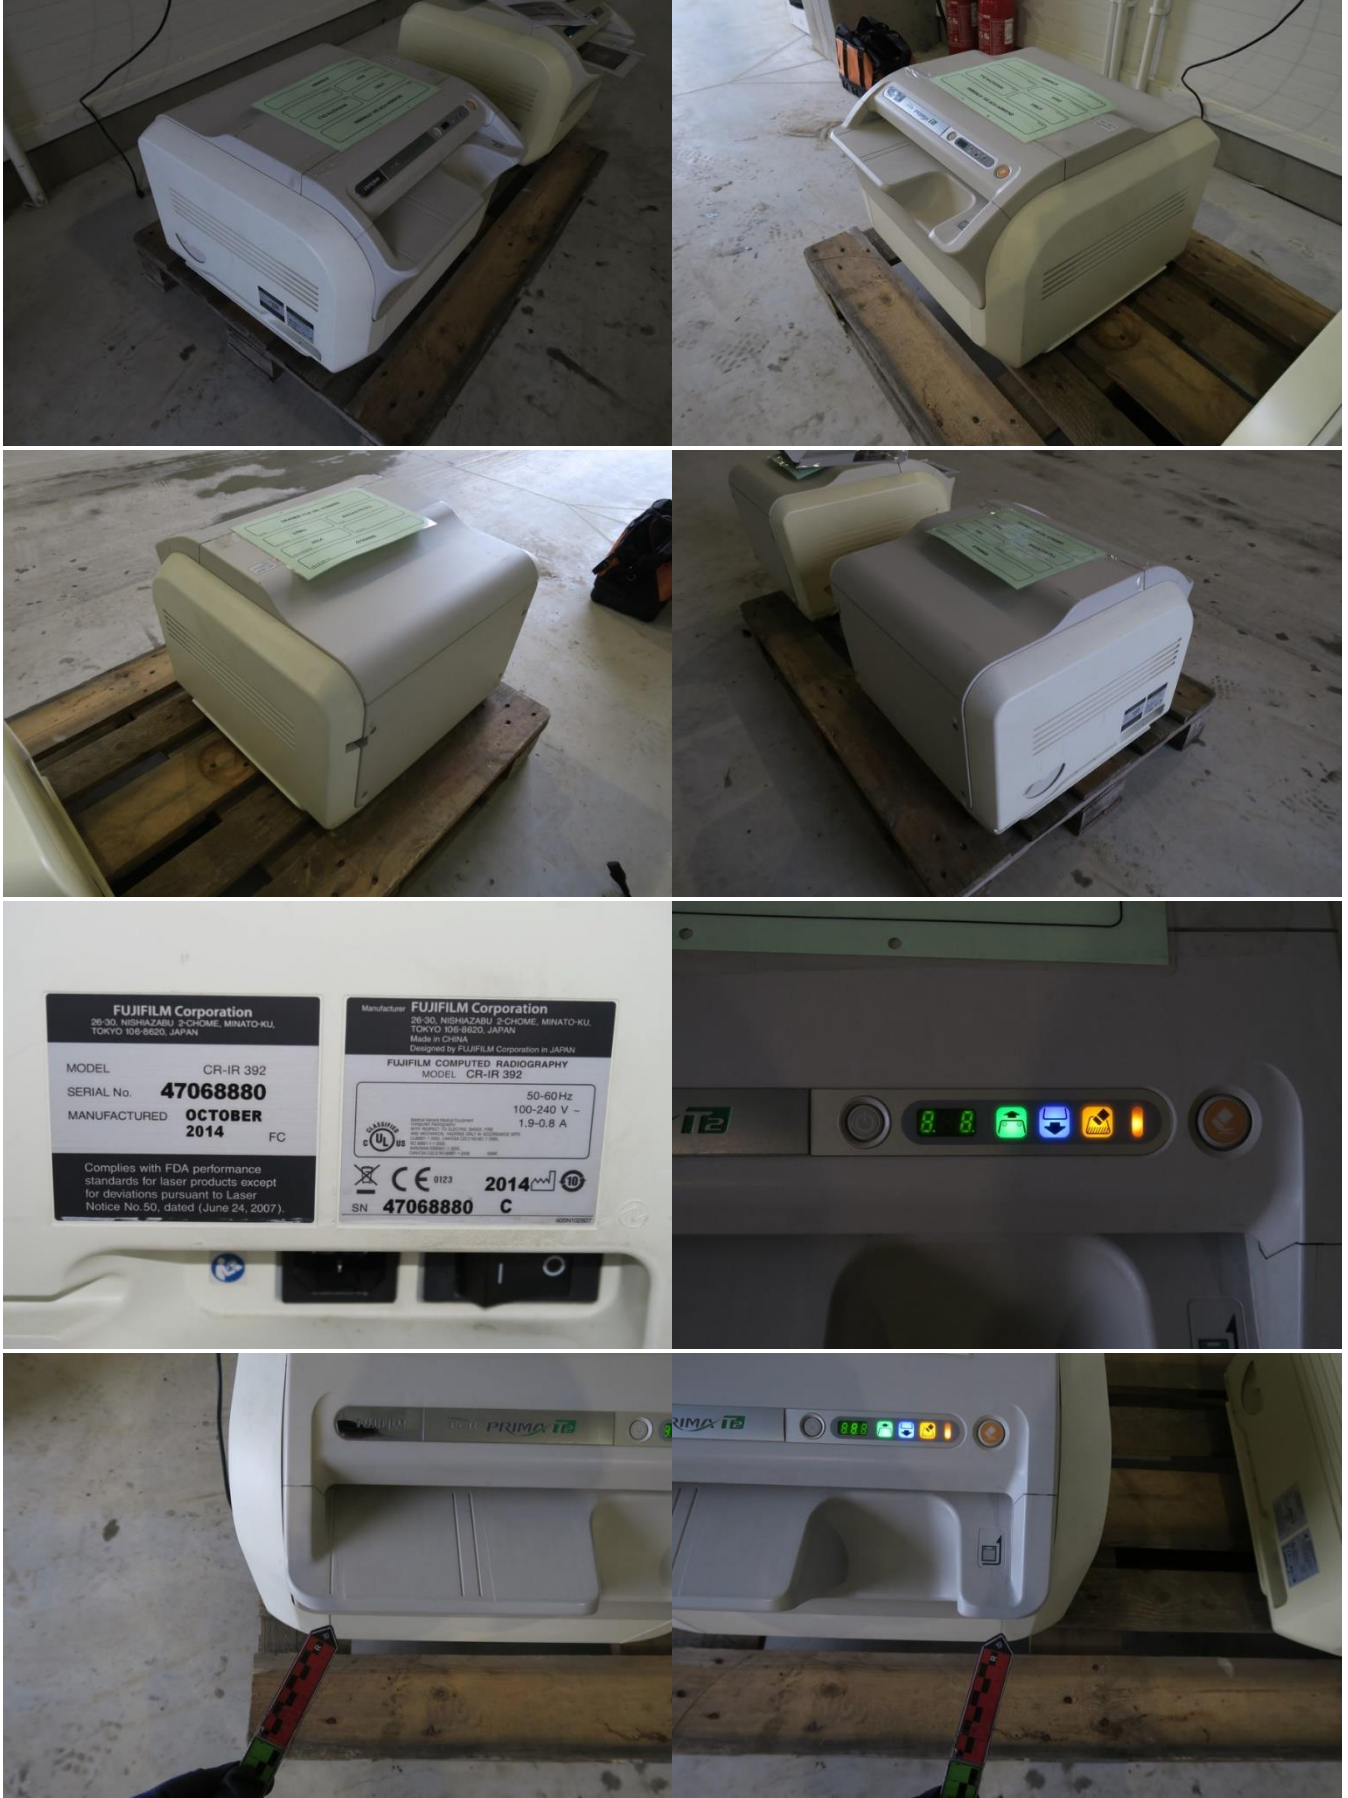
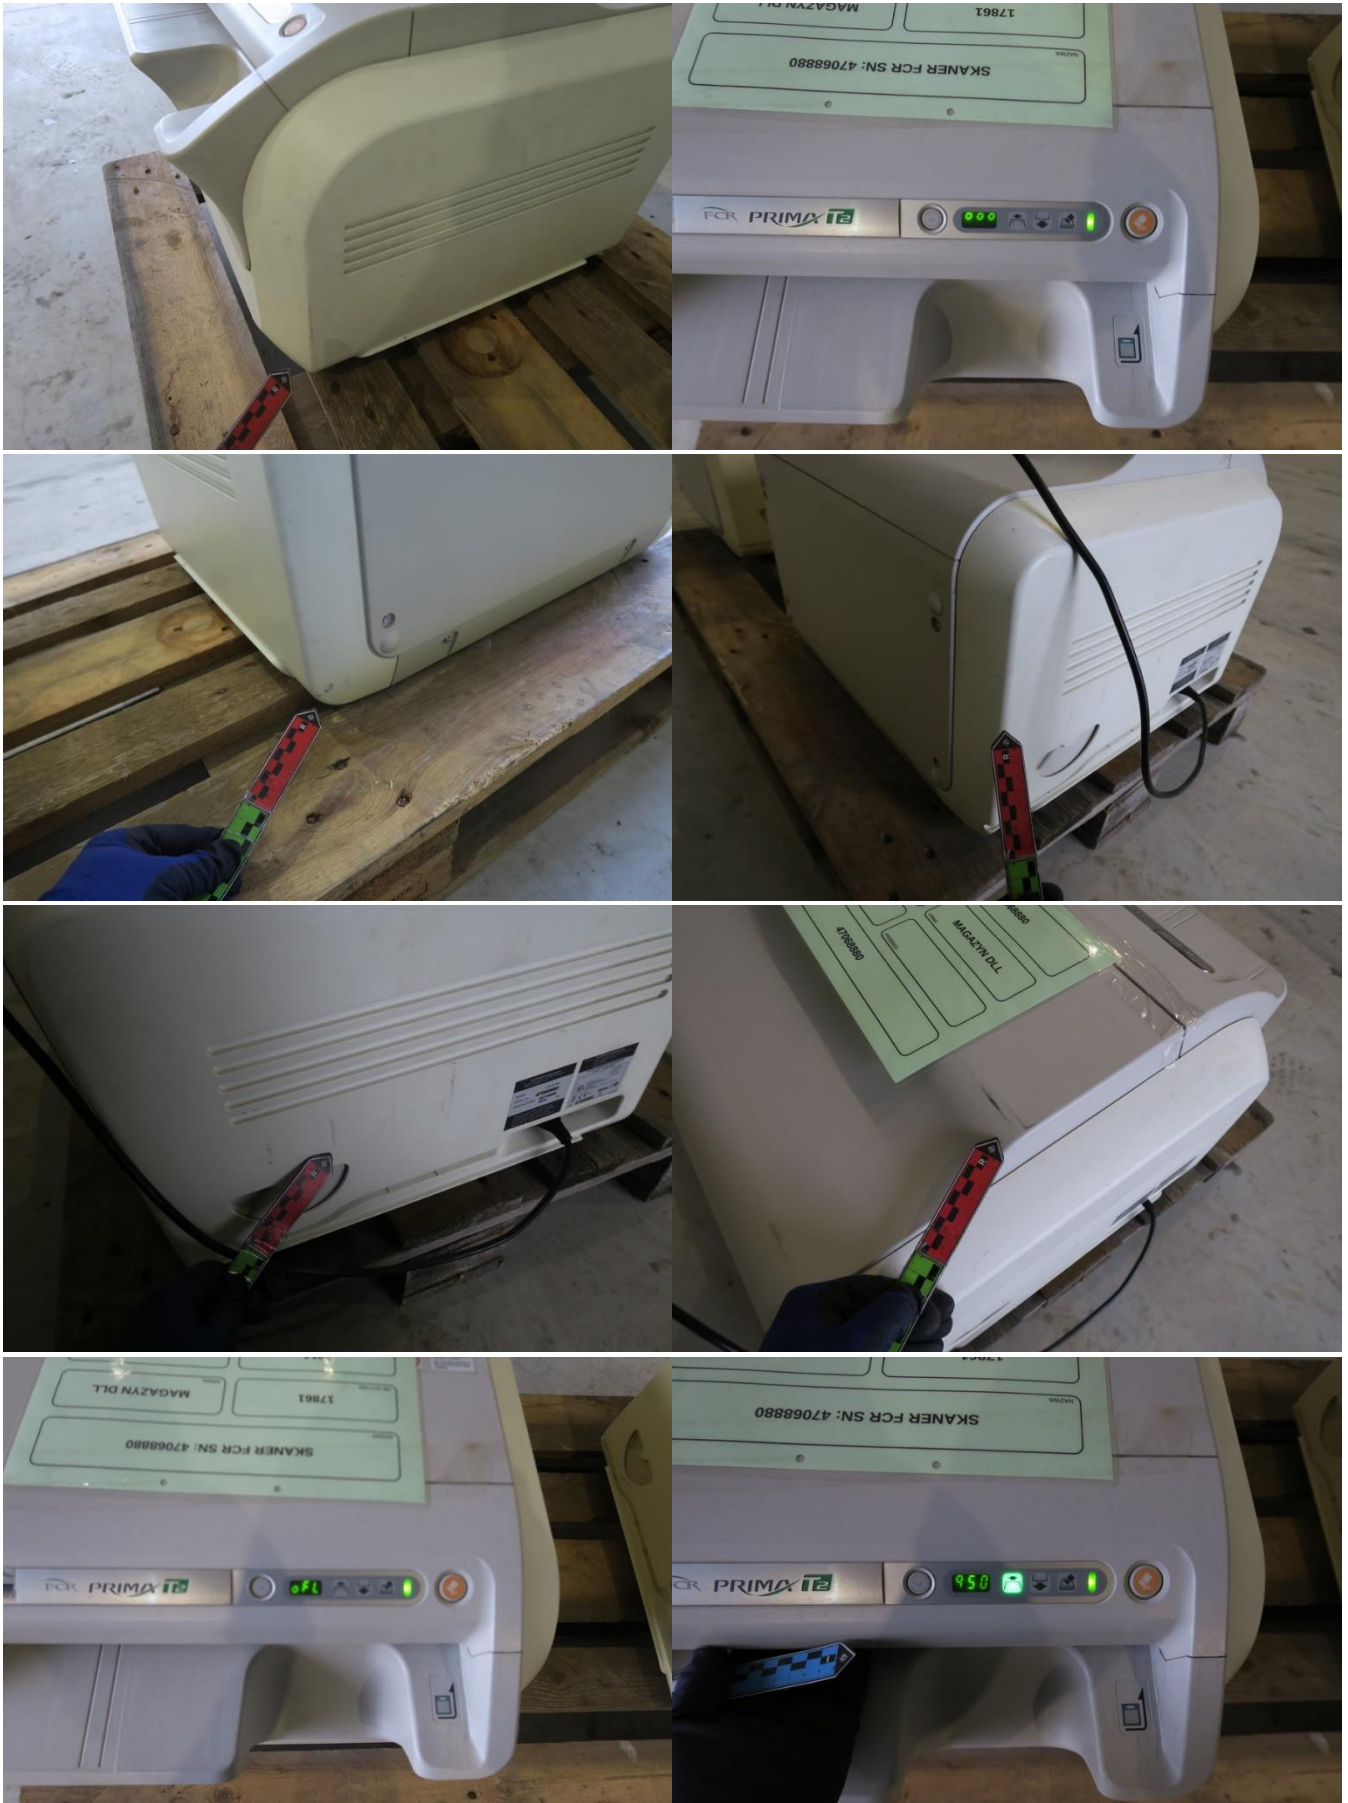
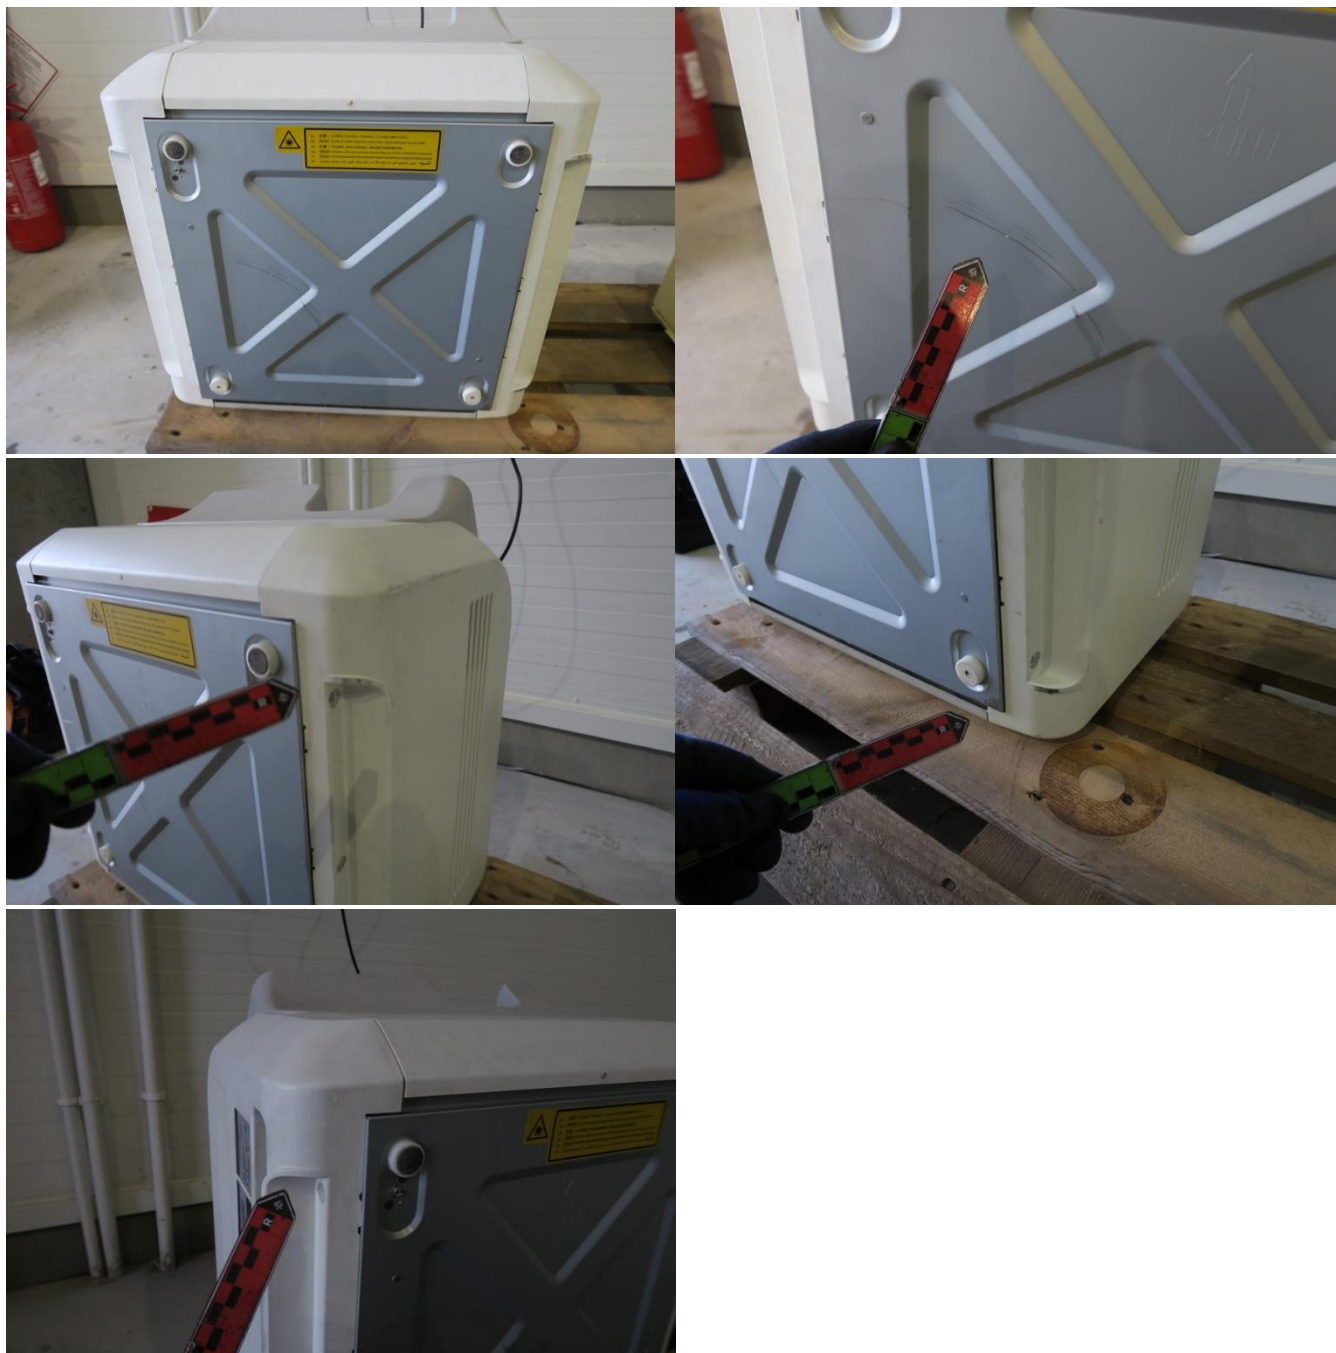
Dokumentacja fotograficzna:

- Wizualny – dostateczny, obudowa urządzenia z głębokimi zarysowaniami oraz otarciami.
- Zużycie – brak możliwości określenia,
- Obudowy zewnętrzne – z niewielkimi uszkodzeniami mechanicznymi, wyblakłe.

- Układ roboczy – urządzenie podłączono do źródła zasilania (użyto przewodu zastępczego – kabel zasilający nie wchodzi w skład wyposażenia), wyświetlacz urządzenia wyświetlił wstępnie znaki 888 (jedna z sekcji znaku środkowego gorzej widoczna), oraz świeciły się wszystkie kontrolki – test własny, kolejno urządzenie wyświetliło znaki 000 i zieloną kontrolkę – gotowość, następnie komunikat „ofl” – offline z zieloną kontrolką. Urządzenie reaguje na zmianę pozycji żaluzji wejściowej – na wyświetlaczu przerywanie wyświetla się kod 950, naprzemiennie świecą kontrolki wejścia i wyjścia oraz zielona kontrolka. Brak możliwości sprawdzenia urządzenia w działaniu z uwagi na brak kaset oraz komputera z oprogramowaniem niezbędnego do pracy z urządzeniem.

- Inne – Konieczność weryfikacji stanu technicznego urządzenia w warunkach serwisowych.
