ESTIMACE
tel. +48 691 118 541
info@estimace.pl
www.estimace.pl

Dane środka technicznego

FUJIFILM FCR PRIMA T2 CR-IR 392
Skaner płyt obrazowych
66476119
04.2016
nie ustalono

De Lage Landen Leasing Polska S.A.
29.01.2026 r.
Magazyn FAMAT SERWIS Sp. z o.o.
Załącze 16.

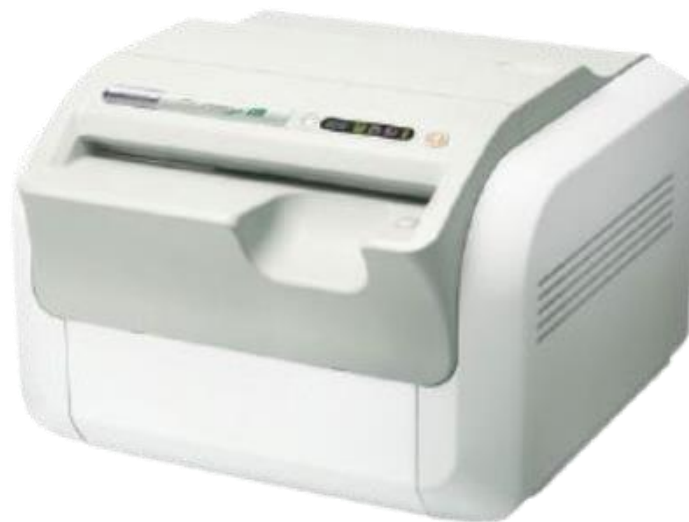
Zdjęcie poglądowe kompletnego urządzenia:

FUJIFILM FCR PRIMA T2 CR-IR to urządzenie radiograficzne CR (Computed Radiography), które służy do cyfrowego obrazowania medycznego. Jest to kompaktowy i lekki skaner płyt obrazowych, wykorzystywany głównie w diagnostyce radiologicznej. Urządzenie umożliwia przetwarzanie obrazów rentgenowskich z tradycyjnych kaset z płytami fosforowymi, przekształcając je w wysokiej jakości obrazy cyfrowe, co ułatwia analizę, archiwizację i udostępnianie wyników badań.

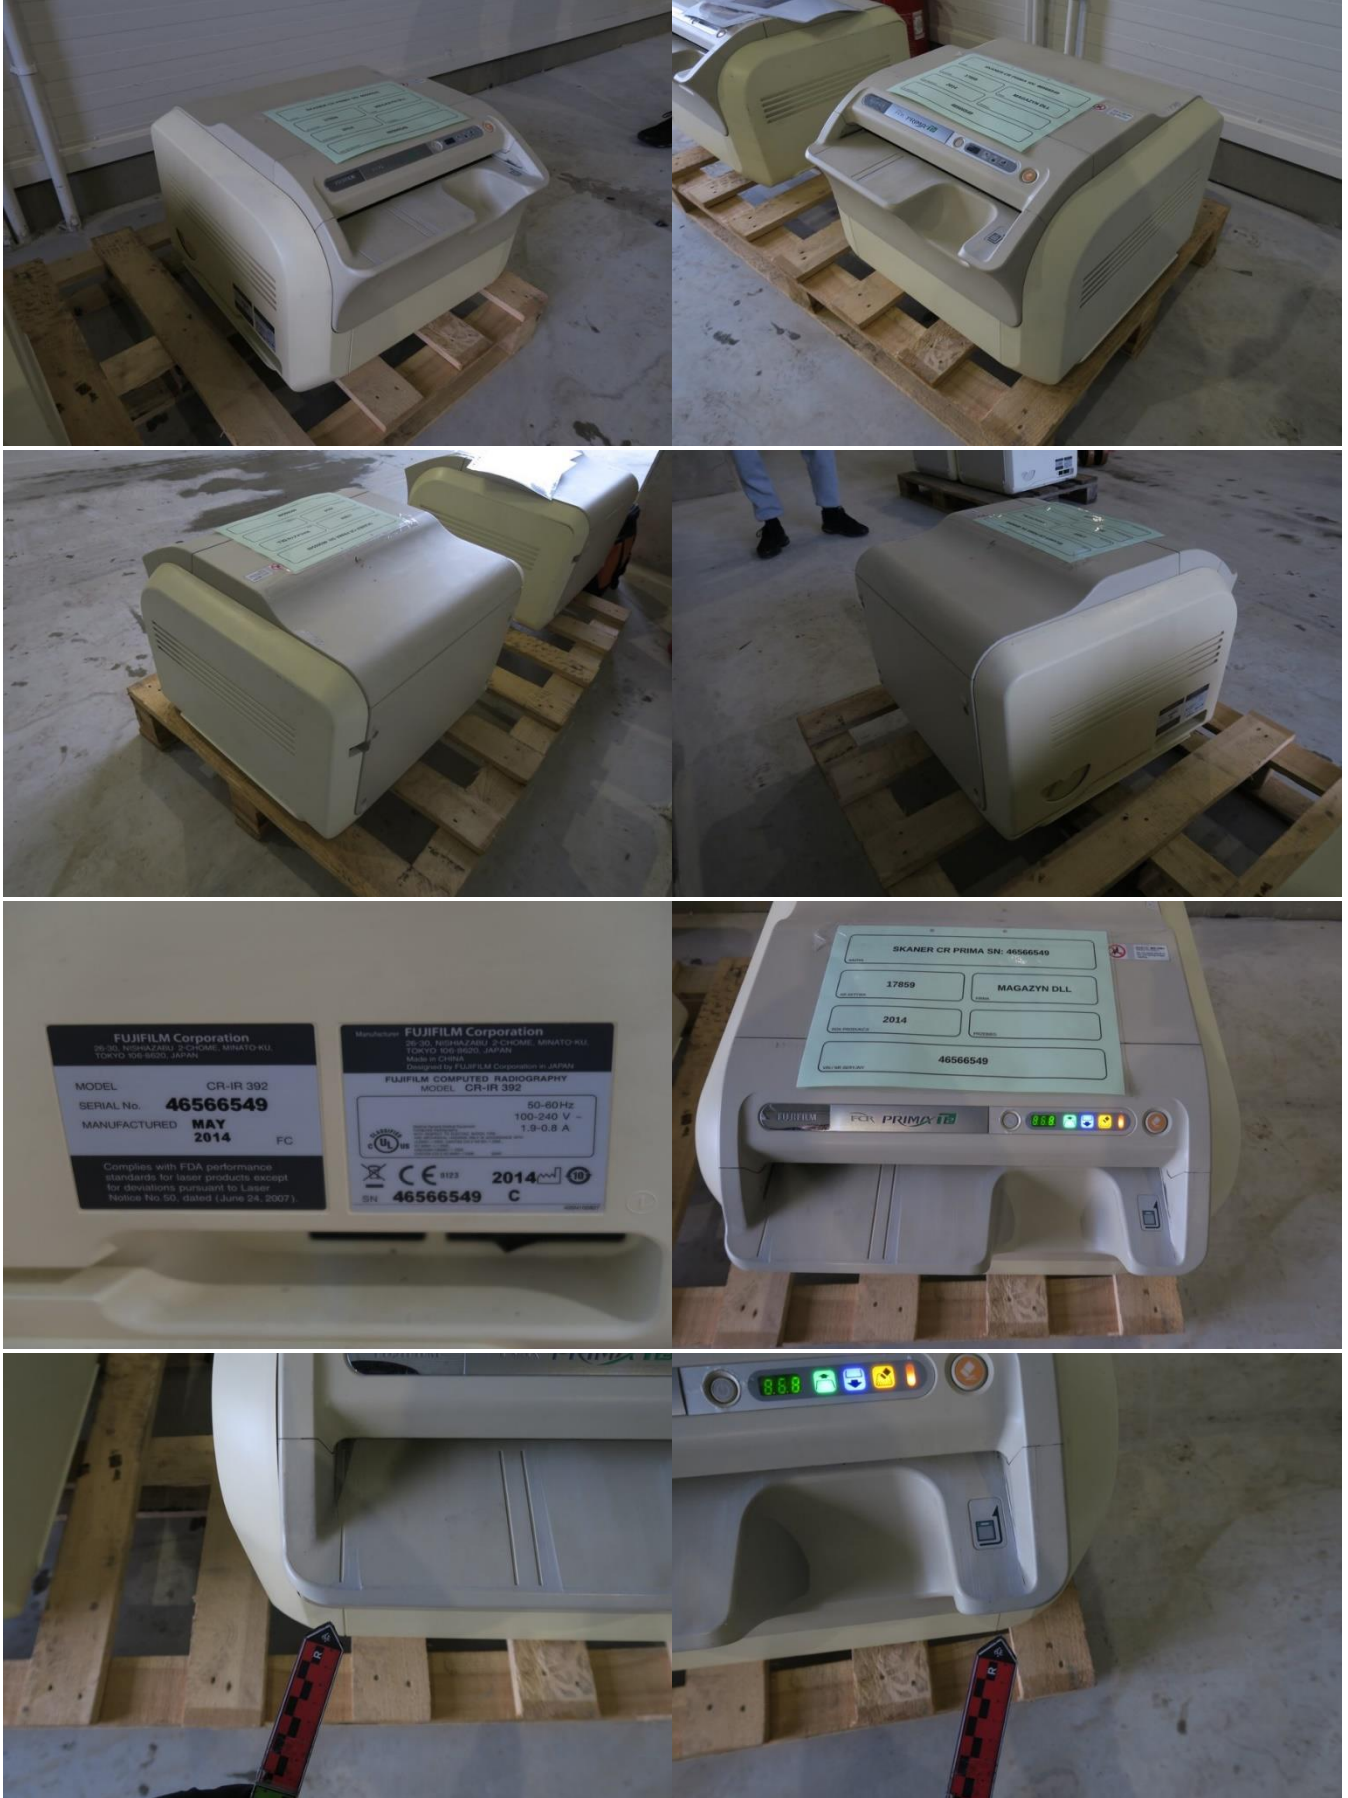
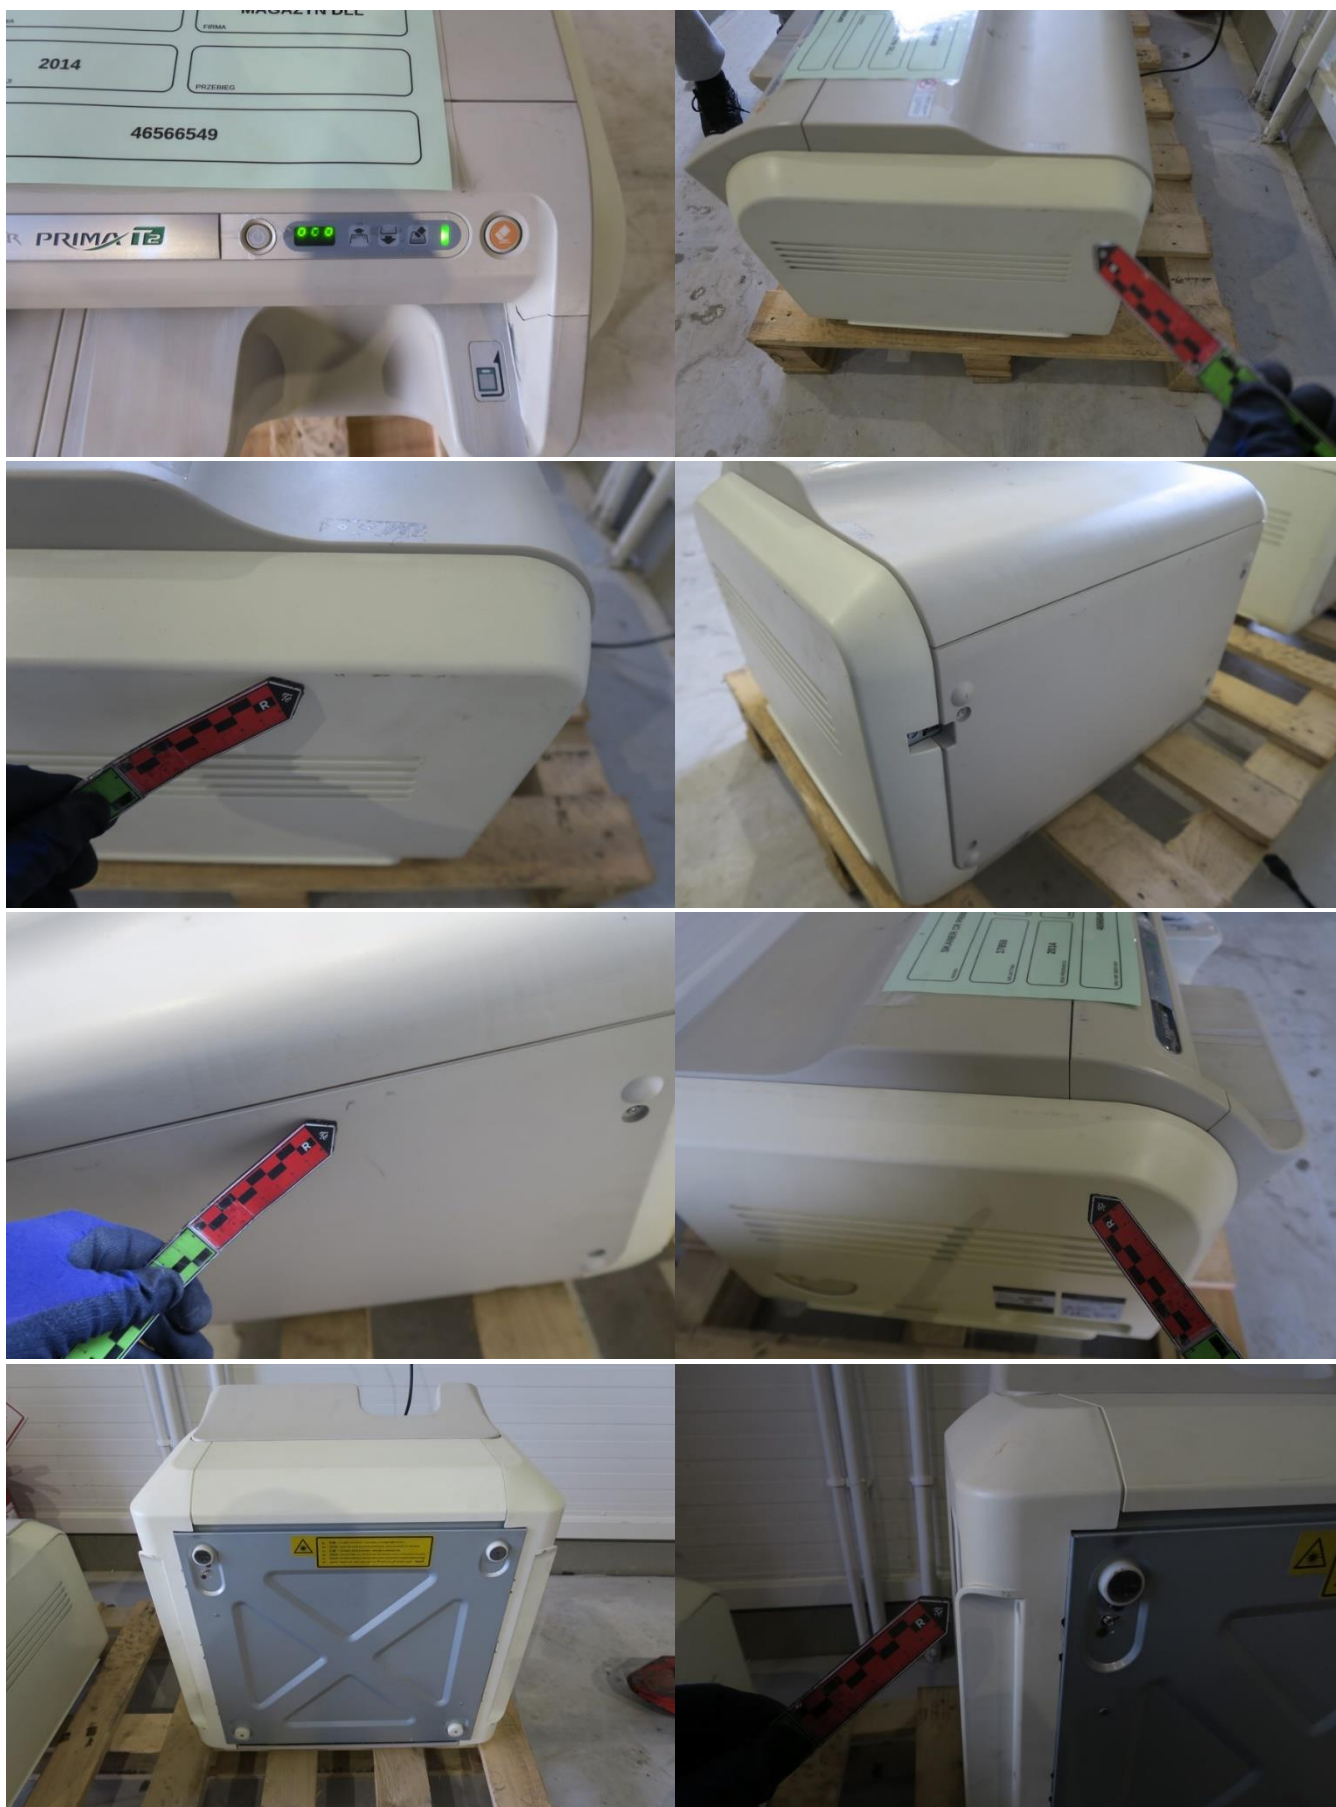
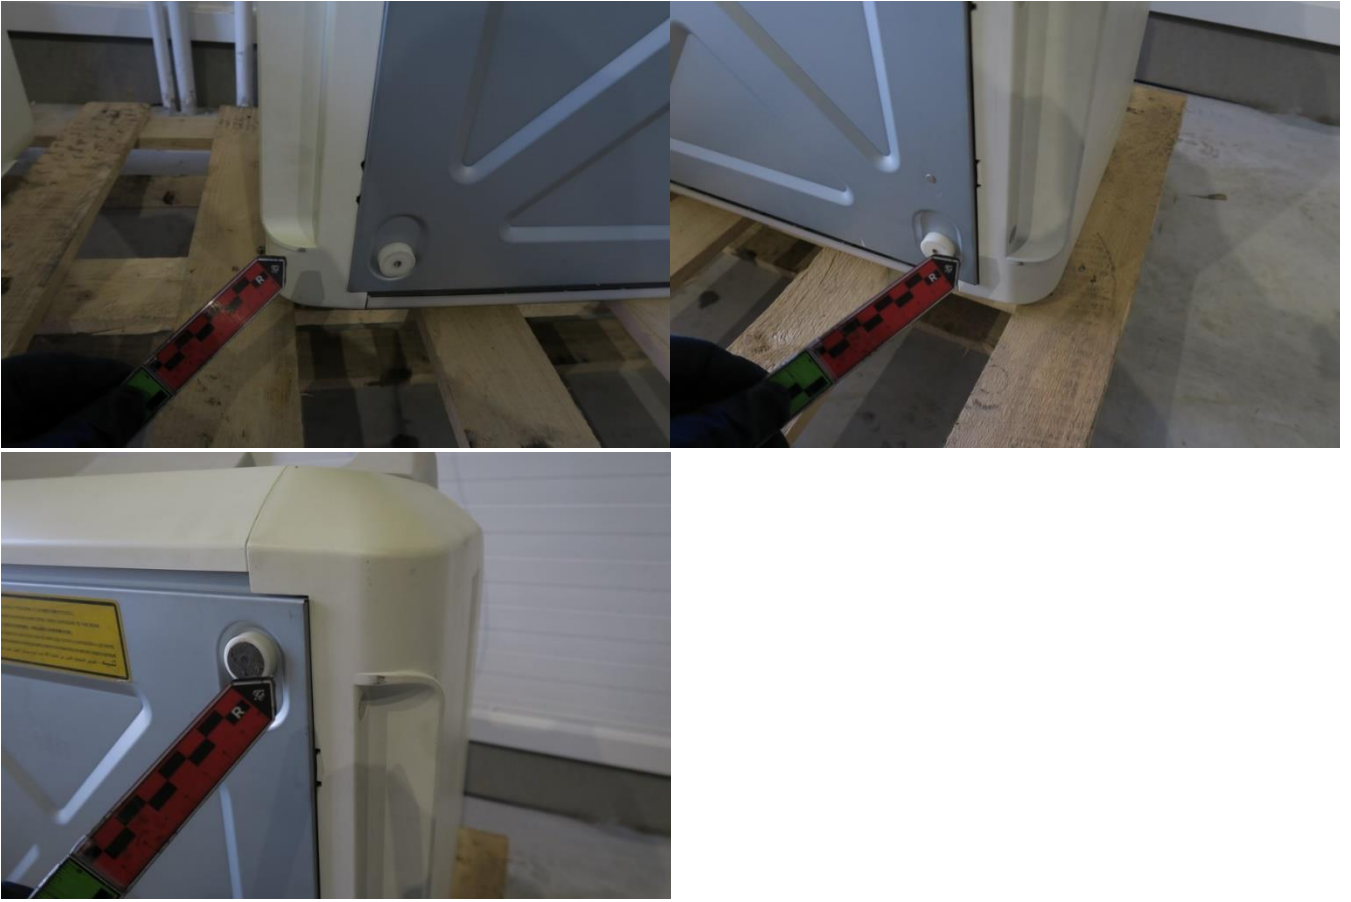
Dokumentacja fotograficzna:

- Wizualny – dostateczny, obudowa urządzenia z głębokimi zarysowaniami oraz otarciami.
- Zużycie – brak możliwości określenia,
- Obudowy zewnętrzne – z niewielkimi uszkodzeniami mechanicznymi, wyblakłe.
- Układ roboczy – urządzenie podłączono do źródła zasilania (użyto przewodu zastępczego – kabel zasilający nie wchodzi w skład wyposażenia), wyświetlacz urządzenia wyświetlił wstępnie znaki 888, świeciły się wszystkie kontrolki – test własny, kolejno urządzenie wyświetliło znaki 315 i naprzemiennie świece kontrolki wejścia i wyjścia oraz zielona kontrolka. Brak reakcji urządzenia na zmianę pozycji żaluzji wejściowej. Brak możliwości sprawdzenia urządzenia w działaniu z uwagi na brak kaset oraz komputera z oprogramowaniem niezbędnego do pracy z urządzeniem.
- Inne – Konieczność weryfikacji stanu technicznego urządzenia w warunkach serwisowych.
