Nr zlecenia: 94/23/03/2026/IMPULS

Wycena Wartości

Zadanie: Ocena stanu technicznego i określenie wartości rynkowej pojazdu

Rodzaj pojazdu:	Ci gnik samochodowy	VIN:	XL RTE H 4 3 0 0 G 3 5 1 0 0 8
Marka:	DAF	Nr rejestracyjny:	WGM1264C
Model pojazdu:	XF 480 MR`18 E6 21.0t	Nr Info-Ekspert:	214-02364
Wersja:	FT Super Space Cab	Rok produkcji:	2021

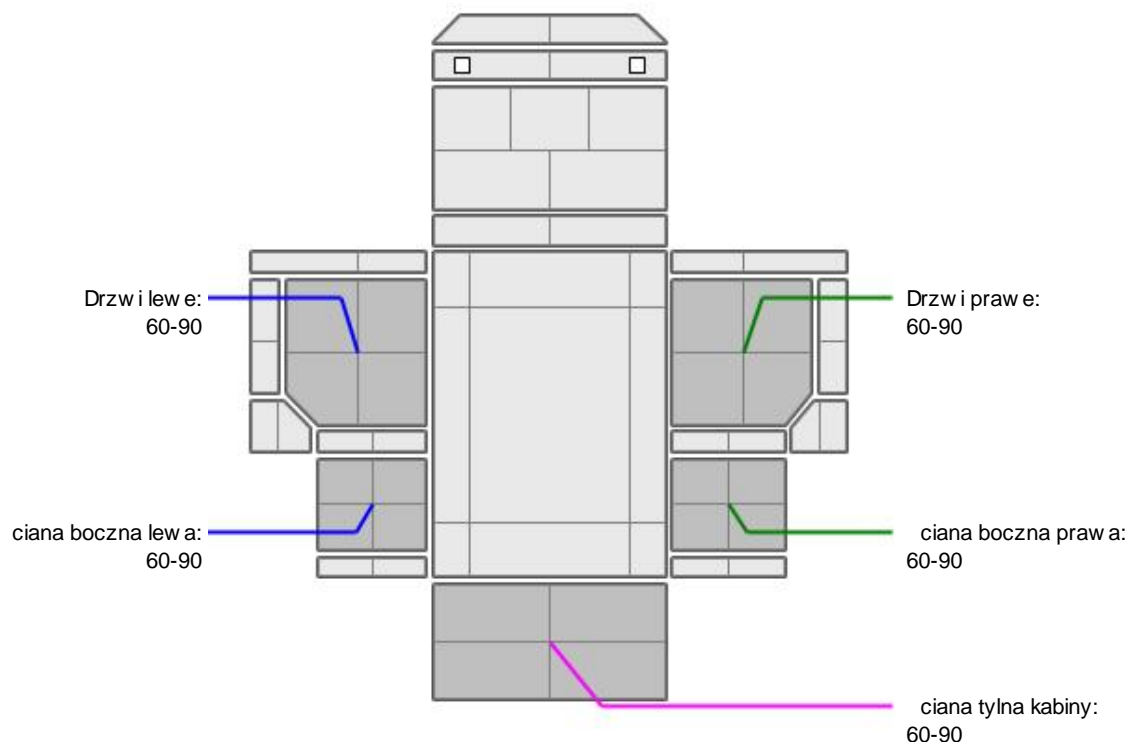
KABINA KIEROWCY – Opis powłoki lakierowej

L.p.	Nazwa elementu	L / P	Grubość powłoki [μm]	Opis
1	Drzwi	L	60-90	
2	ciała boczna	L	60-90	
3	Drzwi	P	60-90	
4	ciała boczna	P	60-90

5	ciana tylna kabiny		60-90	
---	--------------------	--	-------	--

Podane przedziały grubo ci powłoki lakierowej poszczególnych elementów dotyczą wyłącznie punktów pomiarowych, tj. trzech wybranych miejsc na danym elemencie nadwozia. Nie oznacza to, że w pozostałych obszarach danego elementu grubość powłoki jest jednakowa ani że nie może wykroczyć poza wskazane zakresy. Pomiary wykonano urządzeniem będącym w posiadaniu rzeczoznawcy. Pomiar wykonany innym przyrządem może się różnić.
