## EKSPERTYZA POJAZDU

Firma PARTNER CRLS SP. Z O.O.  
Rzecznawca MATEUSZ KELER  
Nr zlecenia VHS00302/26  
Data zlecenia 30 marzec 2026

Marka FORD  
Model PUMA  
Numer rejestracyjny WE7AT71  
Rok produkcji 2023  
Numer VIN WF02XXERK2PK72077

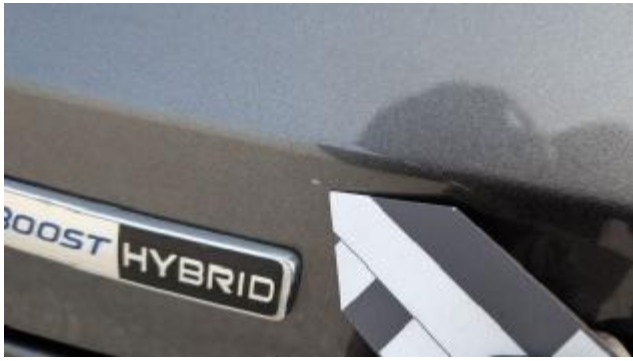
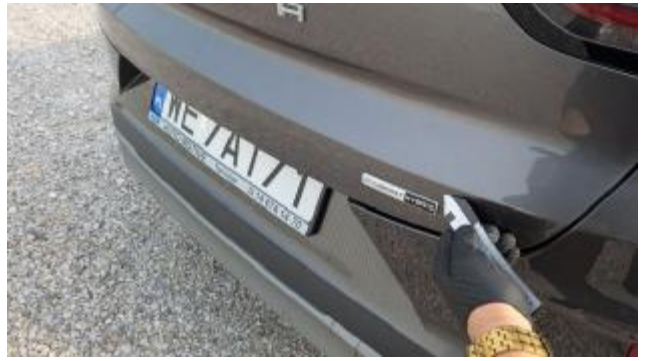
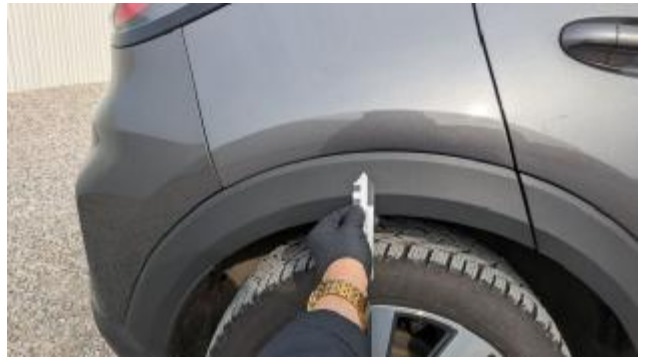
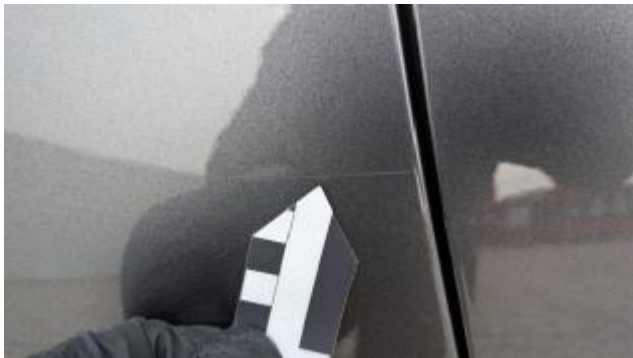
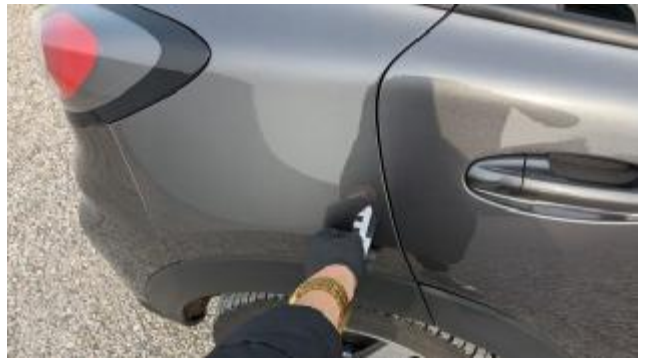
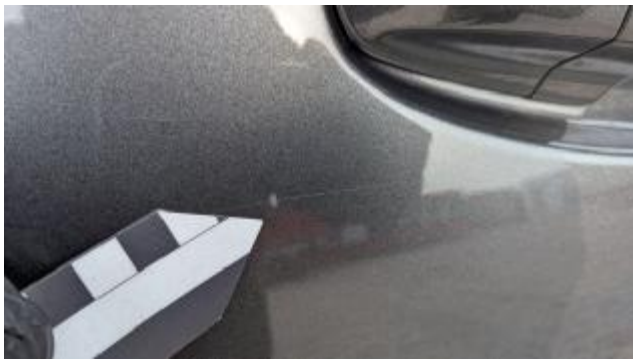
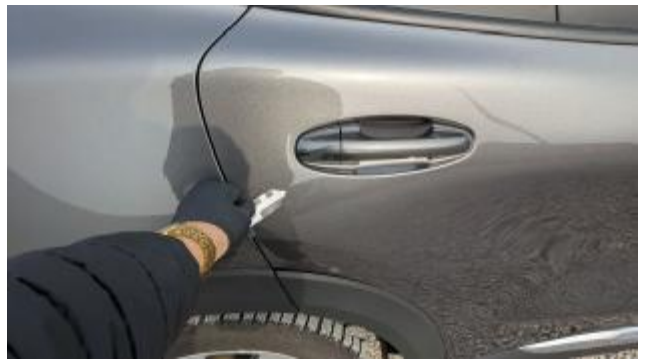
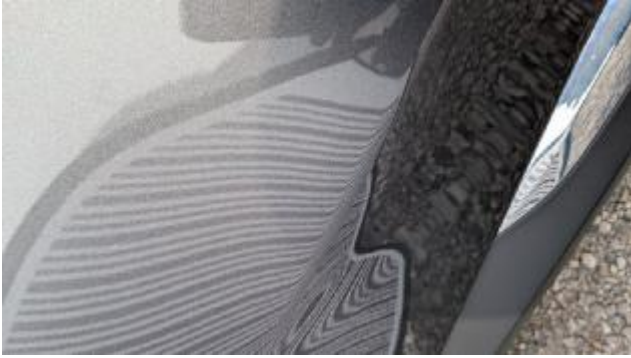
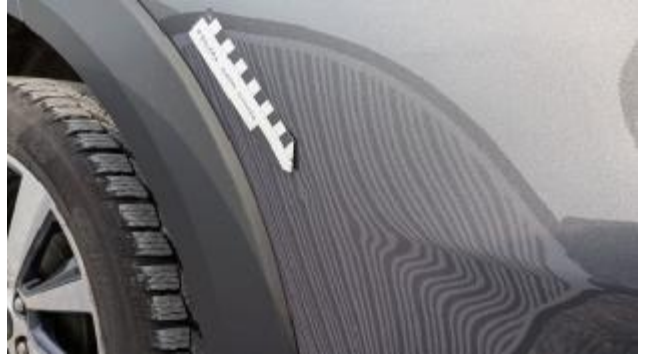
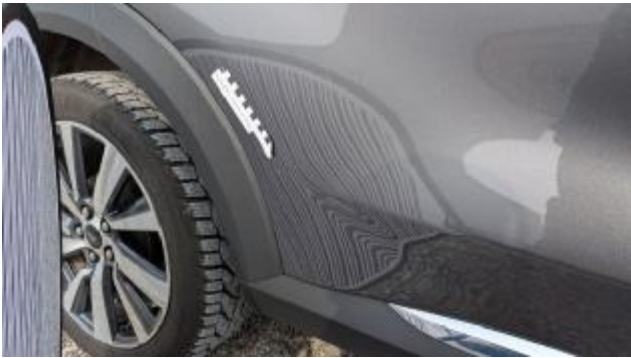
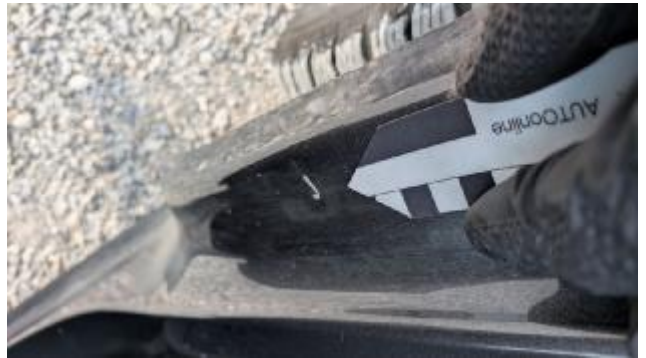
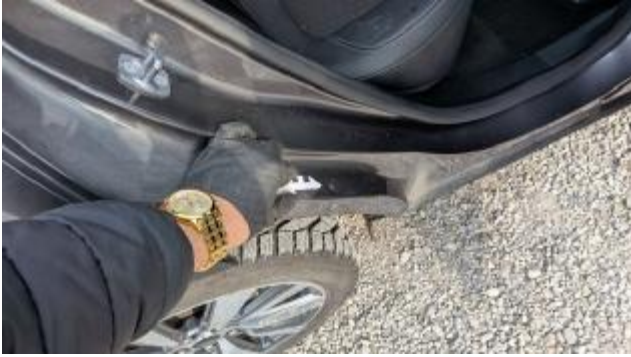
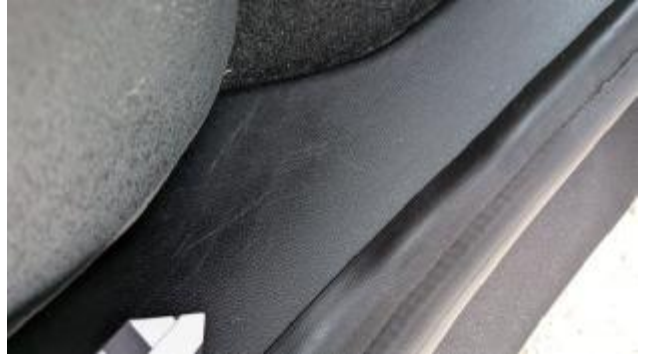
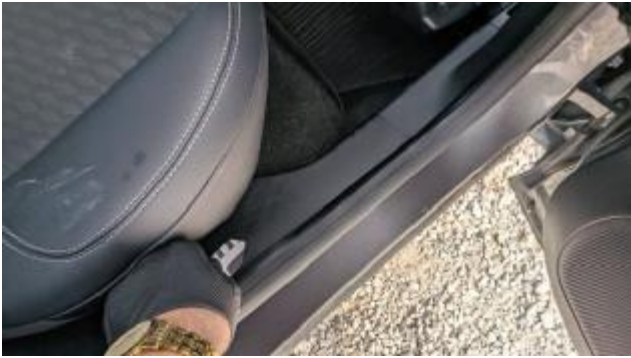
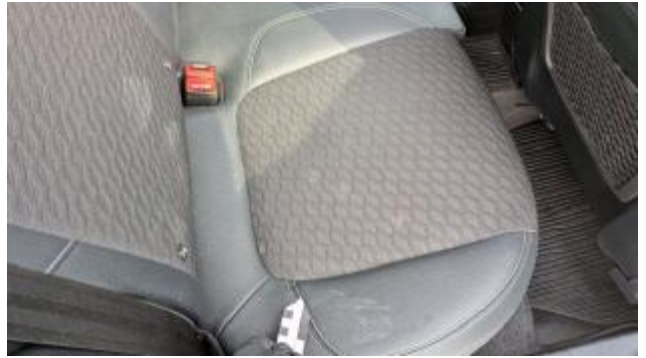
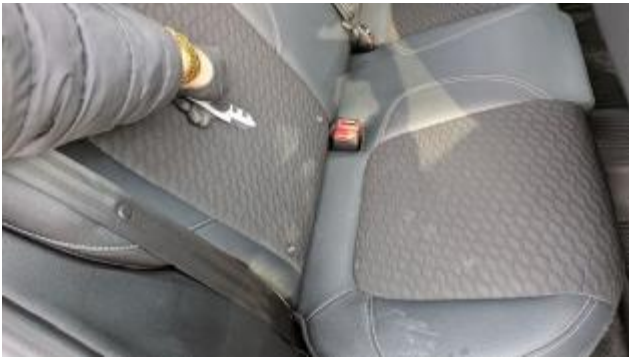
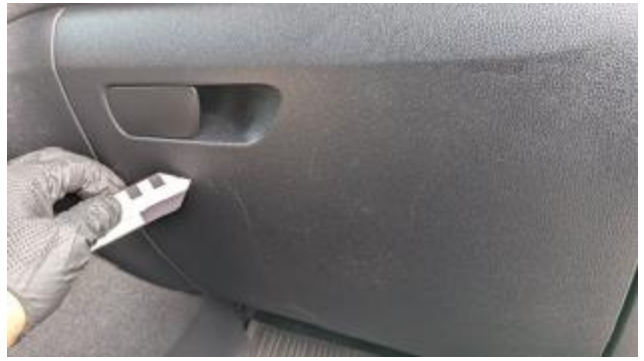
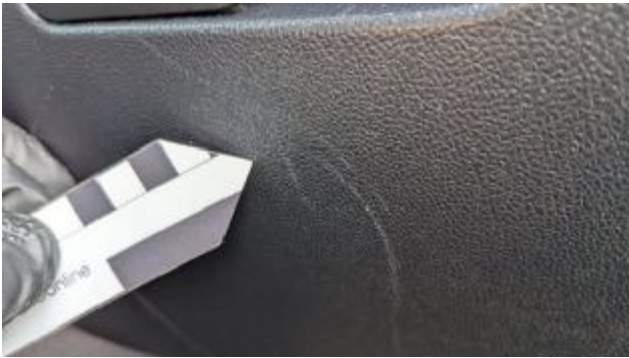
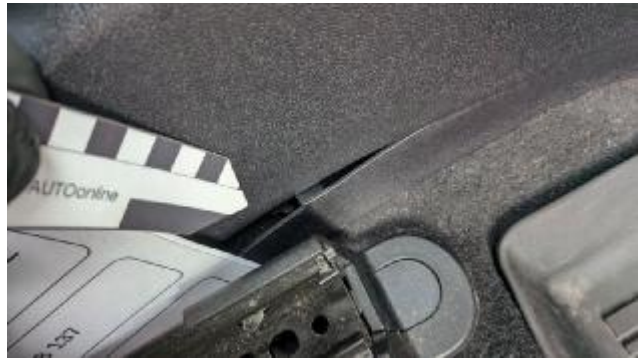
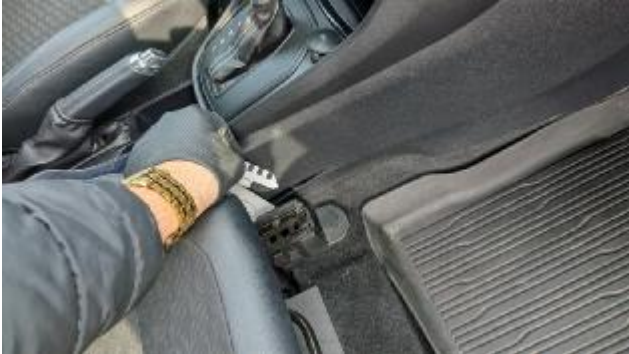
ZDJĘCIA USZKODZEŃ

NAZWA ELEMENTU	RODZAJ USZKODZENIA
KRATA WLOTU POWIETRZA	NIEPRAWIDŁOWY MONTAŻ
POKRYWA PRZEDNIA	ODPRYSKI LAKIERU
SPOILER ZDERZAKA PRZEDNIEGO	ZARYSOWANIE
BŁOTNIK PRZEDNI LEWY	ODPRYSKI LAKIERU
PRÓG LEWY	ZARYSOWANIE
DRZWI TYLNE LEWE	ZARYSOWANIE
LISTWA ŁUKOWA BŁOTNIKA TYLNEGO LEWEGO	ZARYSOWANIE
LAMPA TYLNA LEWA	ZARYSOWANIE
SPOILER ZDERZAKA TYLNEGO	ZARYSOWANIE
POKRYWA TYLNA	ZARYSOWANIE
LISTWA ŁUKOWA BŁOTNIKA TYLNEGO PRAWEGO	ZARYSOWANIE
BŁOTNIK TYLNY PRAWY	ZARYSOWANIE
DRZWI TYLNE PRAWY	ZARYSOWANIE, WGNIECENIE
	0
----	----
----	----
----	----
----	----
----	----
----	----
----	----

NAZWA ELEMENTU	RODZAJ USZKODZENIA
TAPICERKA DRZWI PRZEDNICH LEWYCH	ZARYSOWANIE
KANAPA TYLNA	ZABRUDZENIE
DESKA ROZDZIELCZA	ZARYSOWANIE
----	----
----	----
----	----
----	----
----	----
----	----
----	----

SZYBA CZOŁOWA - drobne odpryski, KLOSZ REFLEKTORA - niewielkie uszkodzenie powłoki; USZCZELKA SZYBY CZOŁOWEJ P - niewielkie uszkodzenia; WNEKA BŁOTNIK L+P - zarysowanie; TUNEL ŚRODKOWY - nieprawidłowe spasowanie,
