EKSPERTYZA POJAZDU

Firma PARTNER CRLS SP. Z O.O.
Rzeczoznawca MATEUSZ KELER
Nr zlecenia VHS00303/26
Data zlecenia 30 marzec 2026

Marka LEXUS
Model ES300H
Numer rejestracyjny W3VIVA
Rok produkcji 2021
Numer VIN JTHB21B1002138140

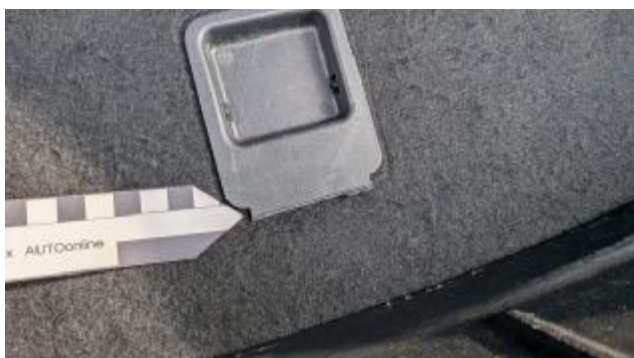
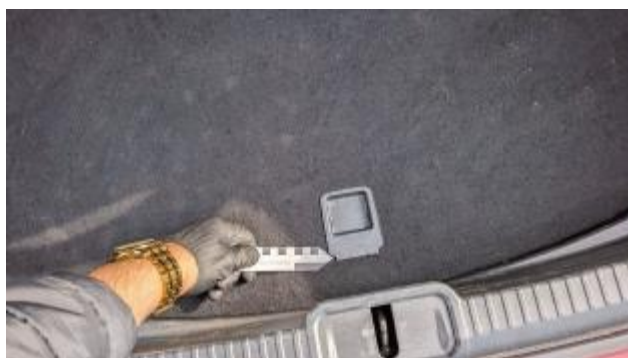
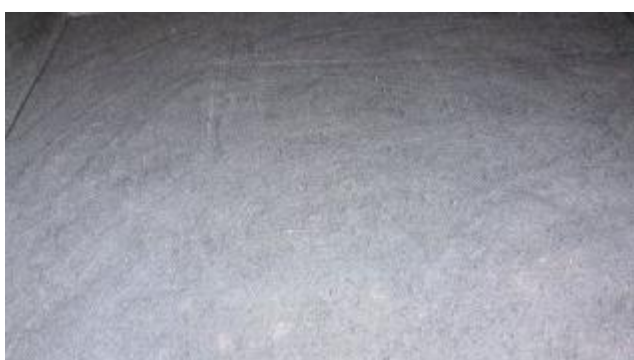
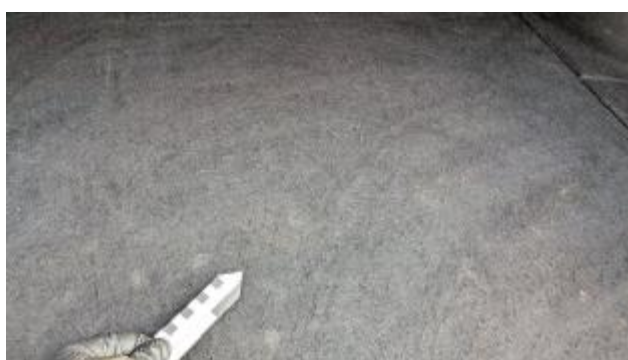
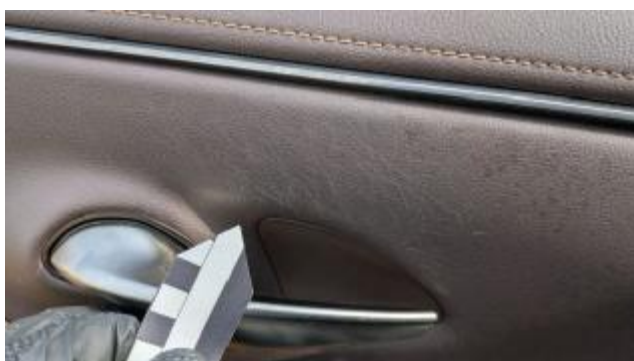
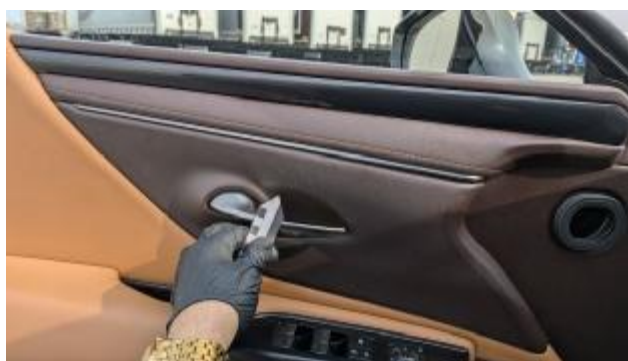
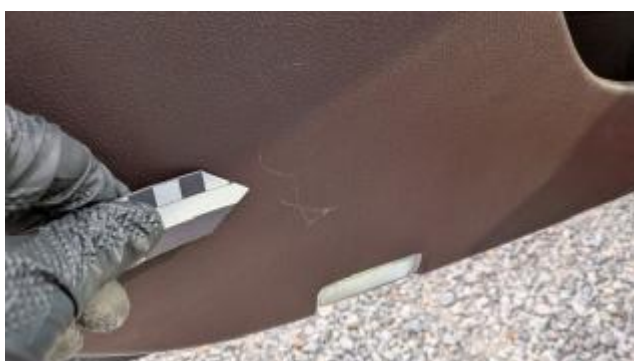
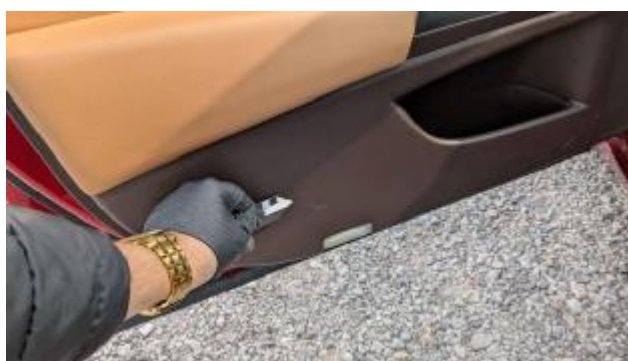
ZDJĘCIA USZKODZEŃ

NAZWA ELEMENTU	RODZAJ USZKODZENIA
SZYBA CZOŁOWA	ODPRYSKI
REFLEKTOR PRZEDNI PRAWY	ZARYSOWANIE
POKRYWA PRZEDNIA	ZARYSOWANIE
ZDERZAK PRZEDNI	ODPRYSKI LAKIERU
POKRYWA PRZEDNIA	ODPRYSKI LAKIERU
FELGA PRZEDNIA LEWA	ZARYSOWANIE
POKRYWA TYLNA	ZARYSOWANIE
BŁOTNIK TYLNY PRAWY	ZARYSOWANIE
FELGA TYLNA PRAWA	ZARYSOWANIE
DRZWI PRZEDNIE PRAWY	ZARYSOWANIE
FELGA PRZEDNIA PRAWA	ZARYSOWANIE
LUSTERKO PRAWY	ZARYSOWANIE
----	----
----	----
----	----
----	----
----	----
----	----
----	----
----	----
----	----

NAZWA ELEMENTU	RODZAJ USZKODZENIA
KOMORA BAGAŻNIKA	NADMIERNE ZUŻYCIE
TAPICERKA DRZWI PRZEDNICH LEWYCH	ZARYSOWANIE
----	----
----	----
----	----
----	----
----	----
----	----
----	----
----	----
