Wycena Wartości

Zadanie: Ocena stanu technicznego i określenie wartości rynkowej pojazdu

DANE IDENTYFIKACYJNE POJAZDU (*)		Dane: [D] IV-2026
Rodzaj pojazdu:	Samochód ciężarowy do 3.5t	VIN: VF3YDCPAU12Y92832
Marka:	PEUGEOT	Nr rejestracyjny: SK8A611
Model pojazdu:	Boxer 435 2.2 BlueHDi MR`14 E6.4 3.5t	Nr Info-Ekspert: 029-04799
Wersja:	L3	Rok produkcji: 2024
Wskazanie drogomierza	68883 km	
Data pierwszej rejestracji	2024/05/22	
Data wykonania badania technicznego	2027/05/22	
Rodzaj zabudowy	furgon kontenerowy izotermiczny	
Rodzaj kabiny	krótka	
Dop. masa całk. / Ładowno	3490 kg / 1050 kg	
Liczba osi / Rodzaj napędu / Skrzynia biegów	2 / przedni (4x2) / manualna	
Rozstaw osi	4035 mm	
Jednostka napędowa	z zapłonem samoczynnym	
Pojemność / Moc silnika	2179 ccm / 121kW (165KM)	
Doładowanie	Turbosp. z chłodn. powietrza	
Liczba cylindrów / Układ cylindrów	4 / rzędowy	
Norma spalin	E6.4	
Kolor powłoki lakierowej, (rodzaj lakieru)	Biały 2-warstwowy typu uni

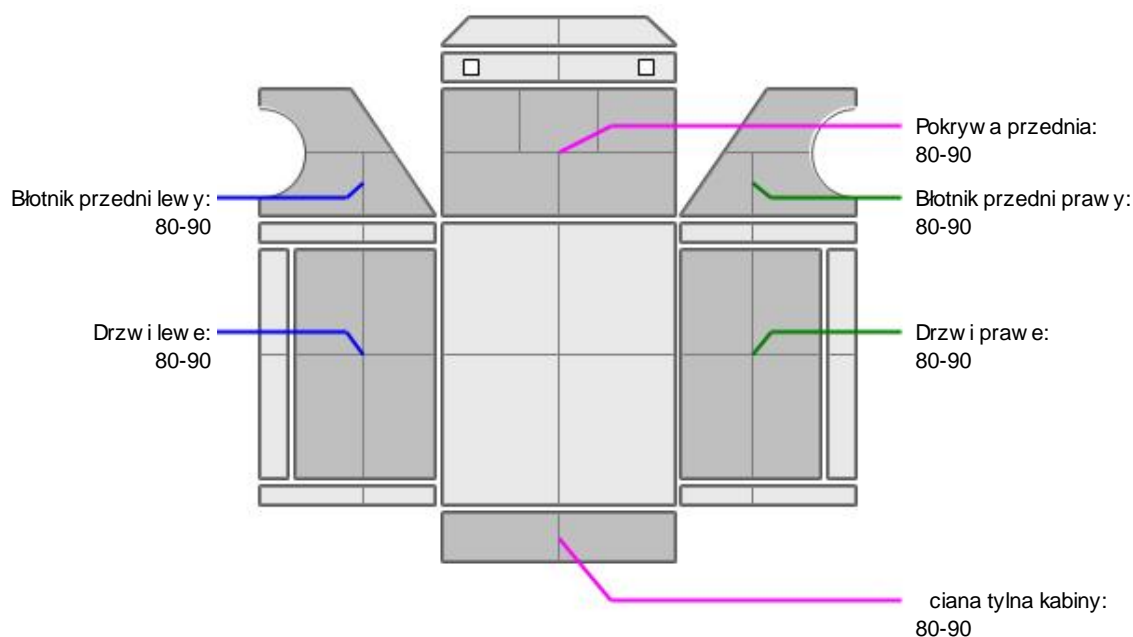
KABINA KIEROWCY – Opis powłoki lakierowej

L.p.	Nazwa elementu	L / P	Grubo powłoki [μm]	Opis
1	Pokrywa przednia		80-90	
2	Błotnik przedni	L	80-90	
3	Drzwi	L	80-90

4	Błotnik przedni	P	80-90	
5	Drzwi	P	80-90	
6	ciana tylna kabiny		80-90

Podane przedziały grubości powłoki lakierowej poszczególnych elementów dotyczą wyłącznie punktów pomiarowych, tj. trzech wybranych miejsc na danym elemencie nadwozia. Nie oznacza to, że w pozostałych obszarach danego elementu grubość powłoki jest jednakowa ani że nie może wykraczać poza wskazane zakresy. Pomiary wykonano urządzeniem bezdotykowym w posiadaniu rzeczoznawcy. Pomiar wykonany innym przyrządem może się różnić.
