EKSPERTYZA POJAZDU

Firma PARTNER CRLS SP. Z O.O.
Rzeczoznawca MATEUSZ KELER
Nr zlecenia VHS00339/26
Data zlecenia 13 kwiecień 2026

Marka Opel
Model Movano
Numer rejestracyjny KK4316K
Rok produkcji 2024
Numer VIN VXEYCF6F1RG041007

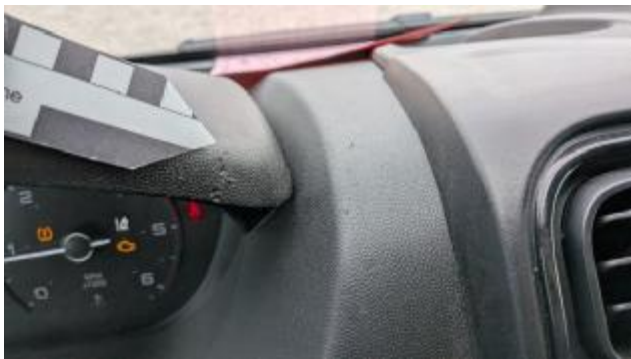
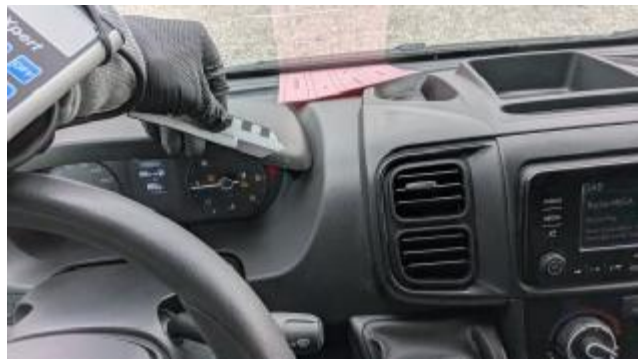
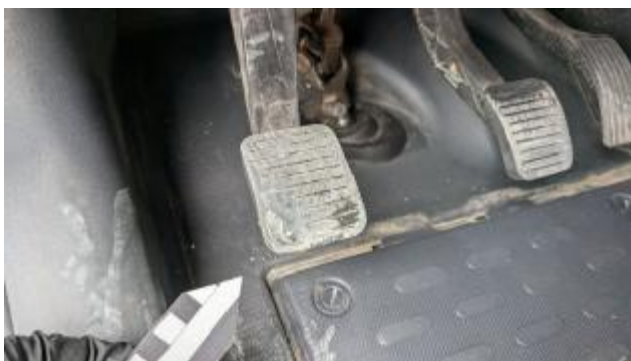
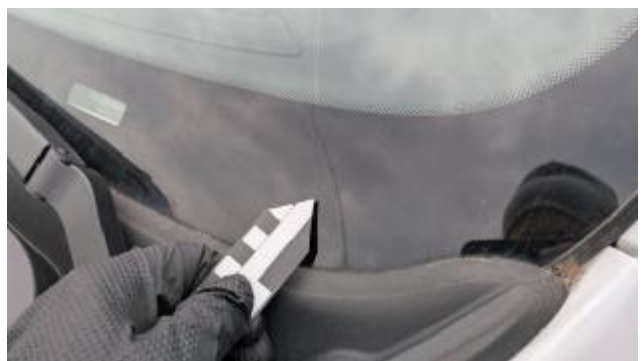
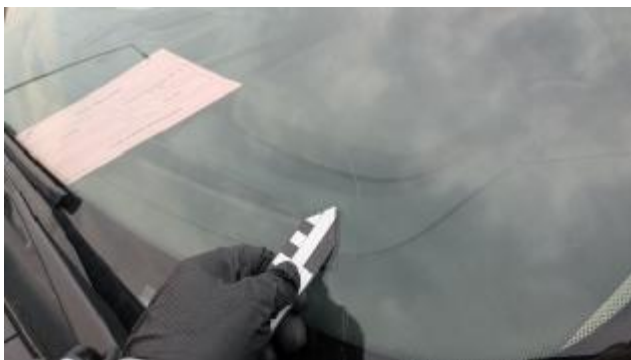
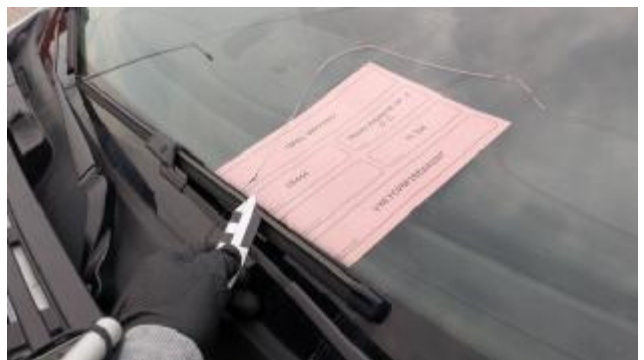
ZDJĘCIA USZKODZEŃ

NAZWA ELEMENTU	RODZAJ USZKODZENIA
DRZWI/POSZYCIE TYLNE LEWE	ZARYSOWANIE
LAMPA TYLNA LEWA	PĘKNIĘCIE
DRZWI TYLNE LEWE	ODPRYSKI LAKIERU
ZDERZAK TYLNY	ZARYSOWANIE
DRZWI TYLNE PRAWO	ZARYSOWANIE, WGNIECENIE
DRZWI/POSZYCIE TYLNE PRAWO	ZARYSOWANIE, WGNIECENIE
PRÓG PRAWY	ZARYSOWANIE, WGNIECENIE
DRZWI PRZEDNIE PRAWO	ODPRYSKI LAKIERU
RAMA DACHU PRAWA	ZARYSOWANIE, WGNIECENIE
SŁUPEK PRZEDNI PRAWY	ZARYSOWANIE
LUSTERKO PRAWO	ZARYSOWANIE
BŁOTNIK PRZEDNI PRAWY	ZARYSOWANIE, WGNIECENIE
ZDERZAK PRZEDNI	ZARYSOWANIE
POKRYWA PRZEDNIA	ODPRYSKI LAKIERU
FELGA PRZEDNIA LEWA	RDZA/KOROZJA
FELGA PRZEDNIA PRAWA	RDZA/KOROZJA
SŁUPEK PRZEDNI LEWY	ZARYSOWANIE
RAMA DACHU LEWA	ZARYSOWANIE
DRZWI PRZEDNIE LEWE	ODPRYSKI LAKIERU
PRÓG LEWY	ZARYSOWANIE

NAKŁADKA PEDAŁU SPRZĘGŁA - nadmierne zużycie; NAROŻNIK ZDRZAKA PT - zarysowanie; LISTWY BOCZNE L+ P - zarysowanie; POSZYCIE TYLNE L - wgniecione w części dolnej; OPONY PP + PL - sparciałe/niezdane do eksploatacji; SZYBA CZOŁOWA - pęknięcie;
