EKSPERTYZA POJAZDU

Firma PARTNER CRLS SP. Z O.O.
Rzeczoznawca MATEUSZ KELER
Nr zlecenia VHS00340/26
Data zlecenia 14 kwiecień 2026

Marka BMW
Model X7 M50D
Numer rejestracyjny WE6AA60
Rok produkcji 2019
Numer VIN WBACW010809A30286

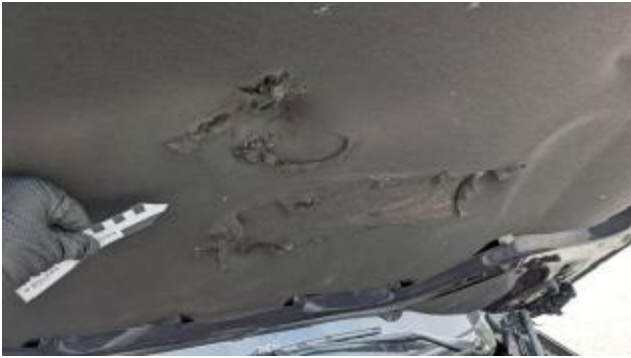
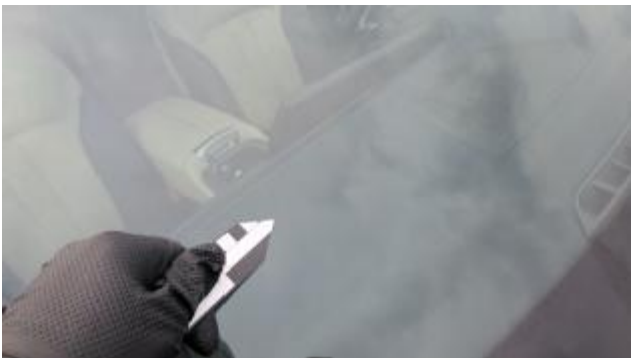
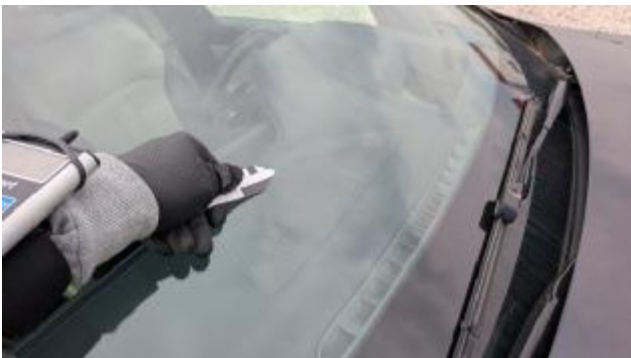
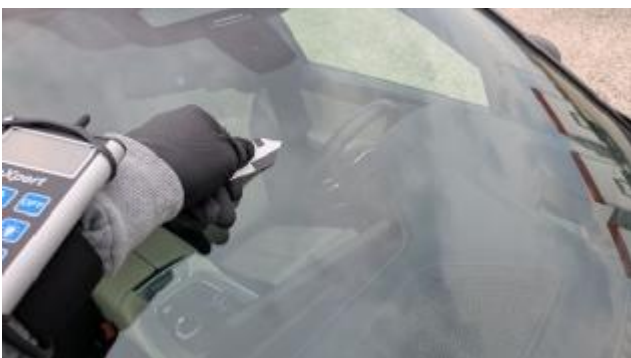
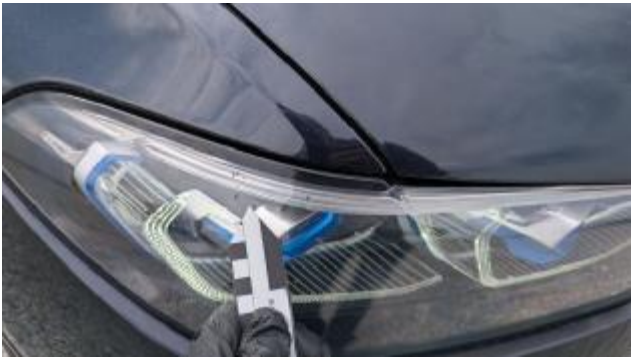
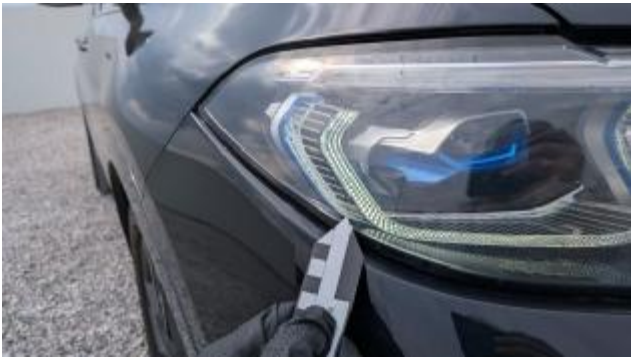
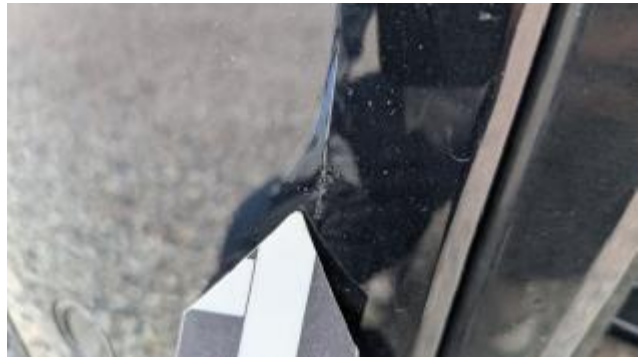
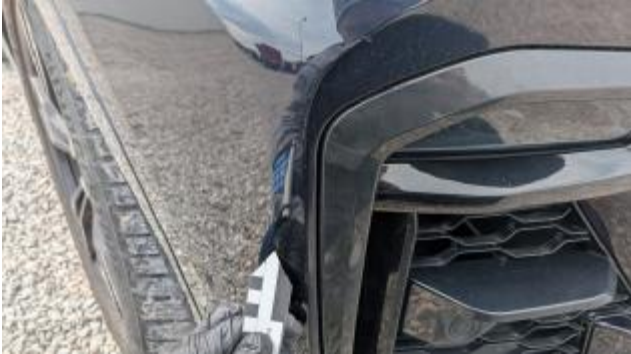
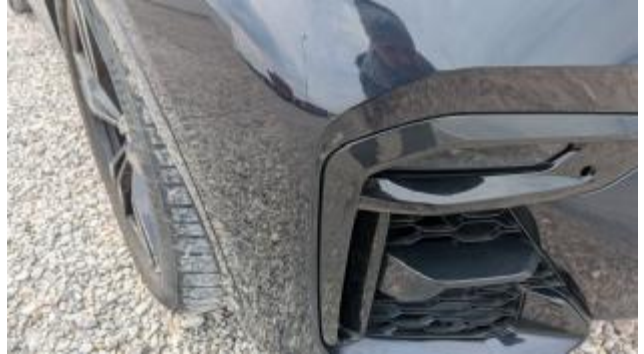
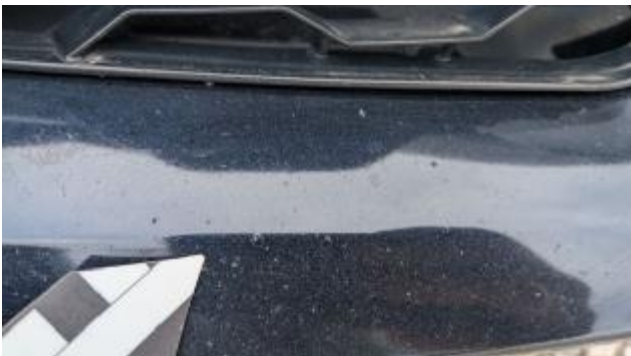
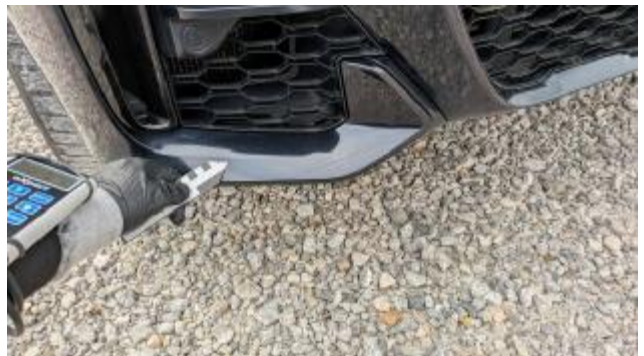
ZDJĘCIA USZKODZEŃ

NAZWA ELEMENTU	RODZAJ USZKODZENIA
SZYBA CZOŁOWA	ODPRYSKI
ZDERZAK PRZEDNI	ZARYSOWANIE
ZDERZAK PRZEDNI	ODPRYSKI LAKIERU
POKRYWA PRZEDNIA	ODPRYSKI LAKIERU
KRATA WLOTU POWIETRZA LEWA	ZARYSOWANIE
ZDERZAK PRZEDNI	WGNIECENIE
REFLEKTOR PRZEDNI LEWY	ZARYSOWANIE
DRZWI PRZEDNIE LEWE	ZARYSOWANIE
DRZWI TYLNE LEWE	ZARYSOWANIE
LISTWA ŁUKOWA BŁOTNIKA TYLNEGO LEWEGO	ZARYSOWANIE
ZDERZAK TYLNY	ZARYSOWANIE
LAMPA TYLNA PRAWA	ZARYSOWANIE
DRZWI TYLNE PRAWA	ZARYSOWANIE,WGNIECENIE
LUSTERKO PRAWA	ZARYSOWANIE
LISTWA ŁUKOWA BŁOTNIKA PRZEDNIEGO PRAWEGO	ZARYSOWANIE
----	----
----	----
----	----
----	----
----	----

WYGŁUSZENIE POKRYWY P - rozdarcie; REFLEKTOR P - zabrudzenie klejem/folią; RAMIE WYCIERACZKI - korozja; DYFUZOR ZDERZAKA LT - ubytki lakieru; LISTWA GÓRNA SZYBY DRZWI TL - odprysk;
