## EKSPERTYZA POJAZDU

Firma PARTNER CRLS SP. Z O.O.  
Rzeczoznawca MATEUSZ KELER  
Nr zlecenia VHS00367/26  
Data zlecenia 21 kwiecień 2026

Marka IVECO/IGLOPOL  
Model 50C18  
Numer rejestracyjny WU2147S  
Rok produkcji 2024  
Numer VIN ZCFC635C6R5622580

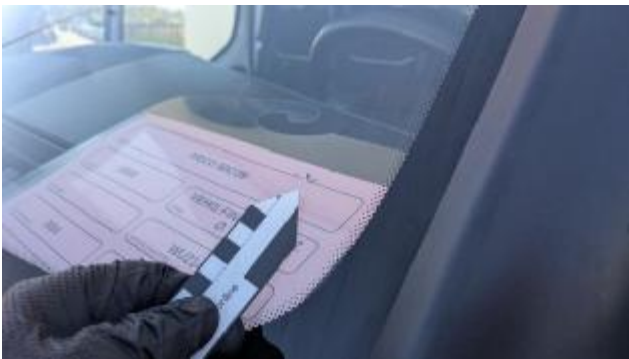
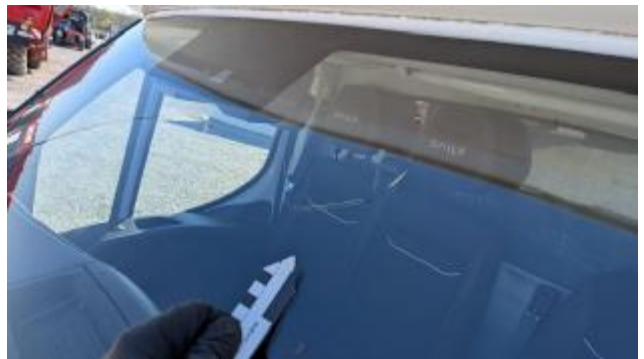
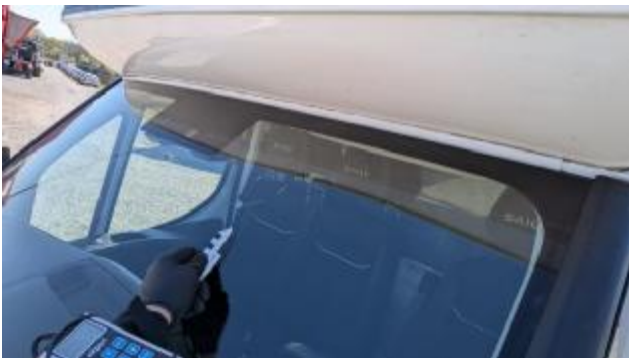
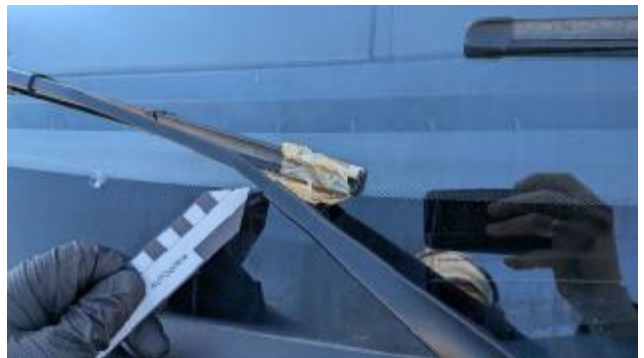
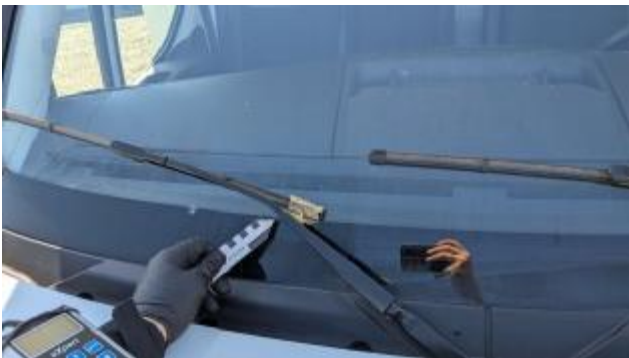
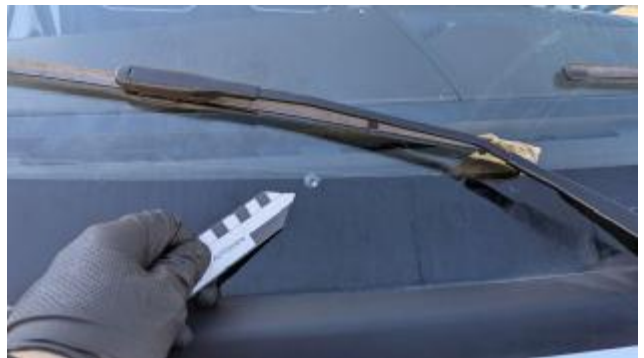
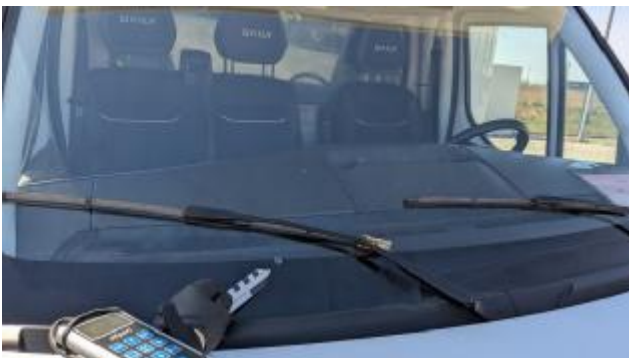
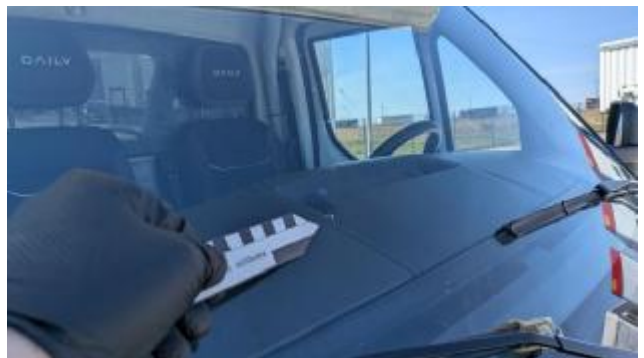
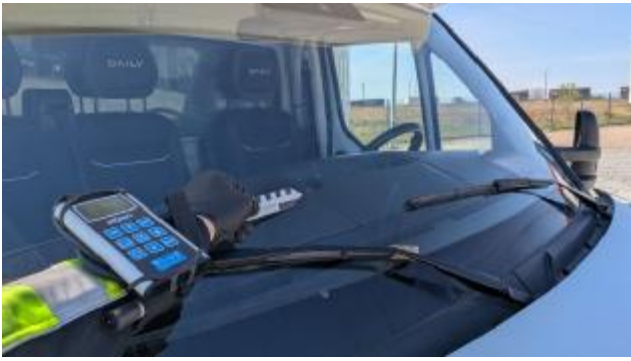
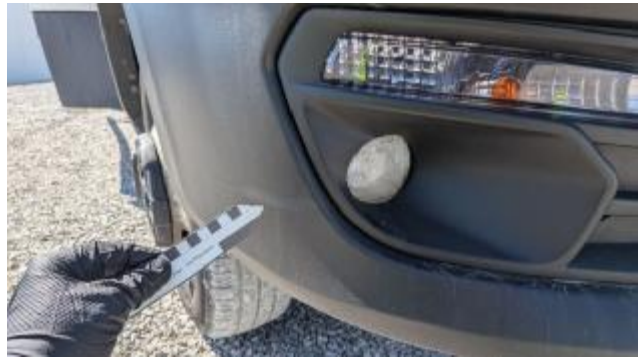
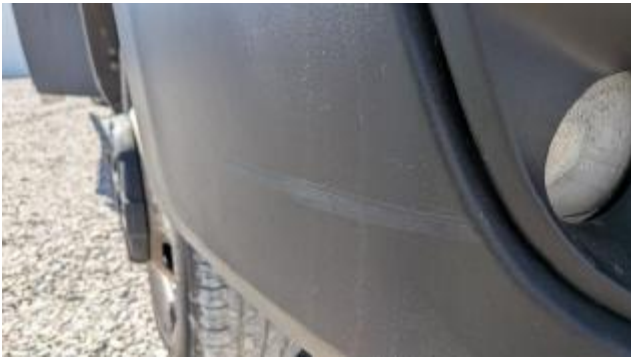
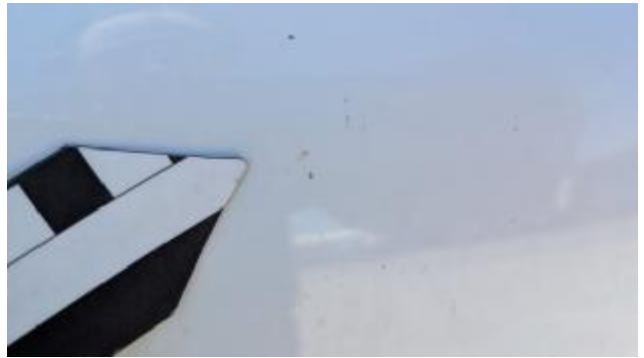
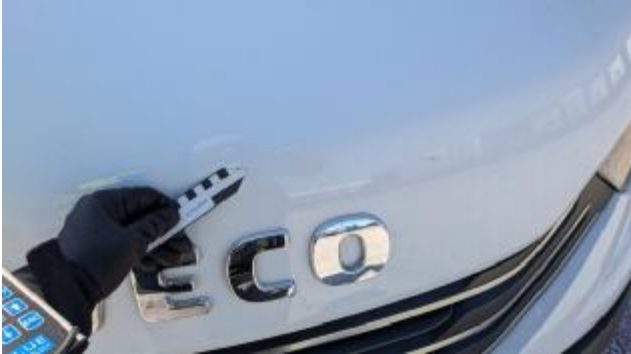
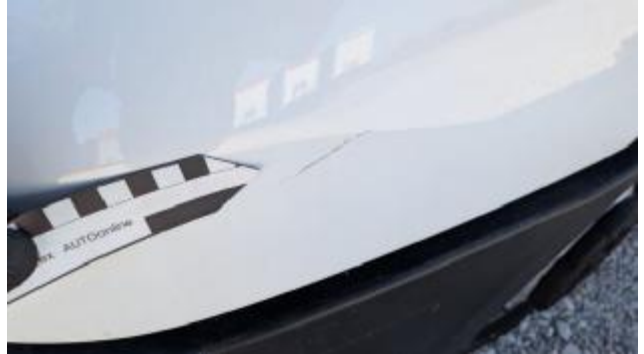
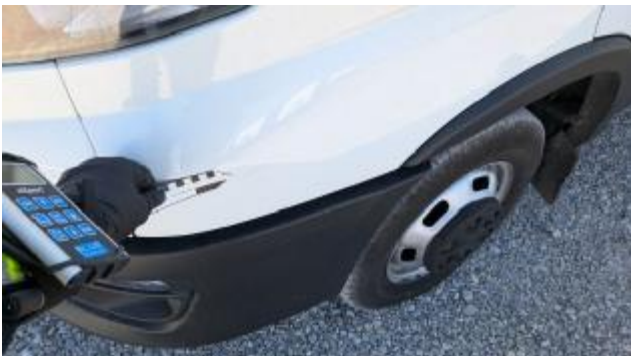
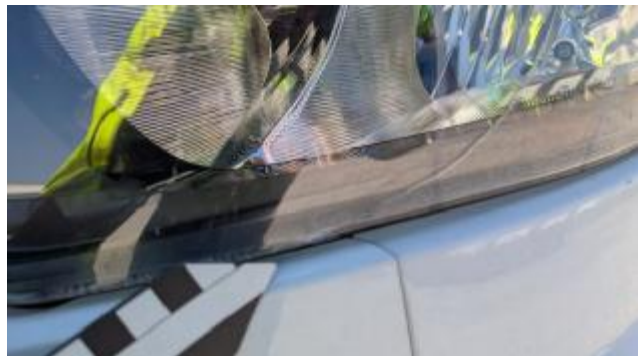
ZDJĘCIA USZKODZEŃ

NAZWA ELEMENTU	RODZAJ USZKODZENIA
SZYBA CZOŁOWA	PĘKNIĘCIE
ZDERZAK PRZEDNI	ZARYSOWANIE
POKRYWA PRZEDNIA	ODPRYSKI LAKIERU
REFLEKTOR PRZEDNI LEWY	PĘKNIĘCIE
BŁOTNIK PRZEDNI LEWY	ZARYSOWANIE
LUSTERKO LEWE	UBYTEK W KAROSERII/DZIURA
KIERUNKOWSKAZ LUSTERKA LEWY	PĘKNIĘCIE
LISTWA ŁUKOWA BŁOTNIKA PRZEDNIEGO LEWEGO	ZARYSOWANIE
LUSTERKO PRAWO	PĘKNIĘCIE
DRZWI PRZEDNIE LEWE	WGNIECENIE
----	----
----	----
----	----
----	----
----	----
----	----
----	----
----	----
----	----
----	----
----	----

NAZWA ELEMENTU	RODZAJ USZKODZENIA
PODSUFITKA	ZABRUDZENIE
FOTEL PRZEDNI ŚRODKOWY	ZABRUDZENIE
FOTEL PRZEDNI PRAWY	ZABRUDZENIE
----	----
----	----
----	----
----	----
----	----
----	----
----	----
----	----
