OPINIA TECHNICZNA

Zadanie: Określenie wartości rynkowej pojazdu na potrzeby sprzedaży.

Rodzaj pojazdu:	Samochód osobowy	VIN:	T M B E K 6 N W 9 M 3 0 2 6 4 3 8
Marka:	SKODA	Nr rejestracyjny:	WR614ER
Model pojazdu:	Scala 1.5 TSI MR`19 E6d	Nr Info-Ekspert:	034-04262
Wersja:	Style DSG	Rok produkcji:	2020

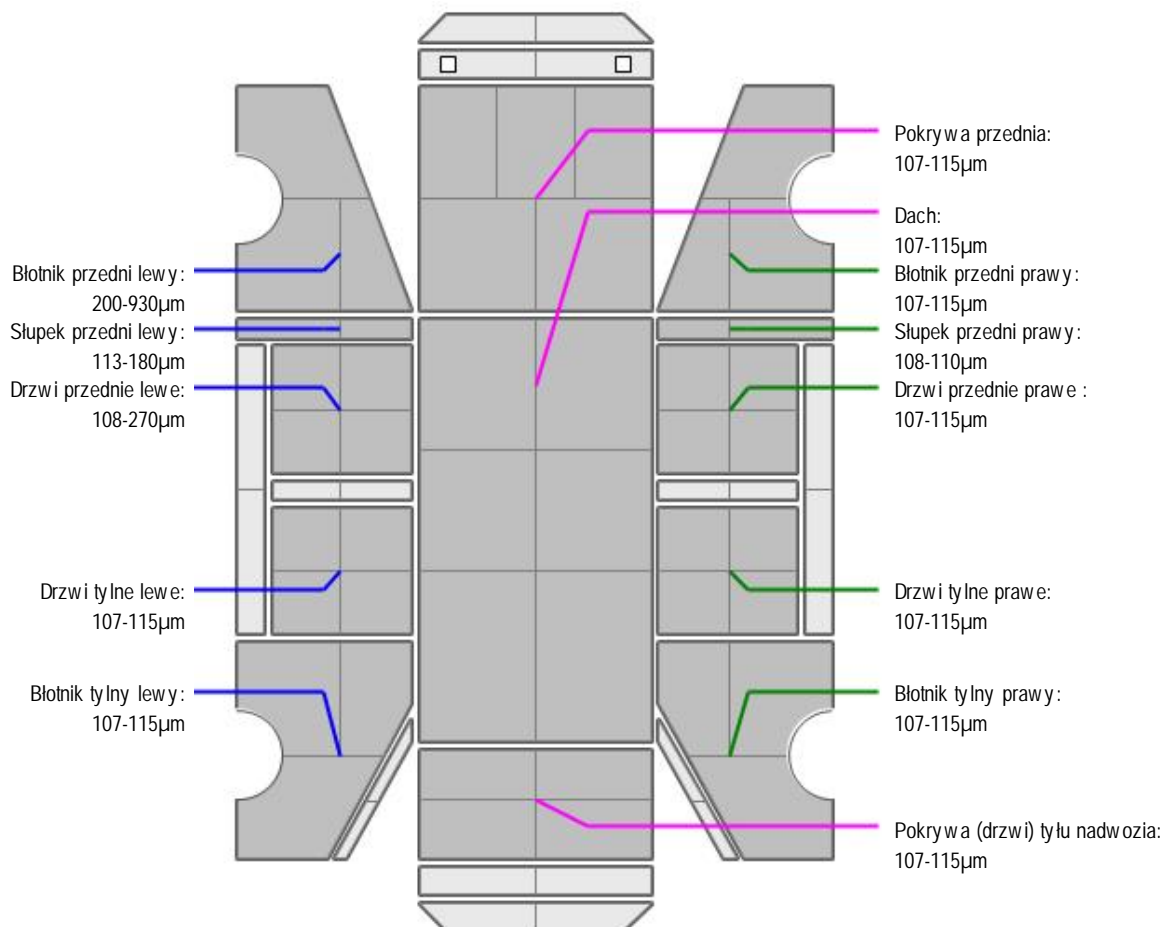
L.p.	Nazwa elementu	L / P	Grubo powłoki [µm]	Opis
1	Pokrywa przednia		107-115µm	
2	Dach		107-115µm	
3	Błotnik przedni	L	200-930µm	
4	Słupek przedni	L	113-180µm	
5	Drzwi przednie	L	108-270µm	
6	Drzwi tylne	L	107-115µm	
7	Błotnik tylny	L	107-115µm	
8	Błotnik przedni	P	107-115µm	
9	Słupek przedni	P	108-110µm	
10	Drzwi przednie	P	107-115µm	
11	Drzwi tylne	P	107-115µm	
12	Błotnik tylny	P	107-115µm	
13	Pokrywa (drzwi) tyłu nadwozia		107-115µm
