## OPINIA TECHNICZNA

Zadanie: Okrelenie wartości rynkowej pojazdu na potrzeby sprzedaży.

Rodzaj pojazdu:	<b>Samochód osobowy*</b>	VIN:	<b>LNNBDEH9SG019391</b>
Marka:	<b>OMODA</b>	Nr rejestracyjny:	<b>PY6364K</b>
Model pojazdu:	<b>9 Plug-in Hybrid MR`25 E6e</b>	Nr Info-Ekspert:	<b>389-00006</b>
Wersja:	<b>AWD-i Aut.</b>	Rok produkcji:	<b>2025</b>

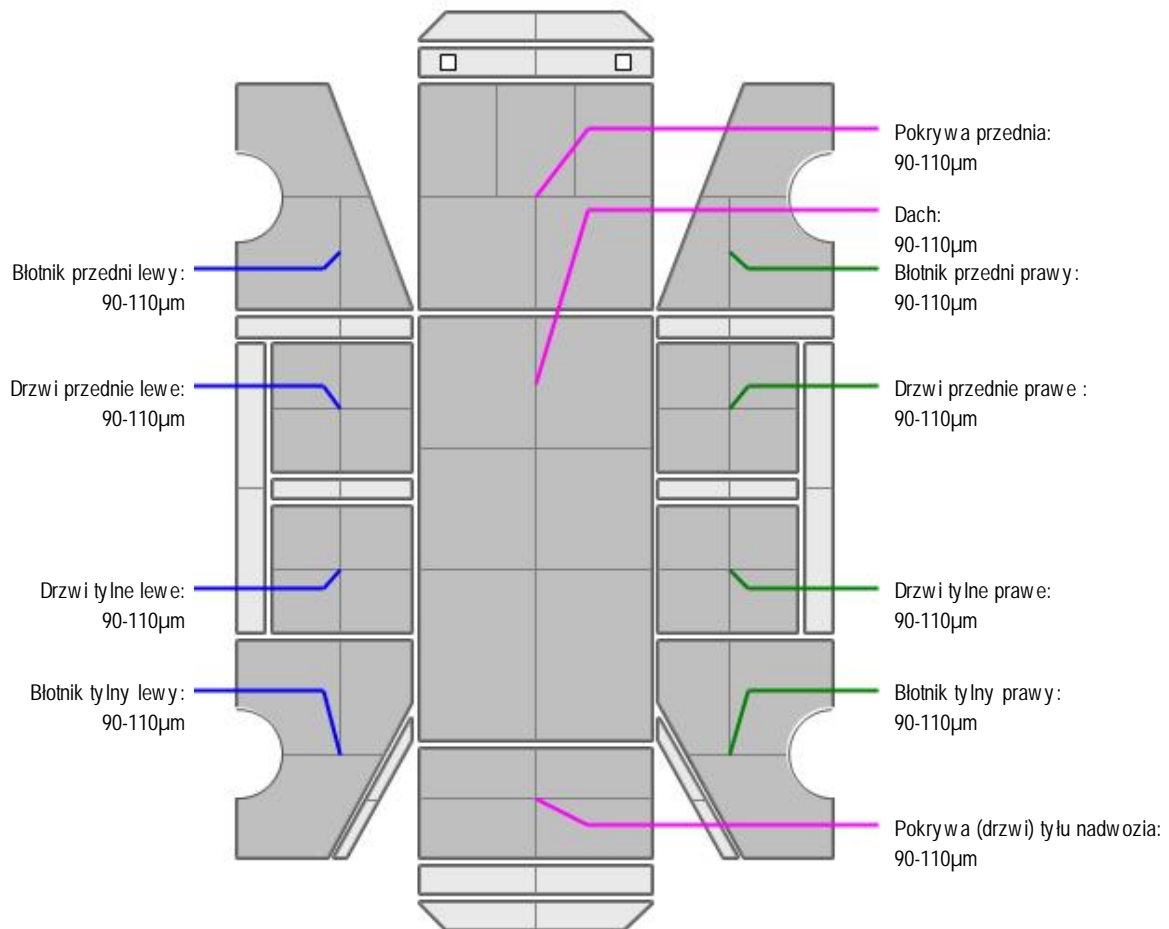
### NADWOZIE – Opis powłoki lakierowej

L.p.	Nazwa elementu	L / P	Grubość powłoki [µm]	Opis
1	Pokrywa przednia		90-110µm	
2	Dach		90-110µm	
3	Błotnik przedni	L	90-110µm	
4	Drzwi przednie	L	90-110µm	
5	Drzwi tylne	L	90-110µm	
6	Błotnik tylny	L	90-110µm	
7	Błotnik przedni	P	90-110µm	
8	Drzwi przednie	P	90-110µm	
9	Drzwi tylne	P	90-110µm

10	Błotnik tylny	P	90-110µm	
11	Pokrywa (drzwi) tyłu nadwozia		90-110µm
