OPINIA TECHNICZNA

Zadanie: Określenie wartości rynkowej pojazdu na potrzeby sprzedaży.

Rodzaj pojazdu:	Samochód osobowy	VIN:	WBA11BL040CJ01563
Marka:	BMW	Nr rejestracyjny:	W129LS
Model pojazdu:	518 Diesel MR`21 E6d G30	Nr Info-Ekspert:	003-05742
Wersja:	Steptronic	Rok produkcji:	2021

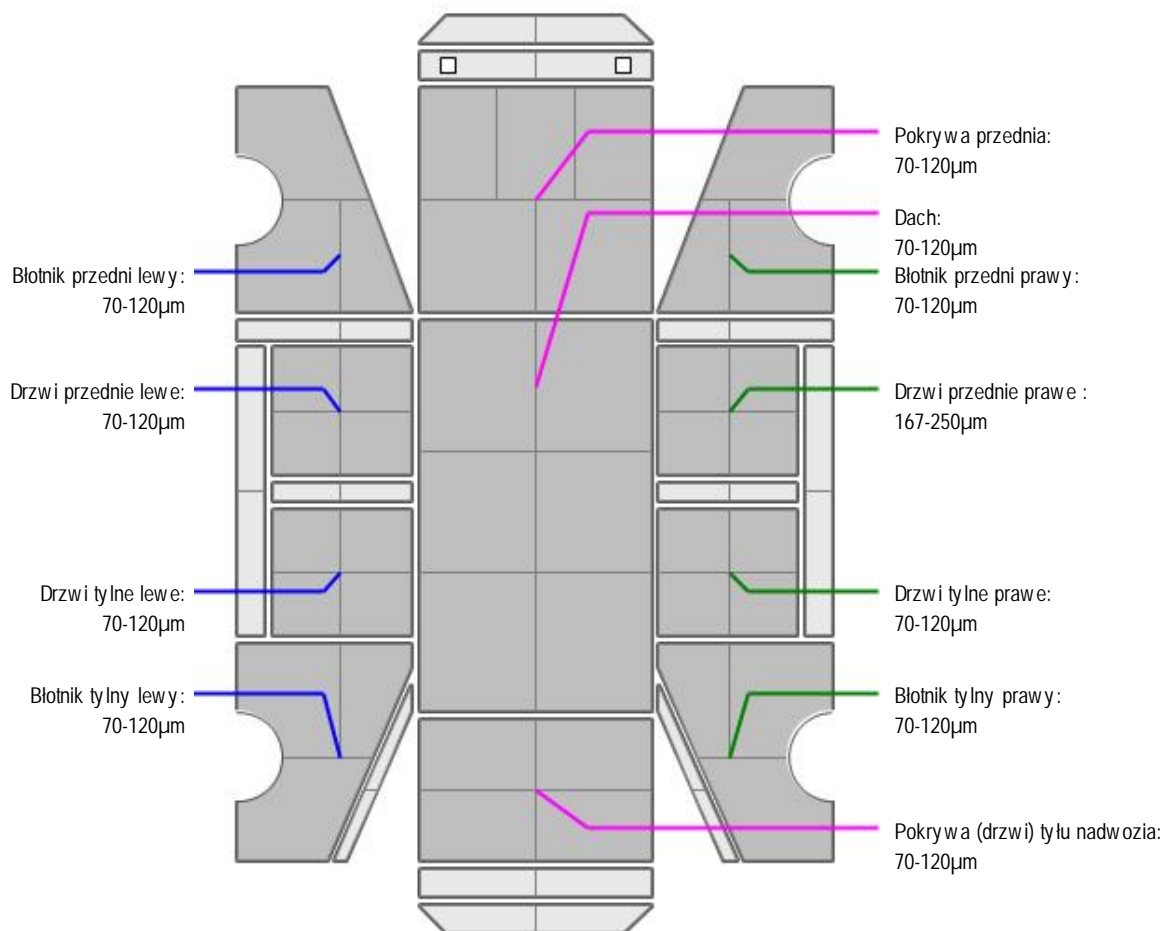
KABINA KIEROWCY – Opis powłoki lakierowej

L.p.	Nazwa elementu	L / P	Grubość powłoki [µm]	Opis
1	Pokrywa przednia		70-120µm	
2	Dach		70-120µm	
3	Błotnik przedni	L	70-120µm	
4	Drzwi przednie	L	70-120µm	
5	Drzwi tylne	L	70-120µm	
6	Błotnik tylny	L	70-120µm	
7	Błotnik przedni	P	70-120µm	
8	Drzwi przednie	P	167-250µm	
9	Drzwi tylne	P	70-120µm	
10	Błotnik tylny	P	70-120µm	
11	Pokrywa (drzwi) tyłu nadwozia		70-120µm
