EKSPERTYZA POJAZDU

Firma PARTNER CRLS SP. Z O.O.
Rzeczoznawca MATEUSZ KELER
Nr zlecenia VHS00407/26
Data zlecenia 4 maj 2026

Marka FIAT
Model DUCATO
Numer rejestracyjny FZ7547S
Rok produkcji 2022
Numer VIN ZFA2500002W21227

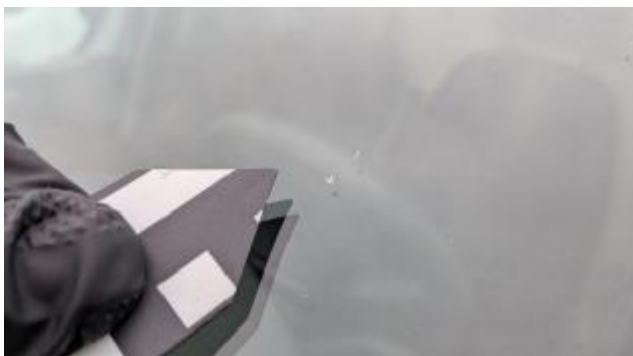
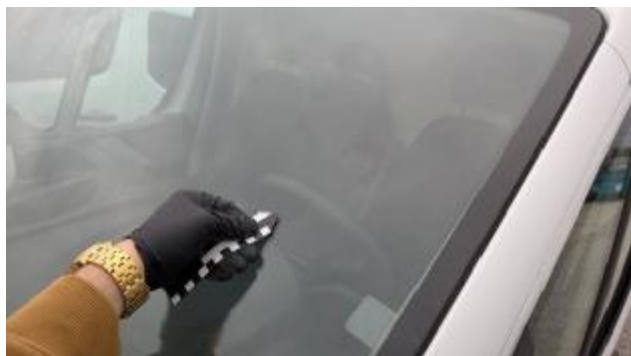
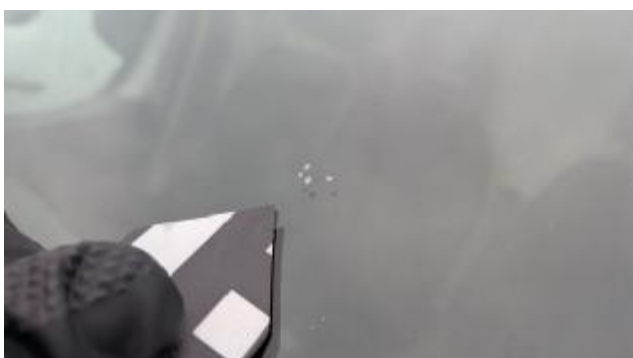
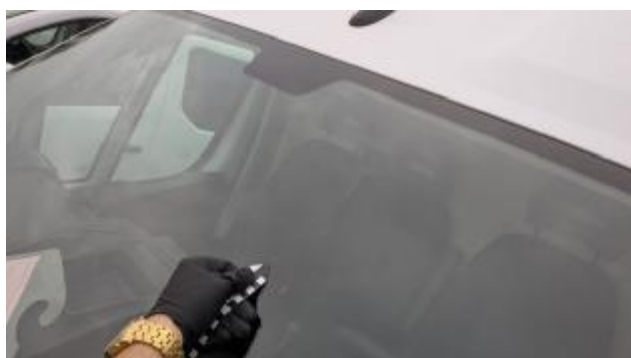
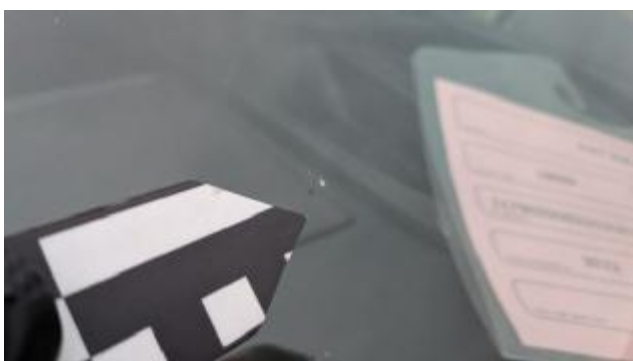
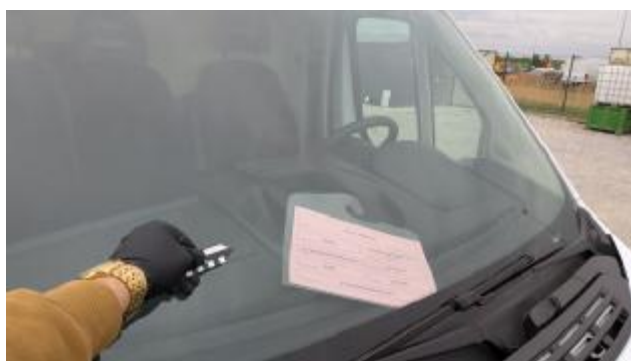
ZDJĘCIA USZKODZEŃ

NAZWA ELEMENTU	RODZAJ USZKODZENIA
OSŁONA DOLNA SILNIKA	BRAK
SZYBA CZOŁOWA	ODPRYSKI
ZDERZAK PRZEDNI	ZARYSOWANIE
POKRYWA PRZEDNIA	ODPRYSKI LAKIERU
PRÓG LEWY	ZARYSOWANIE
DRZWI/POSZYCIE ŚRODKOWE LEWE	ZARYSOWANIE
DRZWI/POSZYCIE TYLNE LEWE	ZARYSOWANIE
ZDERZAK TYLNY	ZARYSOWANIE
DRZWI TYLNE LEWE	ZARYSOWANIE, WGNIECENIE
DRZWI TYLNE PRAWO	ZARYSOWANIE
DRZWI/POSZYCIE TYLNE PRAWO	ZARYSOWANIE
DRZWI/POSZYCIE ŚRODKOWE PRAWO	ZARYSOWANIE
SŁUPEK ŚRODKOWY PRAWY	ZARYSOWANIE
DRZWI PRZEDNIE PRAWO	ZARYSOWANIE
LUSTERKO PRAWO	UBYTEK W KAROSERII/DZIURA
----	----
----	----
----	----
----	----
----	----
----	----

NAZWA ELEMENTU	RODZAJ USZKODZENIA
KOMORA ŁADUNKOWA	NADMIERNE ZUŻYCIE
FOTEL PRZEDNI ŚRODKOWY	ZABRUDZENIE
FOTEL PRZEDNI PRAWY	ZABRUDZENIE
----	----
----	----
----	----
----	----
----	----
----	----
----	----
