## EKSPERTYZA POJAZDU

Firma PARTNER CRLS SP. Z O.O.  
Rzeczoznawca MATEUSZ KELER  
Nr zlecenia VHS00404/26  
Data zlecenia 29 kwiecień 2026

Marka RENAULT  
Model MASTER  
Numer rejestracyjny RZ683EN  
Rok produkcji 2023  
Numer VIN VF1MA000670604949

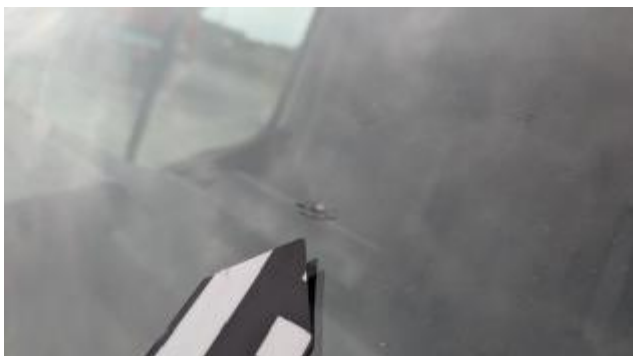
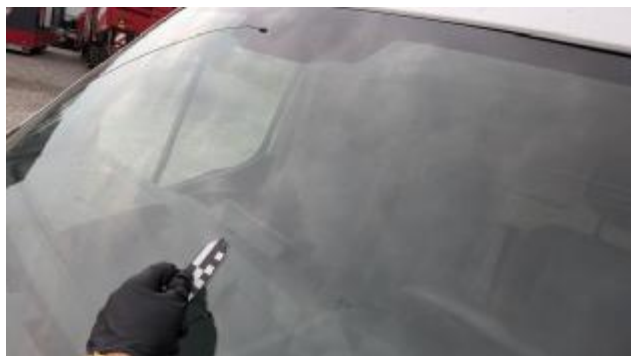
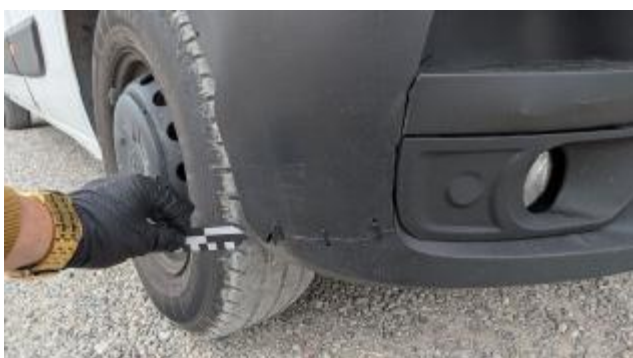
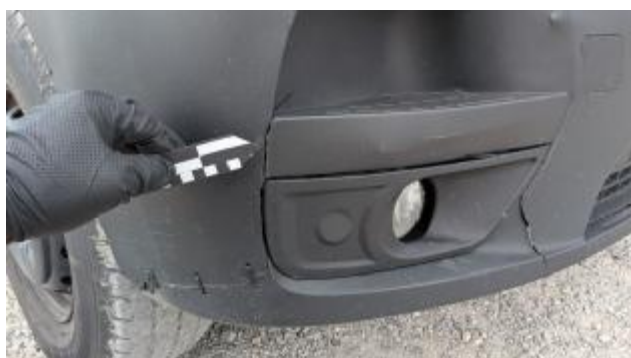
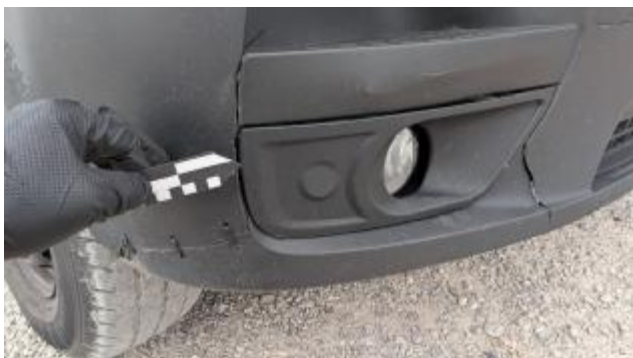
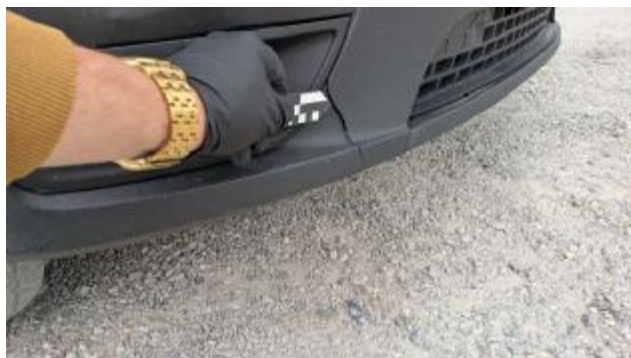
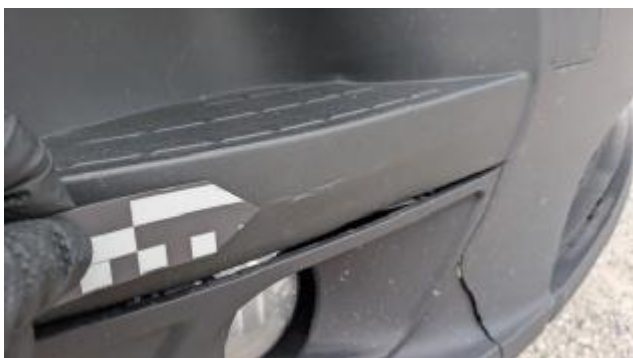
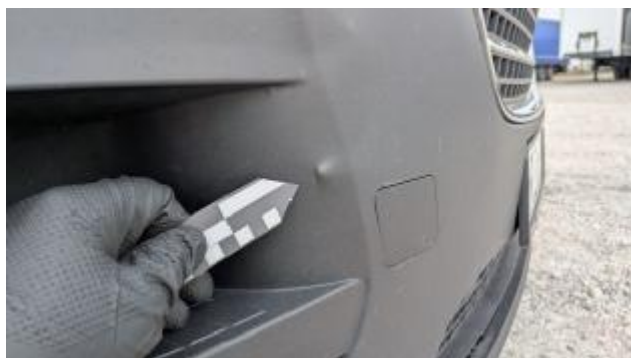
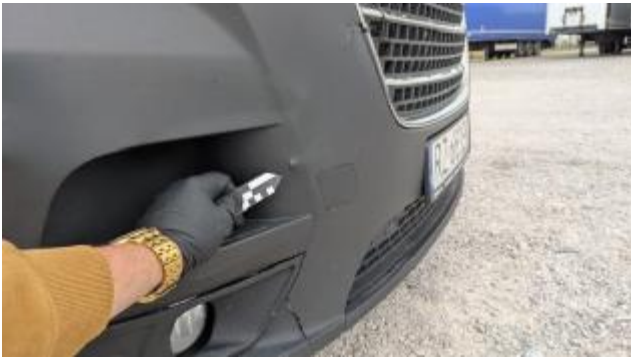
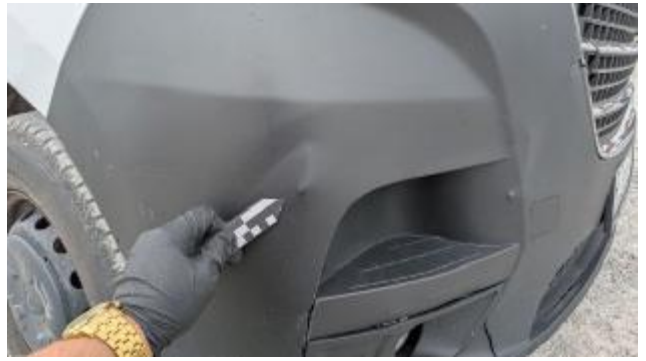
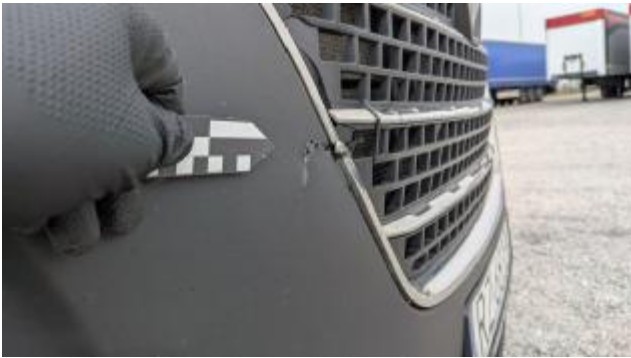
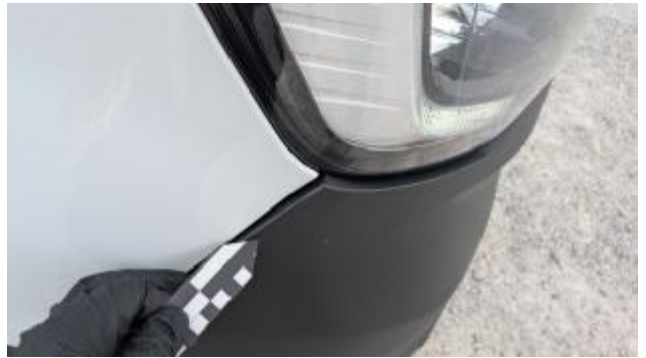
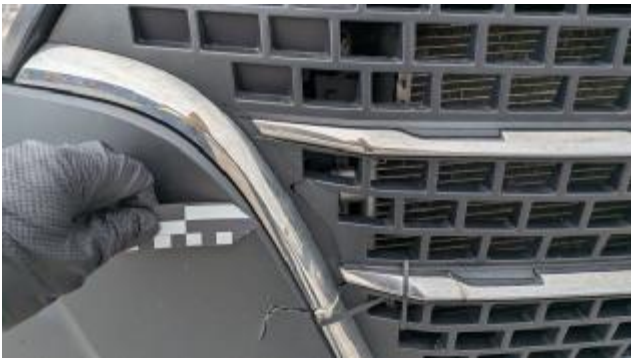
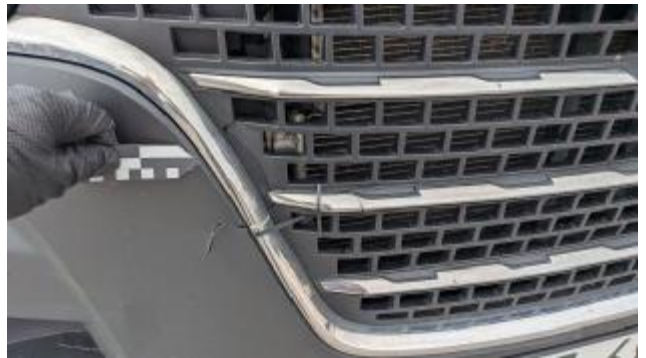
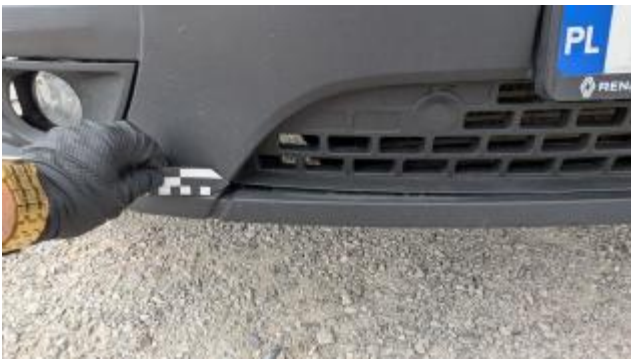
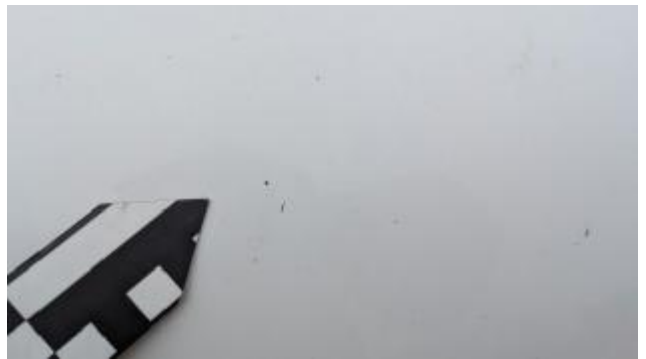
ZDJĘCIA USZKODZEŃ

NAZWA ELEMENTU	RODZAJ USZKODZENIA
SZYBA CZOŁOWA	ODPRYSKI LAKIERU
ZDERZAK PRZEDNI	PĘKNIĘCIE
KRATA WLOTU POWIETRZA	PĘKNIĘCIE
KRATA WLOTU POWIETRZA PRAWA	WGNIECENIE
POKRYWA PRZEDNIA	ODPRYSKI LAKIERU
BŁOTNIK PRZEDNI LEWY	ODPRYSKI LAKIERU
PRÓG LEWY	WGNIECENIE
SŁUPEK ŚRODKOWY LEWY	ODPRYSKI LAKIERU
DRZWI/POSZYCIE TYLNE LEWE	ZARYSOWANIE,WGNIECENIE
DRZWI TYLNE LEWE	ZARYSOWANIE
ZDERZAK TYLNY	ZARYSOWANIE
DRZWI TYLNE PRAWA	ZARYSOWANIE
LISTWA DRZWI TYLNYCH PRAWYCH	ZARYSOWANIE
DRZWI/POSZYCIE ŚRODKOWE LEWE	WGNIECENIE
DRZWI/POSZYCIE TYLNE PRAWA	WGNIECENIE
PRÓG PRAWY	ZARYSOWANIE
DRZWI/POSZYCIE ŚRODKOWE PRAWA	ZARYSOWANIE
DRZWI PRZEDNIE PRAWA	ODPRYSKI LAKIERU
BŁOTNIK PRZEDNI PRAWY	ZARYSOWANIE,WGNIECENIE
-----	-----

NAZWA ELEMENTU	RODZAJ USZKODZENIA
FOTEL PRZEDNI LEWY	NADMIERNE ZUŻYCIE
FOTEL PRZEDNI LEWY	ZABRUDZENIE
KOMORA ŁADUNKOWA	NADMIERNE ZUŻYCIE
-----	-----
-----	-----
-----	-----
-----	-----
-----	-----
-----	-----
-----	-----
-----	-----

NADKOLE PP - pęknięcie;
