EKSPERTYZA POJAZDU

Firma PARTNER CRLS SP. Z O.O.
Rzeczoznawca MATEUSZ KELER
Nr zlecenia VHS00377/26
Data zlecenia 23 kwiecień 2026

Marka TOYOTA
Model PROACE MAX
Numer rejestracyjny NE3212L
Rok produkcji 2024
Numer VIN YARTDF6F3RMA44644

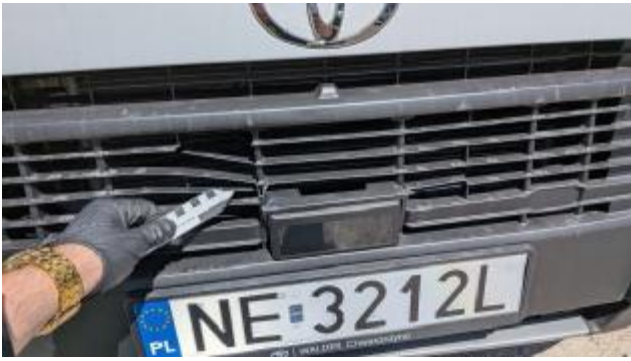
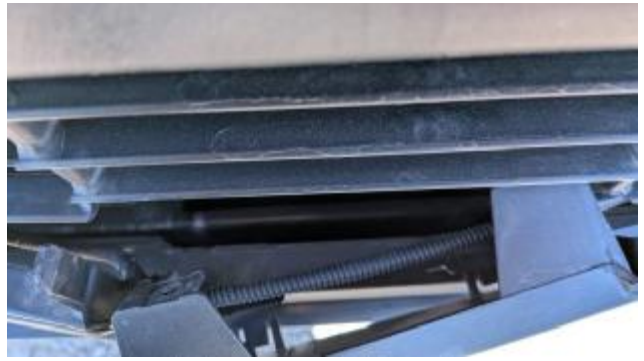
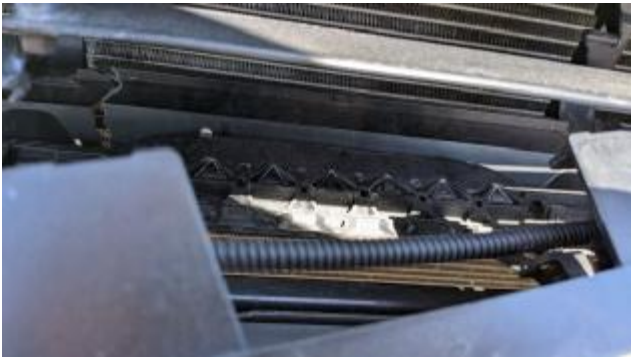
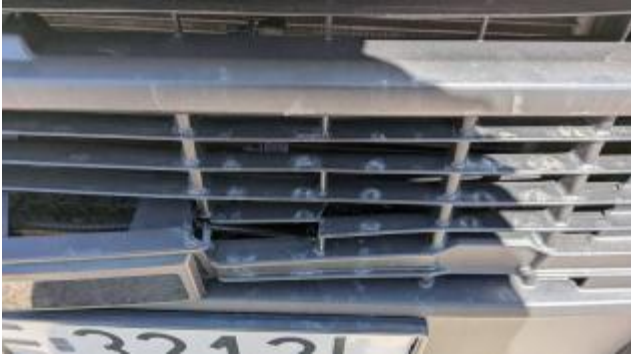
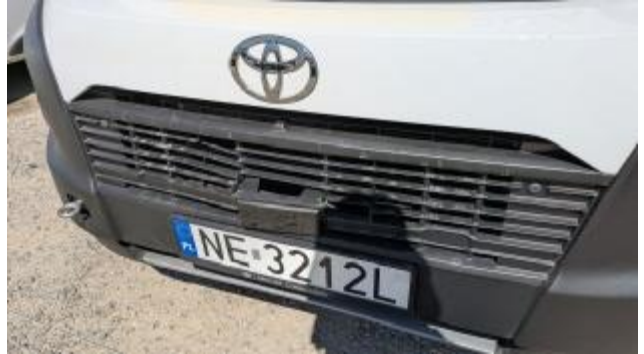
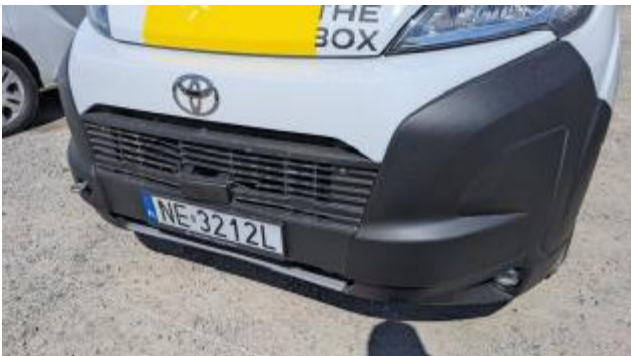
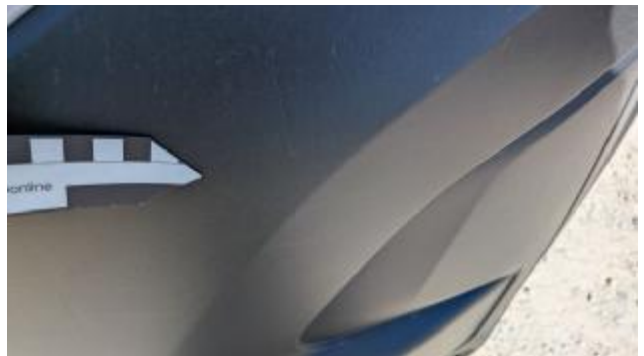
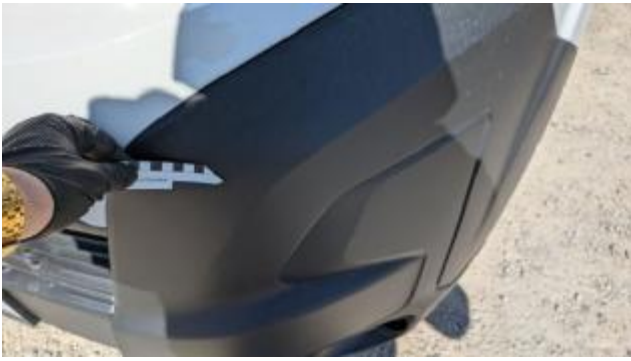
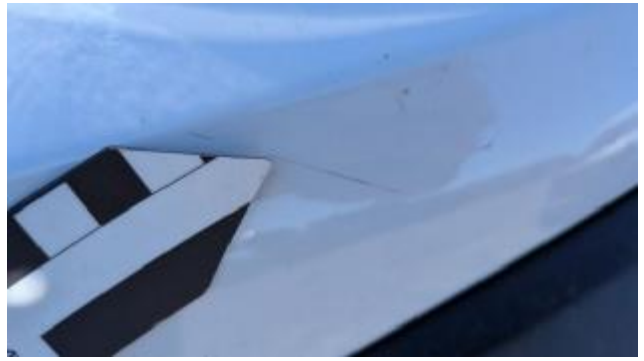
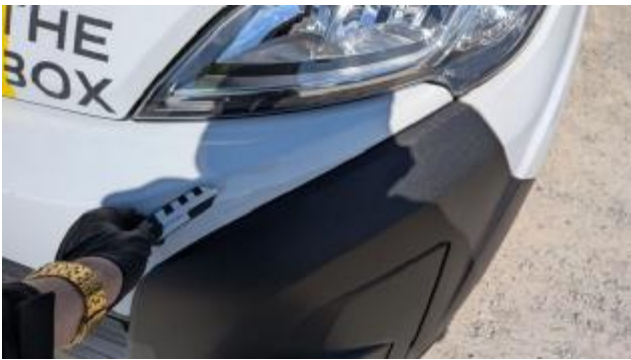
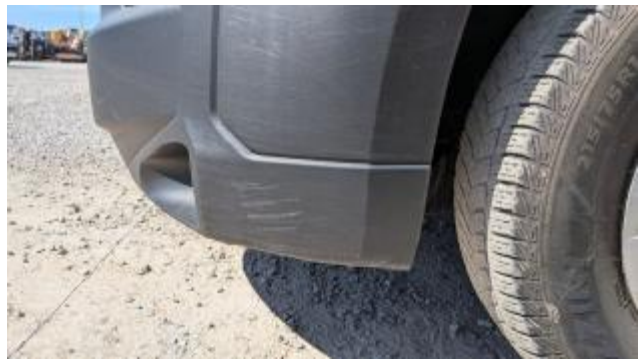
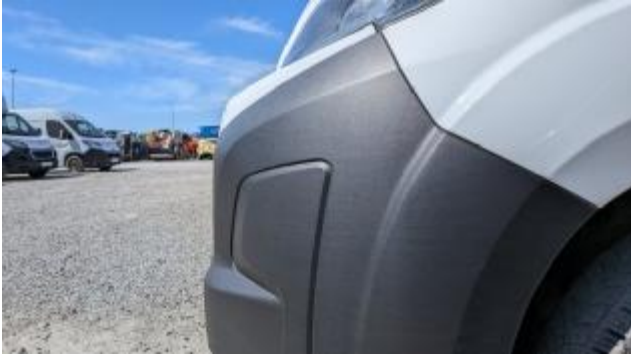
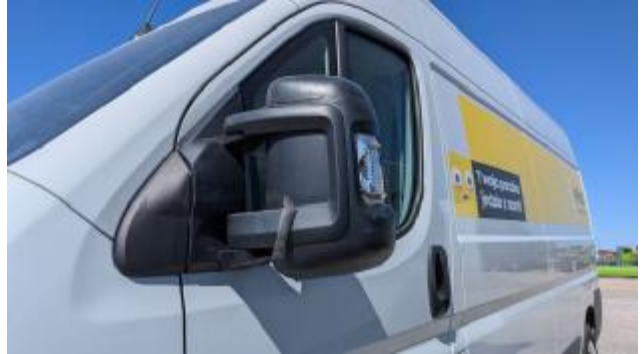
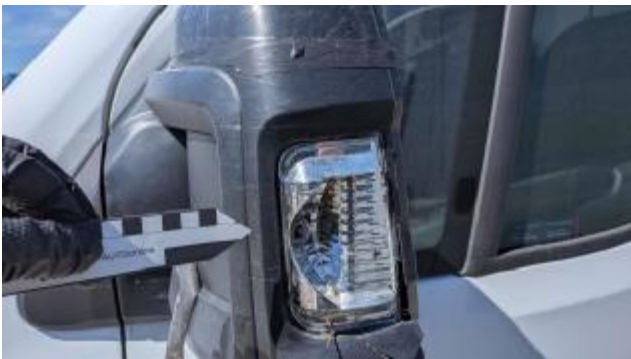
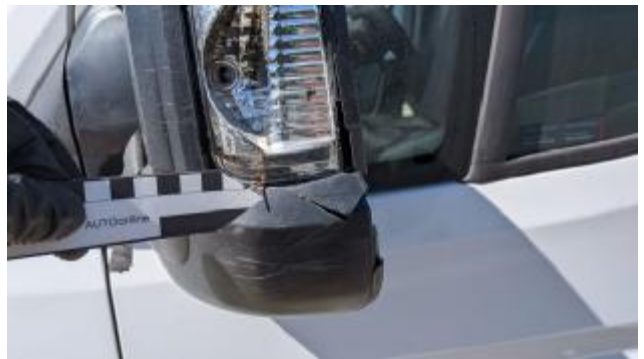
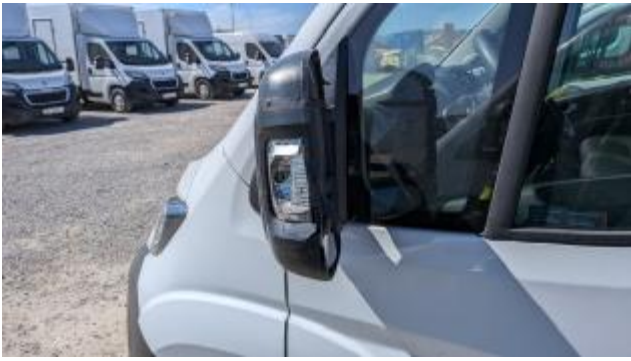
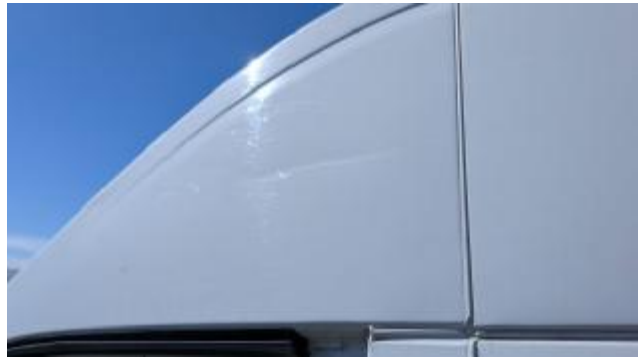
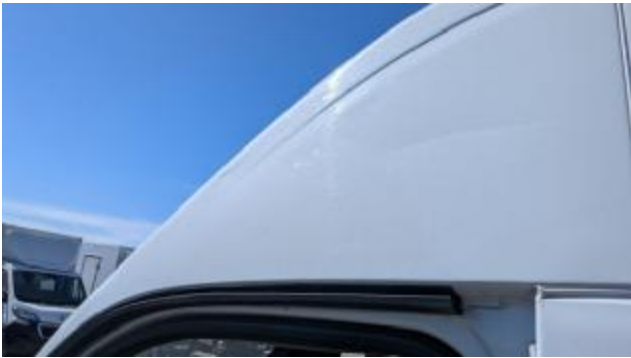
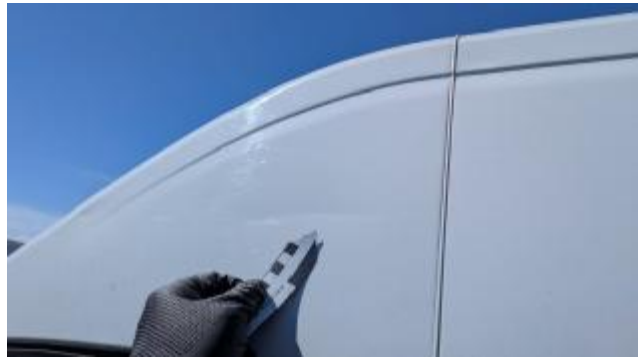
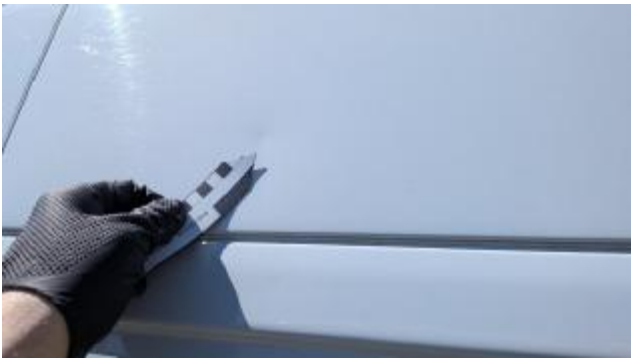
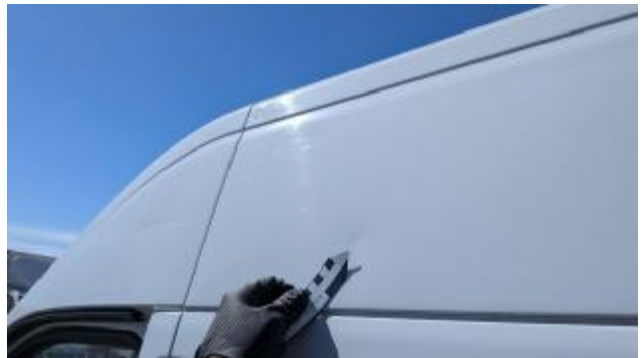
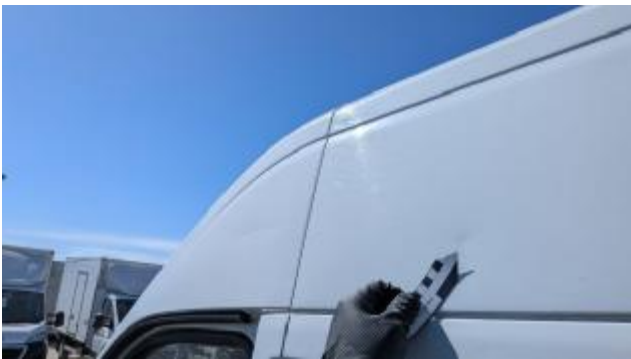
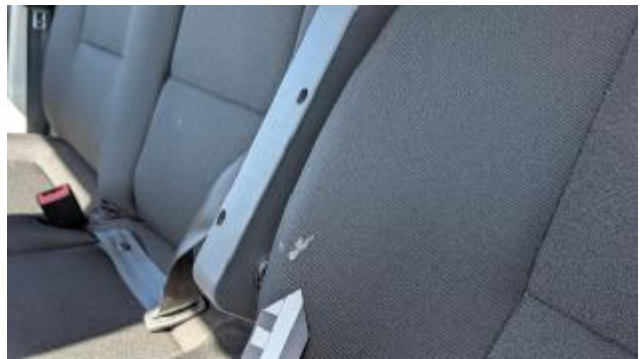
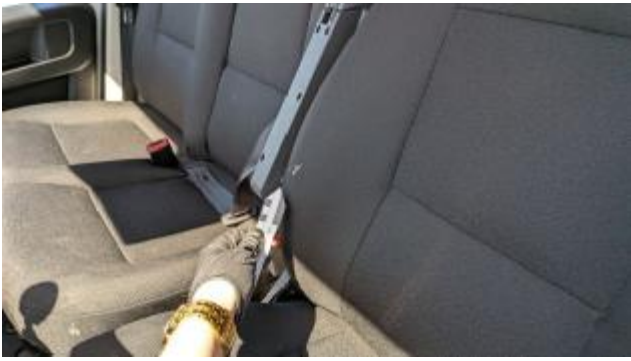
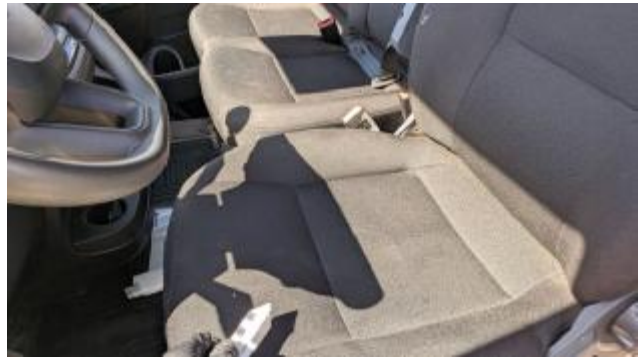
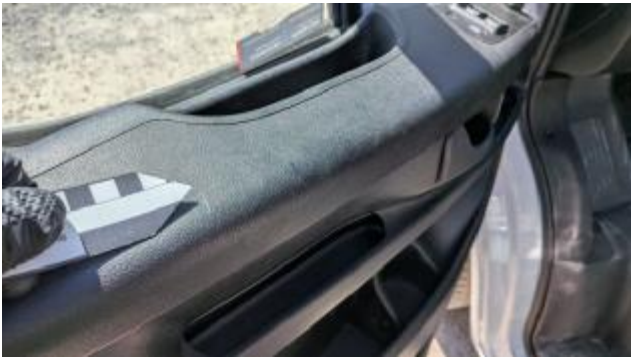
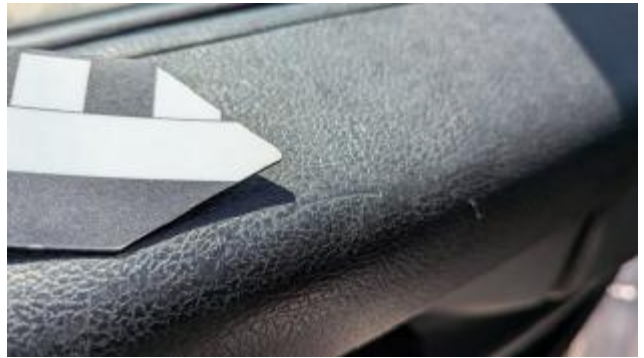
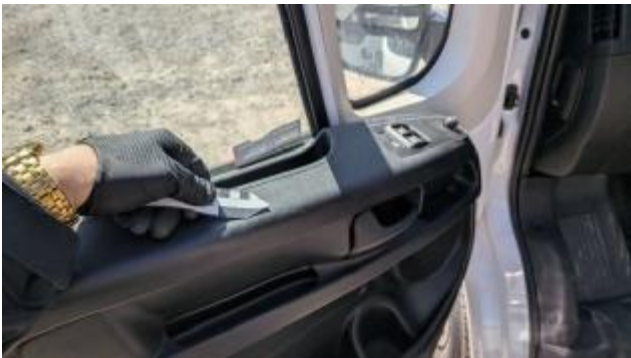
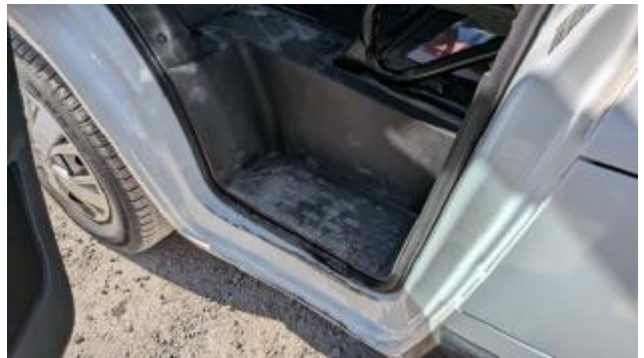
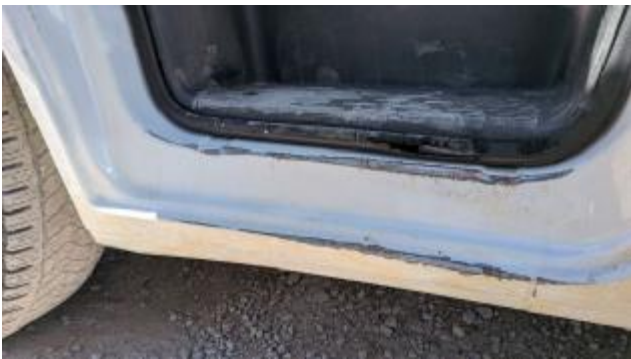
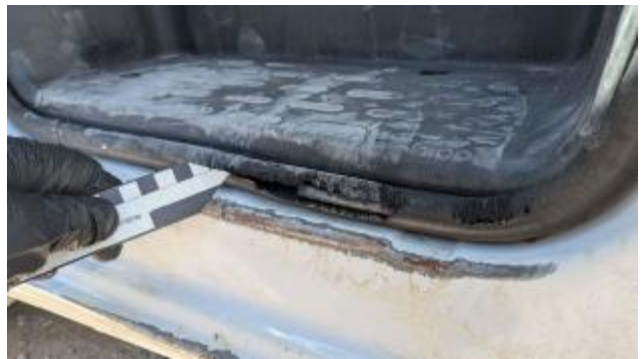
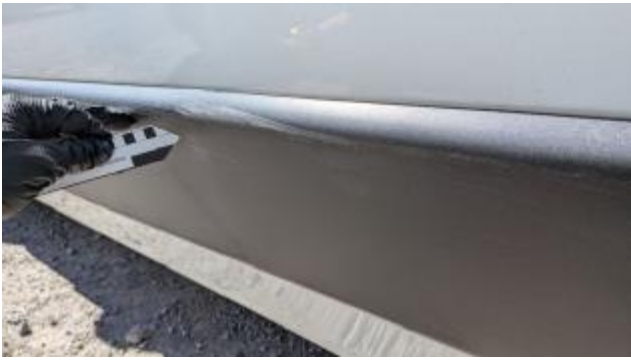
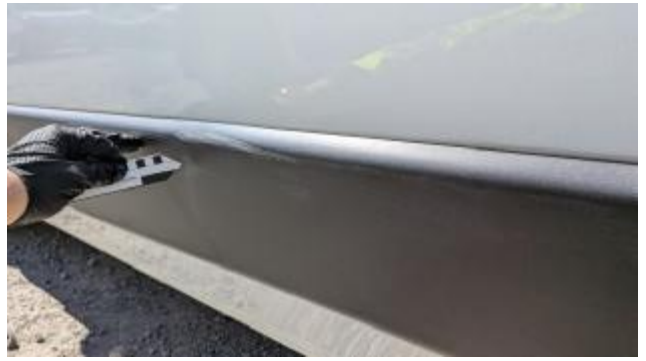
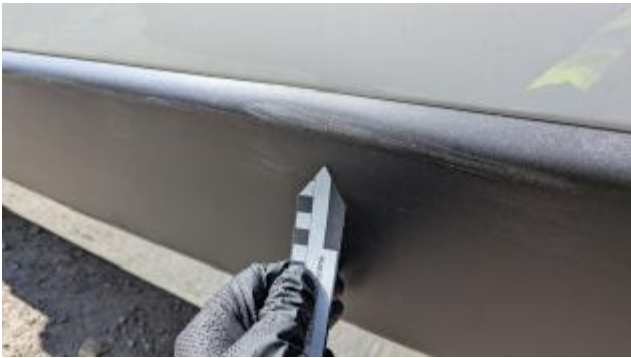
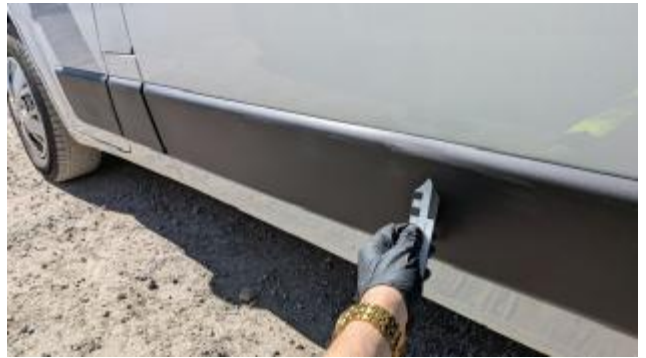
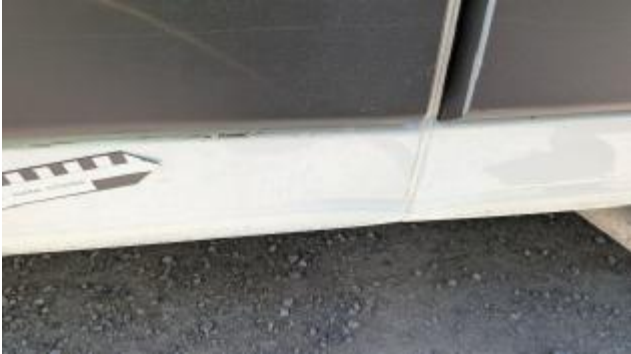
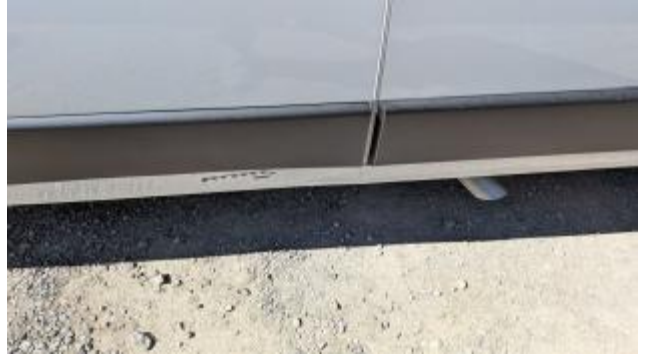
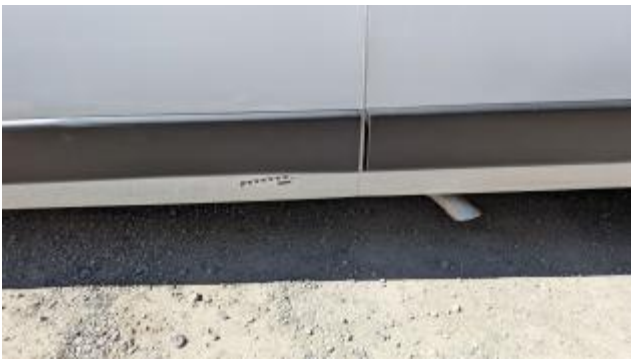
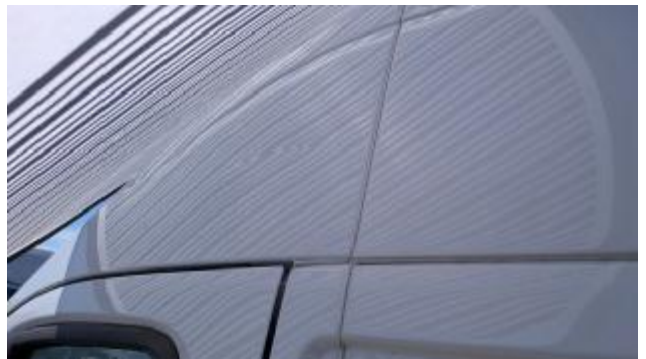
ZDJĘCIA USZKODZEŃ

NAZWA ELEMENTU	RODZAJ USZKODZENIA
ZDERZAK PRZEDNI	ZARYSOWANIE
LAMPA PRZECIWMGIELNA PRAWA	NIEPRAWIDŁOWY MONTAŻ
KRATA WLOTU POWIETRZA	UBYTEK W KAROSERII/DZIURA
LUSTERKO LEWE	ZARYSOWANIE
KIERUNKOWSKAZ LUSTERKA LEWY	PĘKNIĘCIE
RAMA DACHU LEWA	ZARYSOWANIE, WGNIECENIE
PRÓG LEWY	ZARYSOWANIE, WGNIECENIE
DRZWI PRZEDNIE LEWE	ODPRYSKI LAKIERU
SZYBA POSZYCIA TYLNEGO LEWEGO	ZARYSOWANIE
KOŁPAK TYLNY LEWY	ZARYSOWANIE
LISTWA DRZWI TYLNYCH LEWYCH	ZARYSOWANIE, WGNIECENIE
LISTWA DRZWI PRZEDNICH PRAWYCH	ZARYSOWANIE
DRZWI TYLNE PRAWY	ODPRYSKI LAKIERU
DRZWI/POSZYCIE TYLNE PRAWY	ZARYSOWANIE, WGNIECENIE
DRZWI/POSZYCIE ŚRODKOWE PRAWY	ZARYSOWANIE, WGNIECENIE
PRÓG PRAWY	ZARYSOWANIE, WGNIECENIE
RAMA DACHU PRAWA	WGNIECENIE
LUSTERKO PRAWY	UBYTEK W KAROSERII/DZIURA
BŁOTNIK PRZEDNI PRAWY	ZARYSOWANIE
KOŁPAK PRZEDNI PRAWY	ZARYSOWANIE

NAZWA ELEMENTU	RODZAJ USZKODZENIA
FOTEL PRZEDNI LEWY	ZABRUDZENIE
TAPICERKA DRZWI PRZEDNICH LEWYCH	ZARYSOWANIE
----	----
----	----
----	----
----	----
----	----
----	----
----	----
----	----
----	----

ZNAK PRODUCENTA NA KIEROWNICY - przemaalowany; USZCZELKA DRZWI LEWA - ubytek; LISTWY BOCZNE L - zarysowanie; NAROŻNIK ZDERZAKA LT - zarysowanie; NAROŻNIK LT - wgniecenie; NAROŻNIK ZDERZAKA PT - zarysowanie; LISTWA BOCZNA P - brak; LISTWA BOCZNA DRZWI P - zarysowanie;
