EKSPERTYZA POJAZDU

Firma PARTNER CRLS SP. Z O.O.
Rzeczoznawca MATEUSZ KELER
Nr zlecenia VHS00402/26
Data zlecenia 29 kwiecień 2026

Marka VOLKSWAGEN
Model GOLF
Numer rejestracyjny WW684AP
Rok produkcji 2021
Numer VIN WWWZZZCDZNW500264

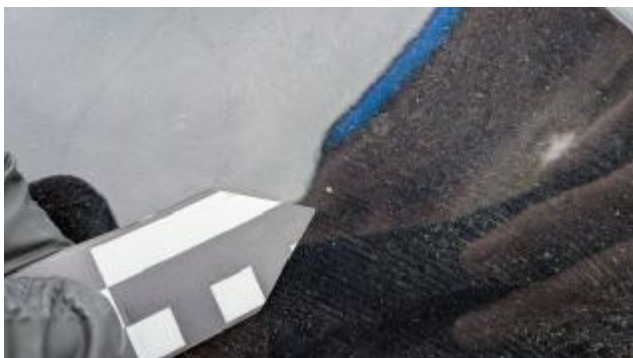
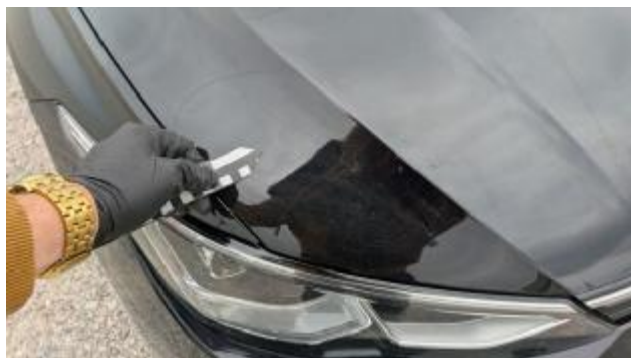
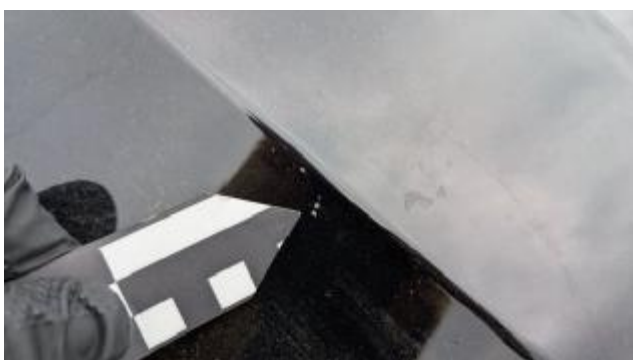
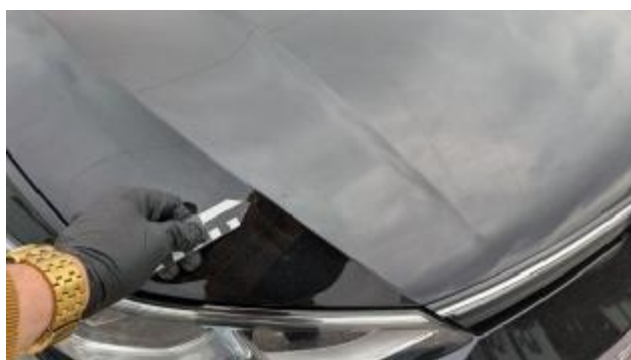
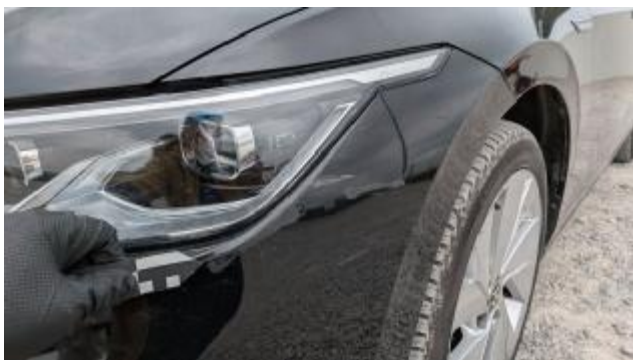
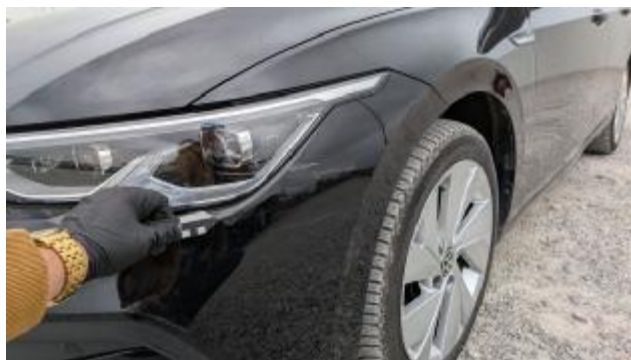
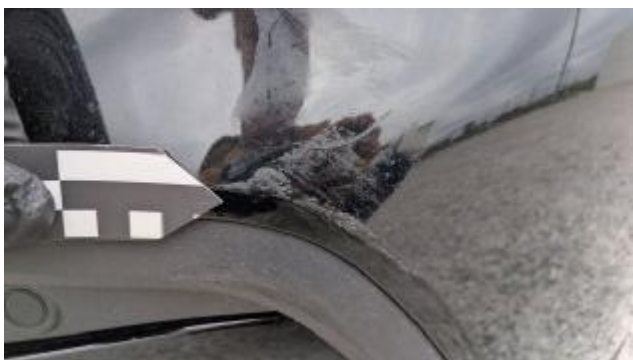
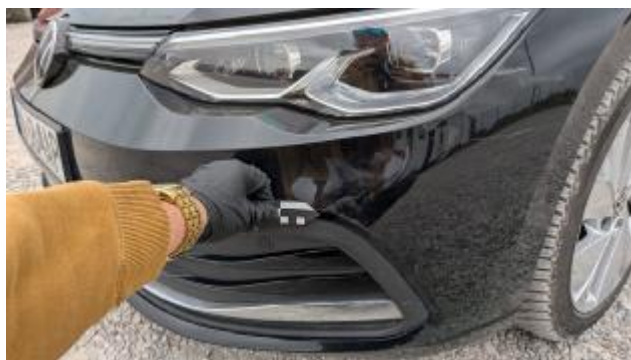
ZDJĘCIA USZKODZEŃ

NAZWA ELEMENTU	RODZAJ USZKODZENIA
POKRYWA PRZEDNIA	ODPRYSKI LAKIERU
ZDERZAK PRZEDNI	ZARYSOWANIE
REFLEKTOR PRZEDNI PRAWY	ZARYSOWANIE
KRATA WLOTU POWIETRZA	ZARYSOWANIE
BŁOTNIK PRZEDNI LEWY	ZARYSOWANIE
BŁOTNIK PRZEDNI LEWY	ODPRYSKI LAKIERU
LUSTERKO LEWE	ZARYSOWANIE
PRÓG LEWY	ZARYSOWANIE
DRZWI PRZEDNIE LEWE	ODPRYSKI LAKIERU
KLAMKA DRZWI PRZEDNICH LEWYCH	ZARYSOWANIE
BŁOTNIK TYLNY LEWY	ZARYSOWANIE,WGNIECENIE
ZDERZAK TYLNY	ZARYSOWANIE
BŁOTNIK TYLNY PRAWY	WGNIECENIE
DRZWI PRZEDNIE PRAWY	ZARYSOWANIE
LUSTERKO PRAWY	ZARYSOWANIE
BŁOTNIK PRZEDNI PRAWY	ZARYSOWANIE
----	----
----	----
----	----
----	----

NAZWA ELEMENTU	RODZAJ USZKODZENIA
FOTEL PRZEDNI LEWY	ZABRUDZENIE
TAPICERKA DRZWI TYLNYCH PRAWYCH	ZARYSOWANIE
----	----
----	----
----	----
----	----
----	----
----	----
----	----
----	----
