EKSPERTYZA POJAZDU

Firma PARTNER CRLS SP. Z O.O.
Rzeczoznawca MATEUSZ KELER
Nr zlecenia VHS00474/26
Data zlecenia 29 maj 2026

Marka TOYOTA
Model COROLLA
Numer rejestracyjny FZ6213V
Rok produkcji 2021
Numer VIN SB1Z93BE10E264049

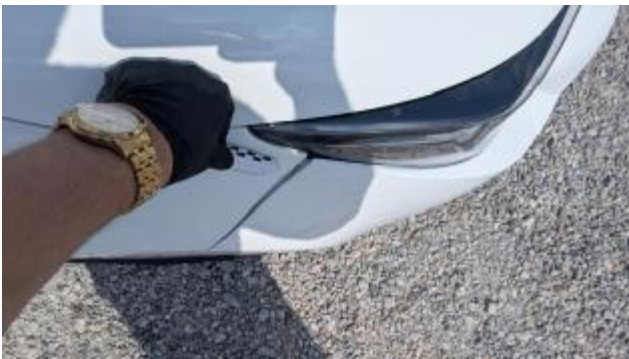
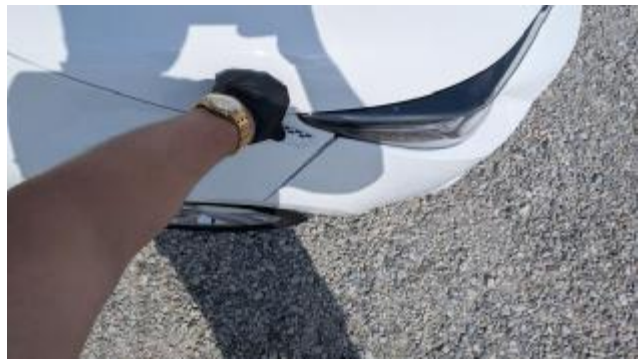
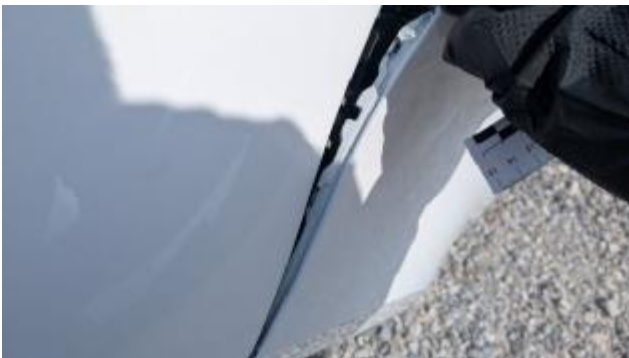
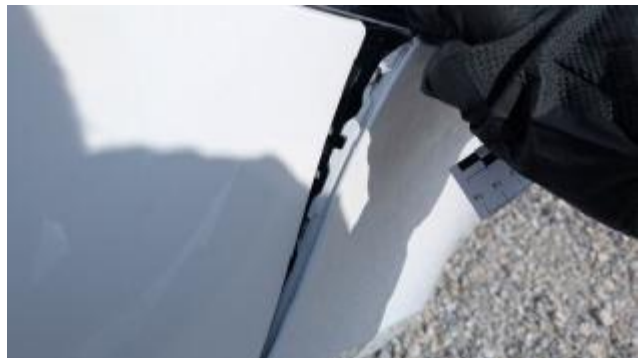
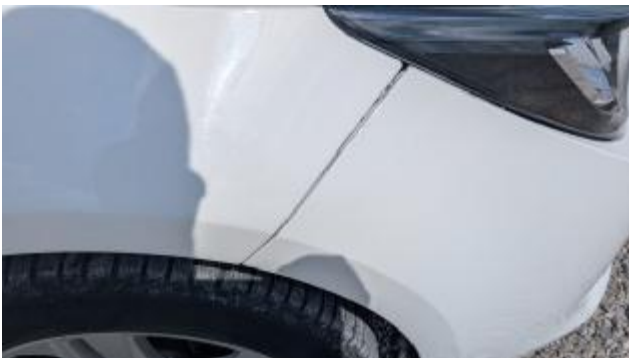
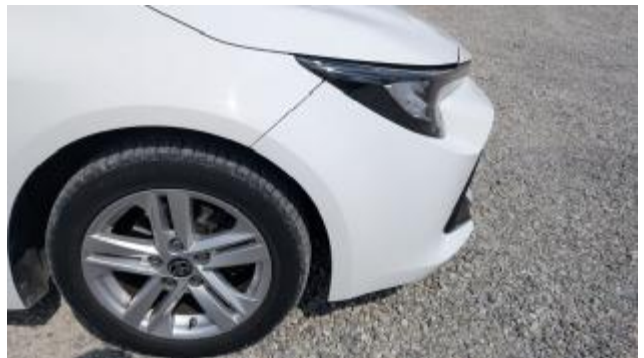
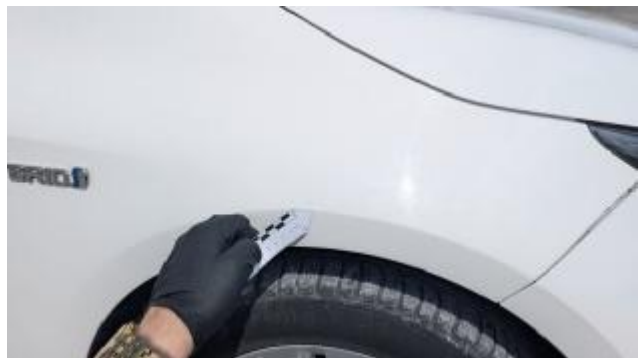
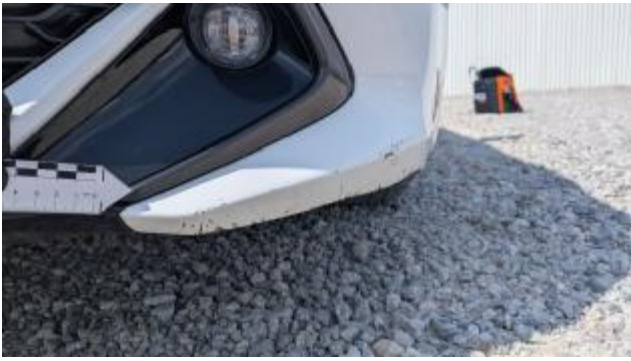
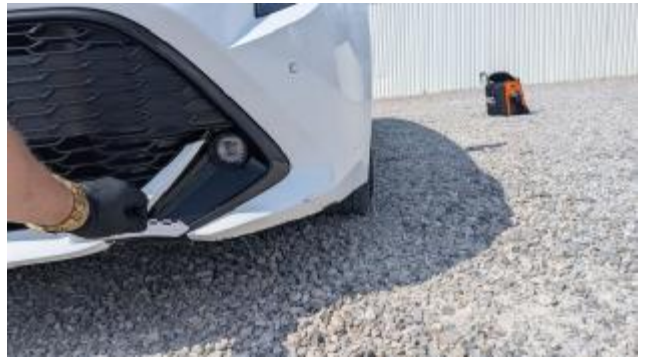
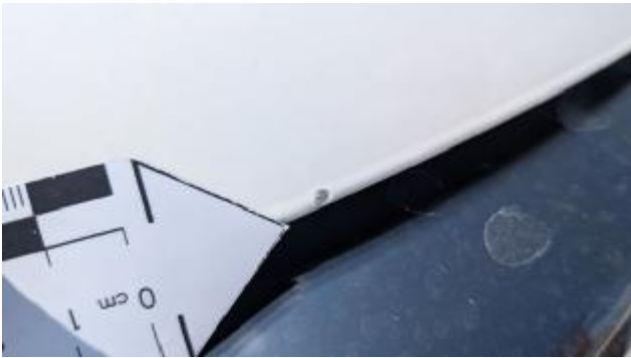
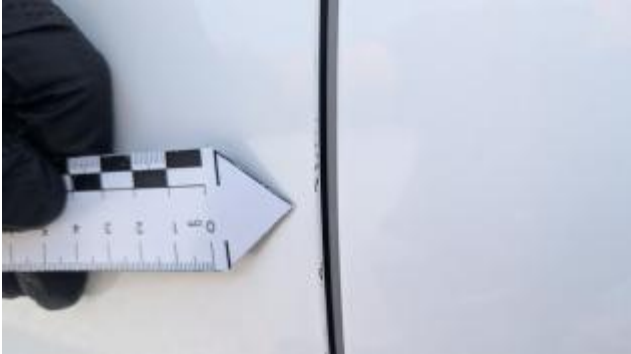
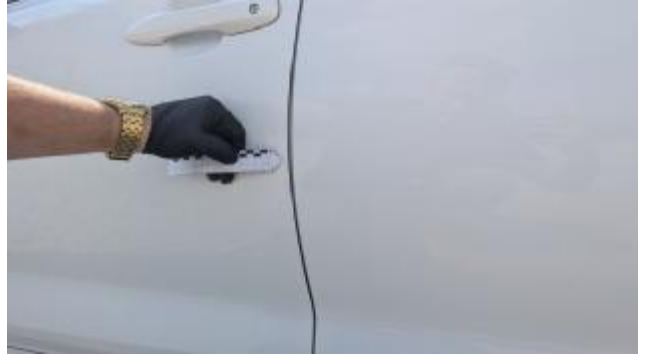
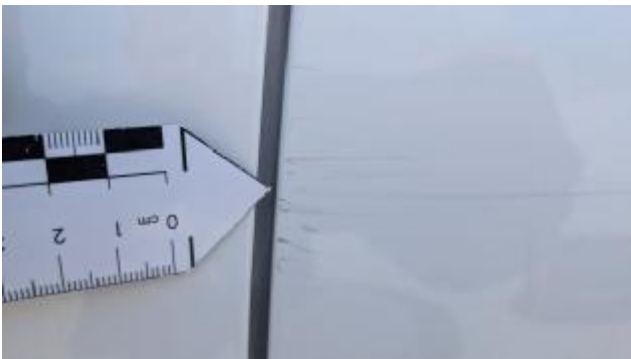
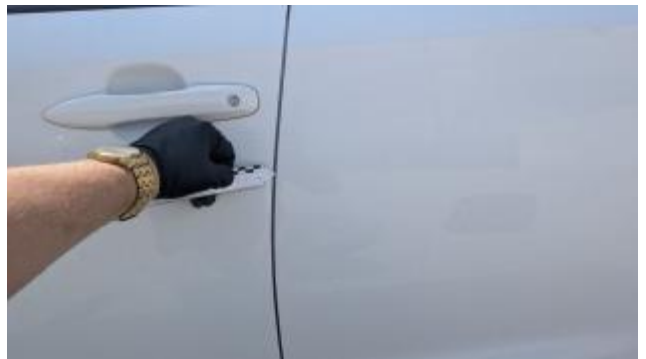
ZDJĘCIA USZKODZEŃ

NAZWA ELEMENTU	RODZAJ USZKODZENIA
ZDERZAK PRZEDNI	NIEPRAWIDŁOWY MONTAŻ
FELGA PRZEDNIA PRAWA	ZARYSOWANIE
BŁOTNIK PRZEDNI PRAWY	ZARYSOWANIE
ZDERZAK PRZEDNI	ZARYSOWANIE
POKRYWA PRZEDNIA	ODPRYSKI LAKIERU
DRZWI PRZEDNIE LEWE	ODPRYSKI LAKIERU
DRZWI TYLNE LEWE	ZARYSOWANIE
KLAMKA DRZWI PRZEDNICH LEWYCH	ZARYSOWANIE
PRÓG LEWY	ZARYSOWANIE
BŁOTNIK TYLNY LEWY	ZARYSOWANIE
FELGA TYLNA LEWA	ZARYSOWANIE
LAMPA TYLNA PRAWA	ZARYSOWANIE
BŁOTNIK TYLNY PRAWY	ZARYSOWANIE
DRZWI TYLNE PRAWY	WGNIECENIE
PRÓG PRAWY	ZARYSOWANIE
KLAMKA DRZWI PRZEDNICH PRAWYCH	ODPRYSKI LAKIERU
DRZWI PRZEDNIE PRAWY	ZARYSOWANIE
----	----
----	----
----	----

NAZWA ELEMENTU	RODZAJ USZKODZENIA
KOŁO KIEROWNICY	NADMIERNE ZUŻYCIE
PODŁOKIETNIK PRZEDNI	ZABRUDZENIE
TAPICERKA DRZWI TYLNYCH LEWYCH	ZARYSOWANIE
PODSUFITKA	NADMIERNE ZUŻYCIE
TAPICERKA DRZWI TYLNYCH PRAWYCH	ZARYSOWANIE
----	----
----	----
----	----
----	----
----	----
