EKSPERTYZA POJAZDU

Firma PARTNER CRLS SP. Z O.O.
Rzeczoznawca MATEUSZ KELER
Nr zlecenia VHS00481/26
Data zlecenia 3 czerwiec 2026

Marka JEEP
Model WRANGLER UNLIMITED
Numer rejestracyjny GS0069G
Rok produkcji 2024
Numer VIN 1C4PJXEN8RW250279

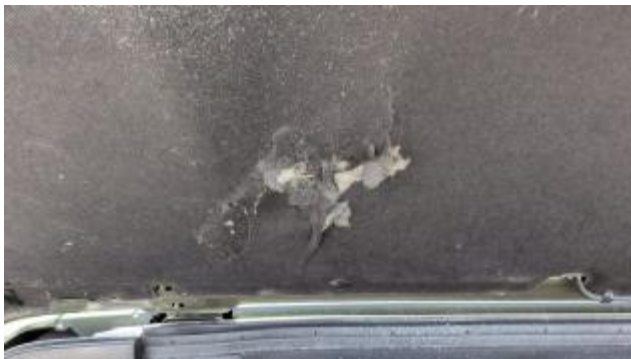
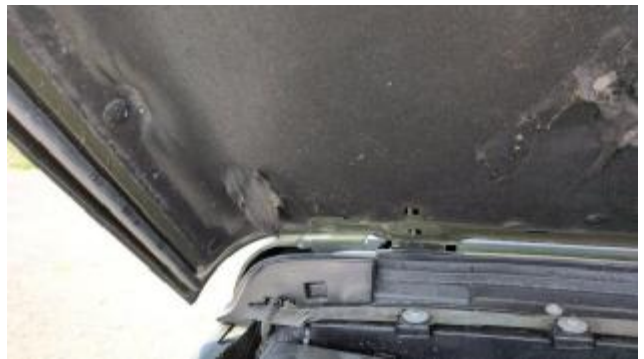
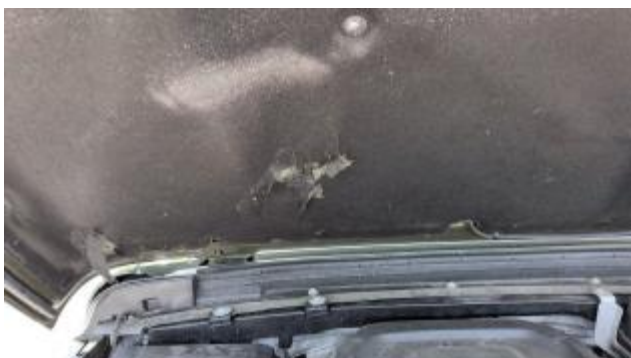
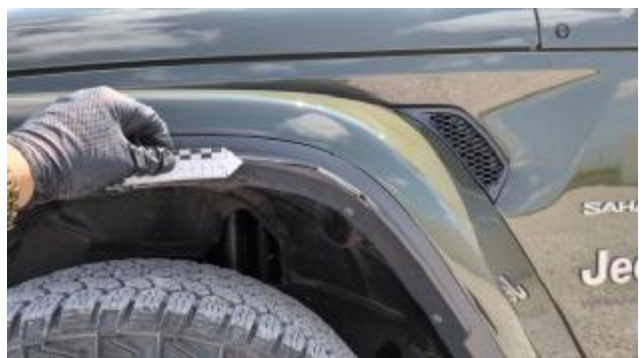
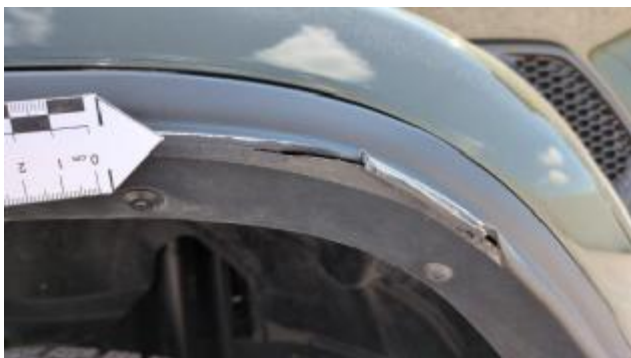
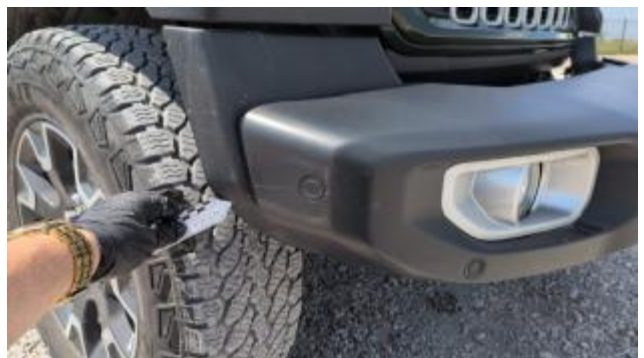
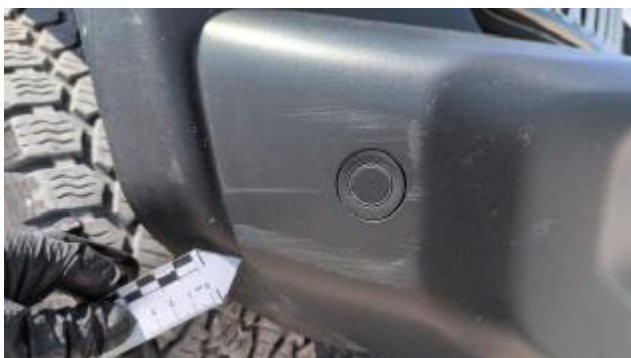
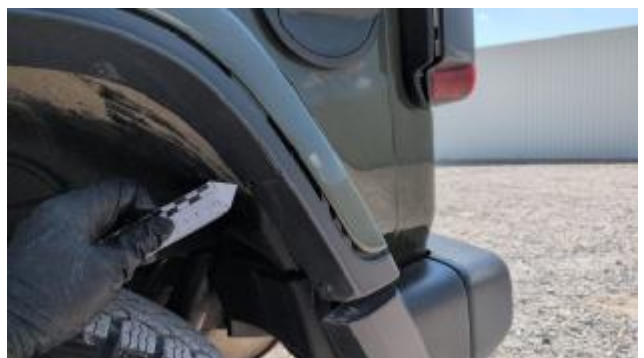
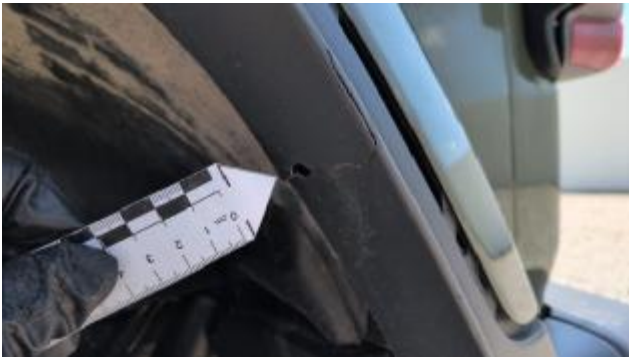
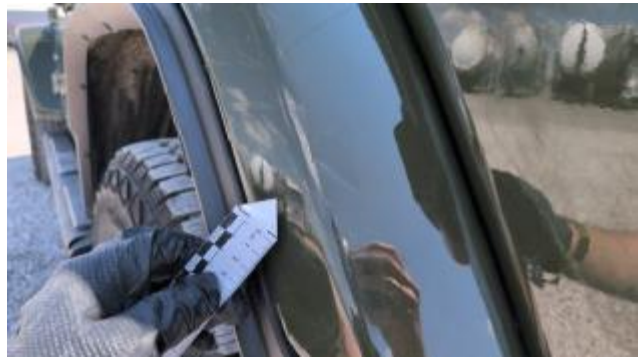
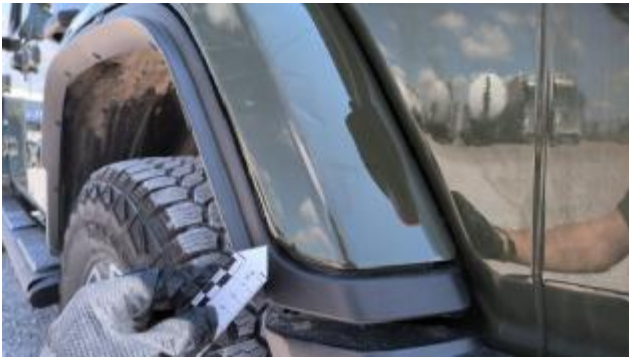
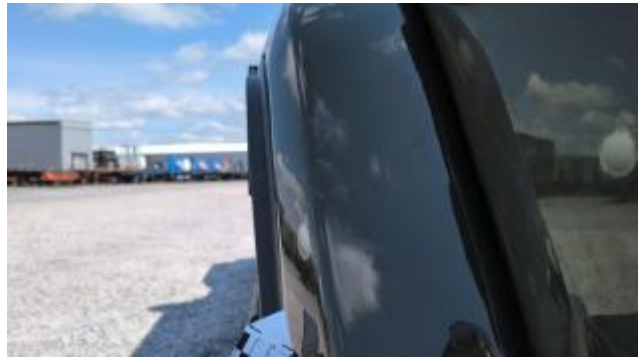
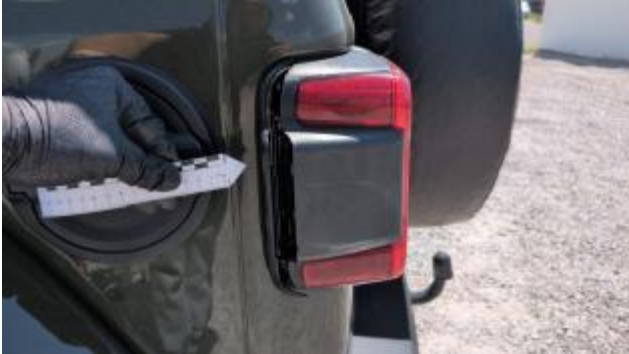
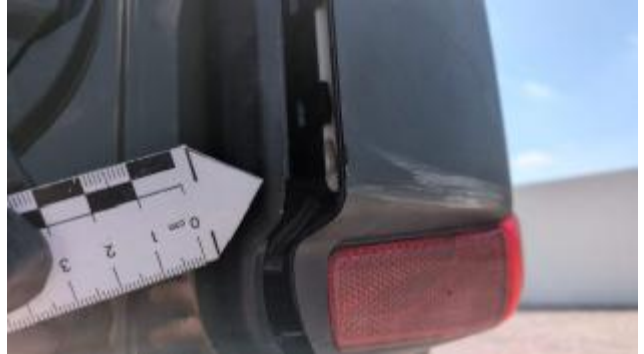
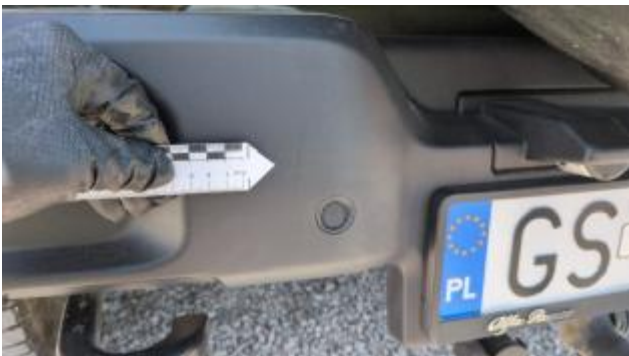
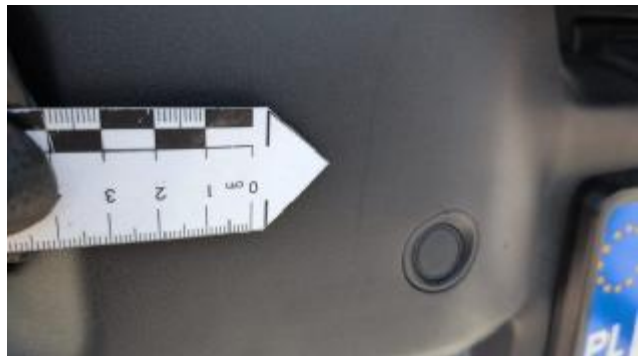
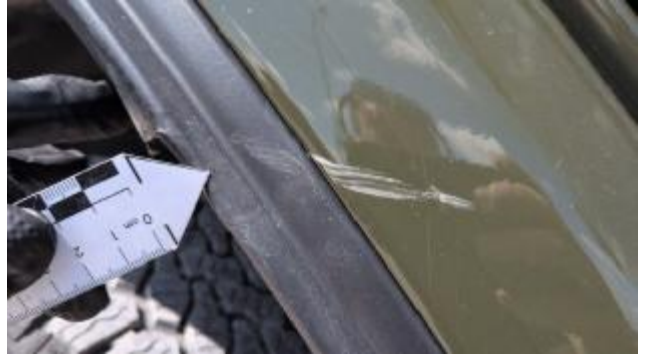
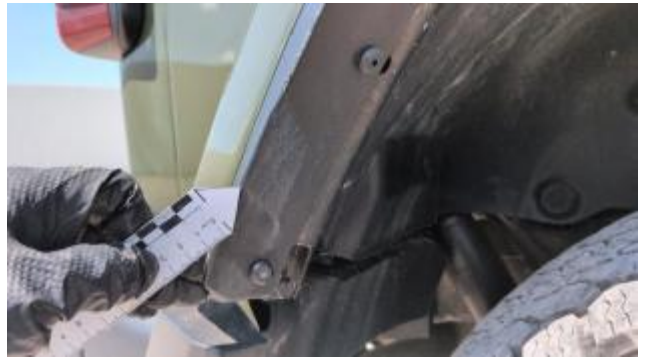
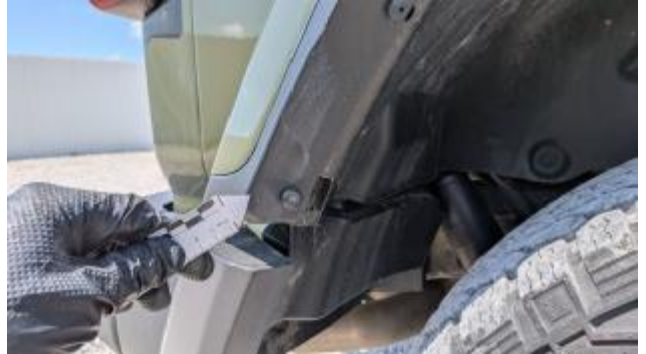
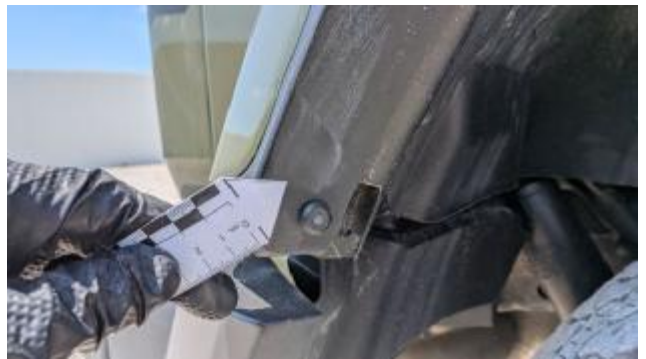
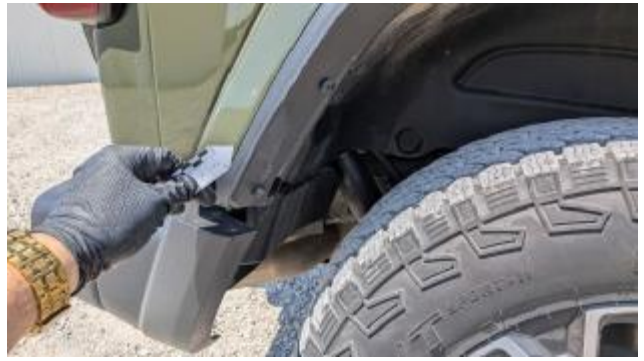
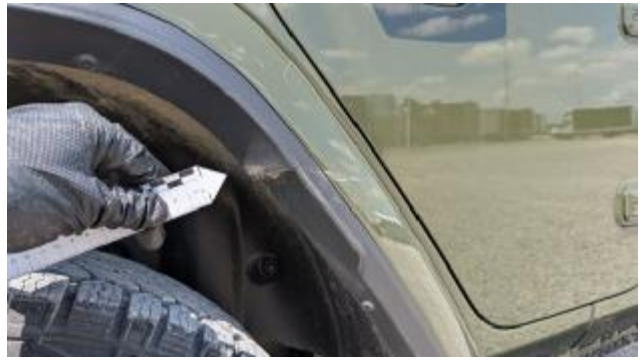
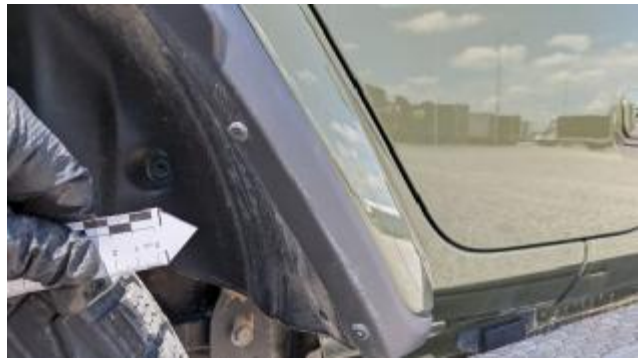
ZDJĘCIA USZKODZEŃ

NAZWA ELEMENTU	RODZAJ USZKODZENIA
LISTWA ŁUKOWA BŁOTNIKA PRZEDNIEGO LEWEGO	PĘKNIĘCIE
ZDERZAK PRZEDNI	ZARYSOWANIE
LISTWA ŁUKOWA BŁOTNIKA TYLNEGO LEWEGO	PĘKNIĘCIE
LAMPY TYLNE LEWE	PĘKNIĘCIE
ZDERZAK TYLNY	ZARYSOWANIE
LISTWA ŁUKOWA BŁOTNIKA TYLNEGO PRAWEGO	ZARYSOWANIE
----	----
----	----
----	----
----	----
----	----
----	----
----	----
----	----
----	----
----	----
----	----
----	----
----	----
----	----
----	----
----	----
----	----
----	----
----	----
----	----

OGÓLNY STAN WIZUALNY NADWOZIA POJAZDU STAN TYPOWY DLA WIEKU POJAZDU
OGÓLNY STAN WIZUALNY WNĘTRZA POJAZDU STAN TYPOWY DLA WIEKU POJAZDU
Pozostałe uwagi do opisu nadwozia i wnętrza (nie ujęte powyżej)
wygluszenie pokrywy P - rozdarcie;
