## EKSPERTYZA POJAZDU

| Nr zlecenia | VHS00475/26 |

| Model | S 400 D 4MATIC |
| Numer VIN | W1K6G3DB4PA235997 |

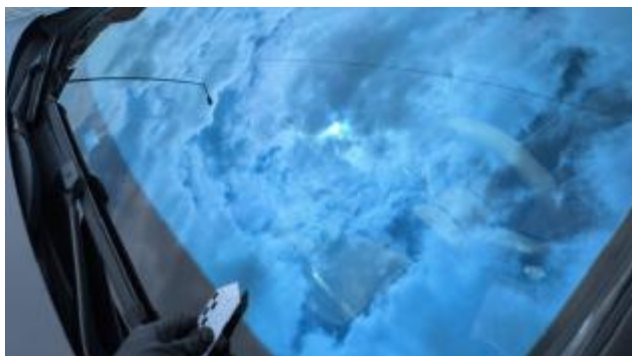
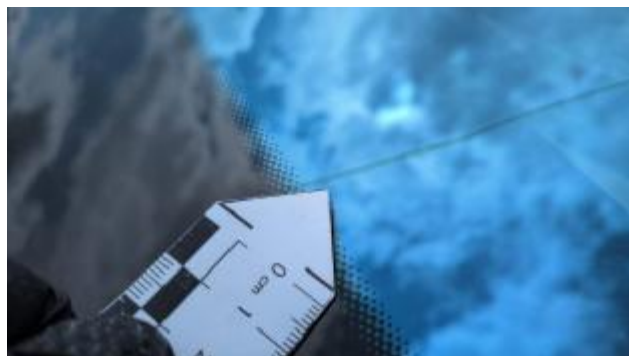
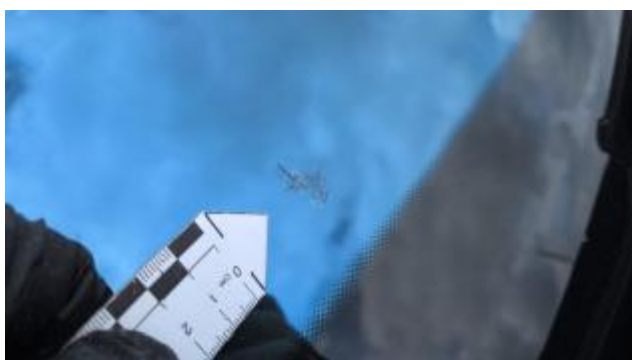
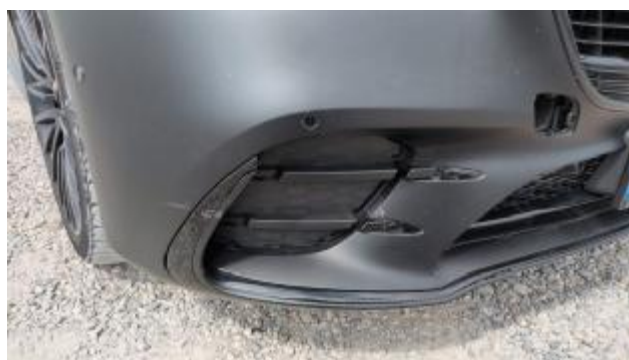
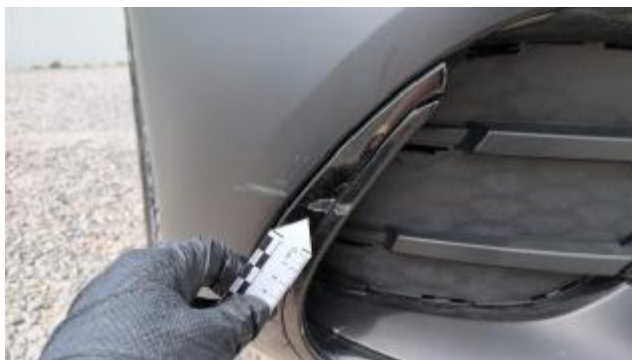
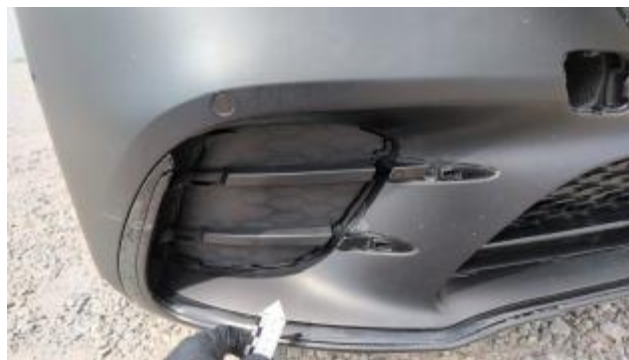
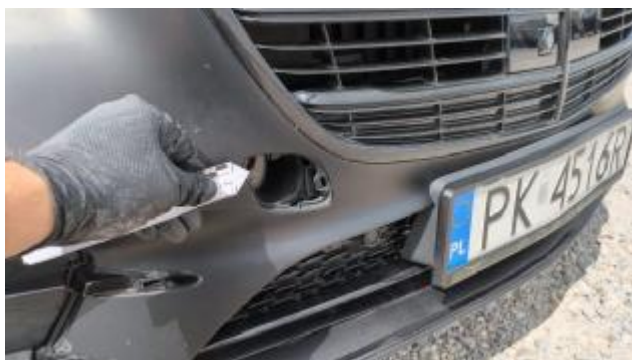
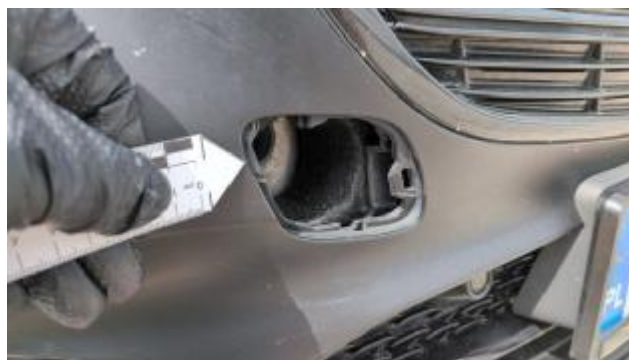
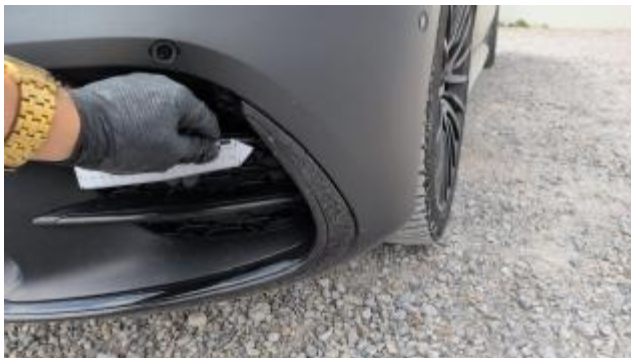
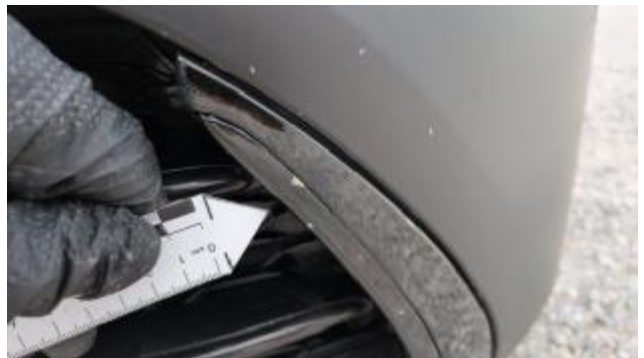
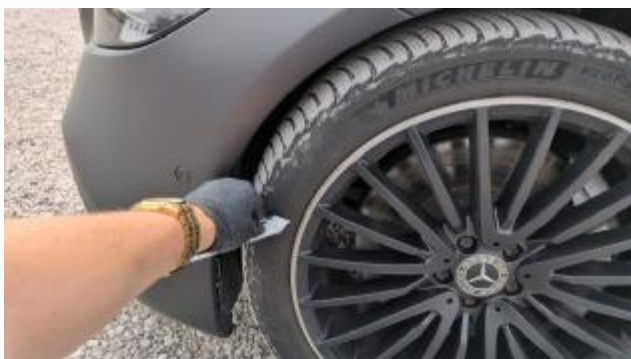
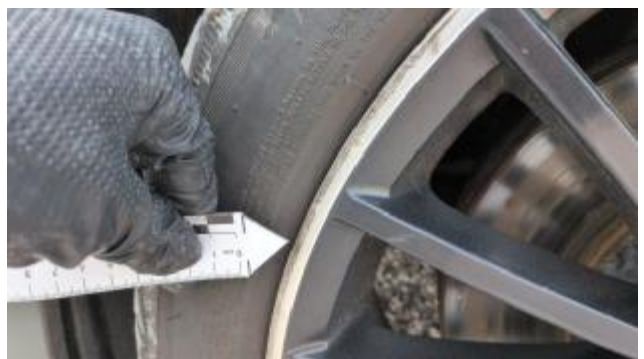
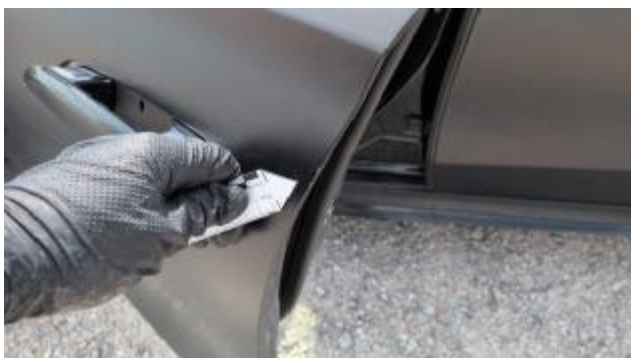
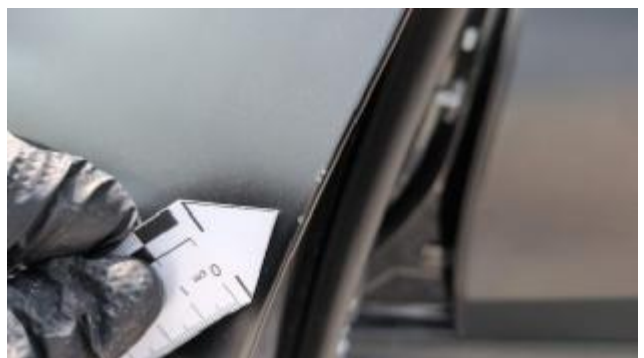
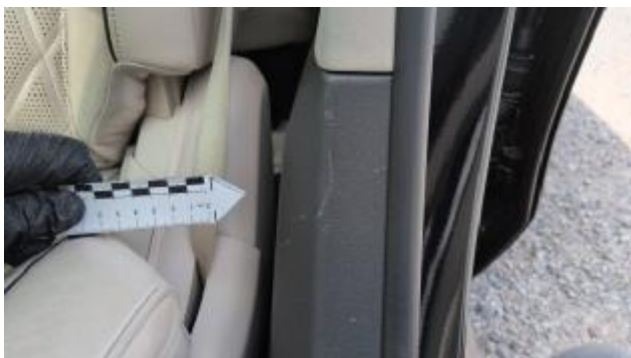
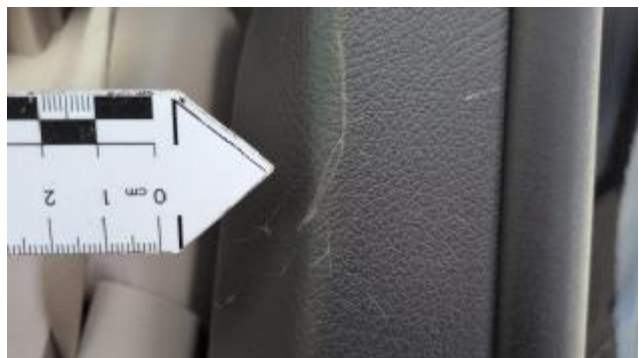
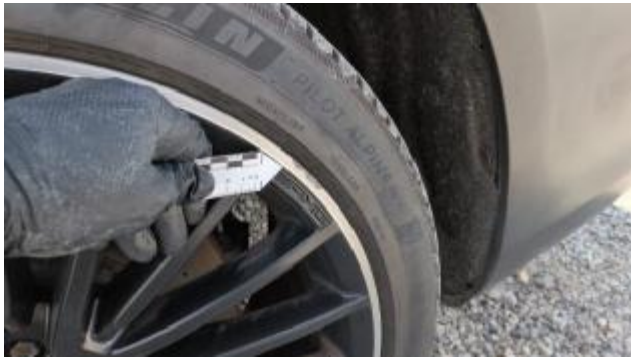
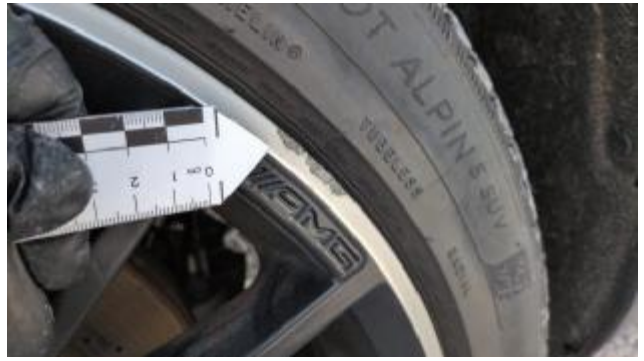
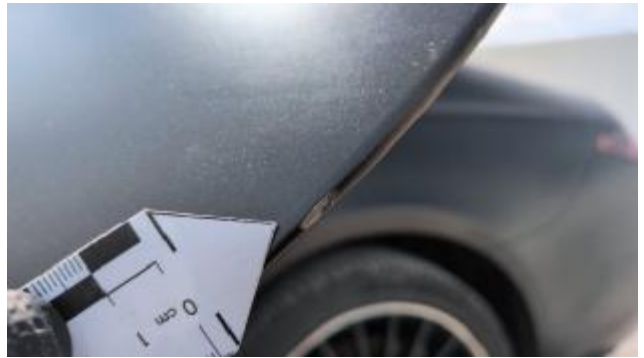
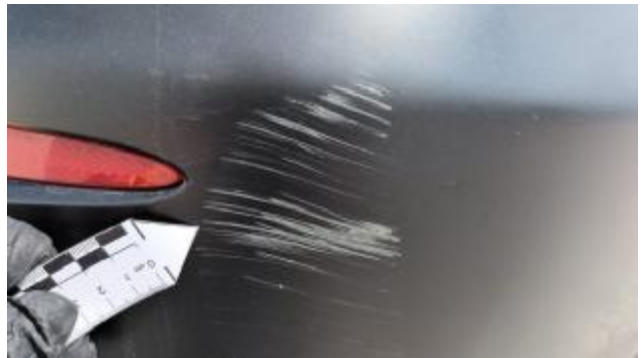
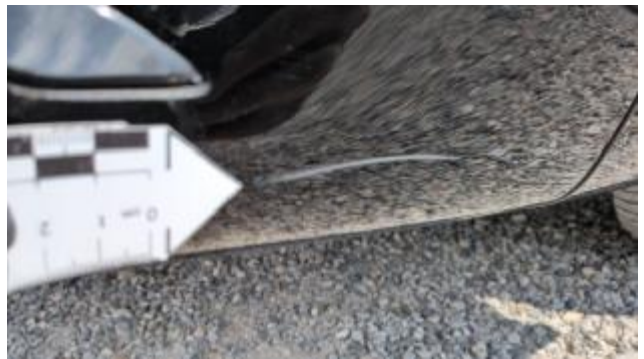
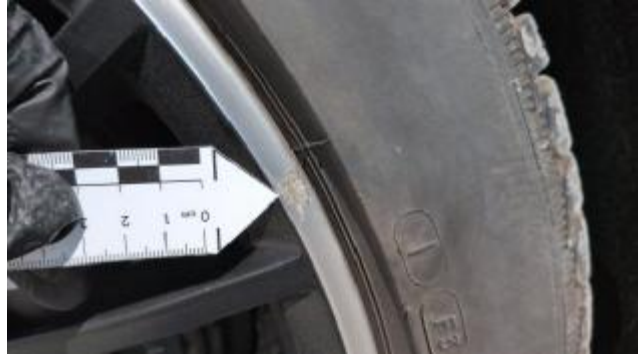
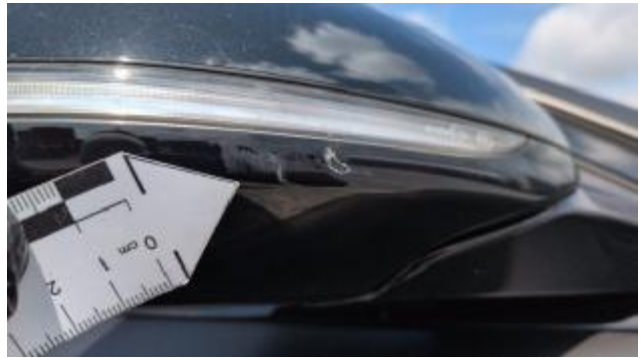
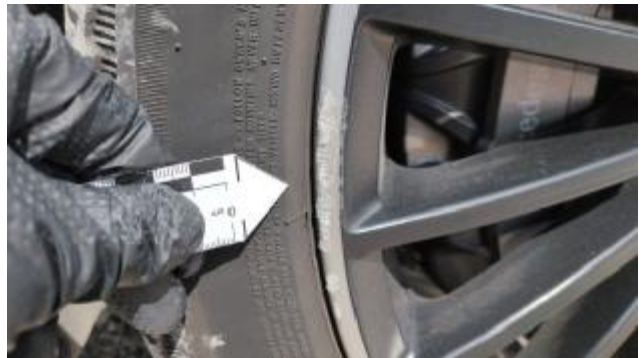
## ZDJĘCIA USZKODZEŃ

| NAZWA ELEMENTU | RODZAJ USZKODZENIA |
|---|---|
| SZYBA CZOŁOWA | PĘKNIĘCIE |
| KRATA WLOTU POWIETRZA PRAWA | ZARYSOWANIE |
| KRATA WLOTU POWIETRZA LEWA | ODPRYSKI LAKIERU |
| FELGA PRZEDNIA LEWA | ZARYSOWANIE |
| DRZWI PRZEDNIE LEWE | ODPRYSKI |
| FELGA TYLNA LEWA | ZARYSOWANIE |
| DRZWI TYLNE LEWE | ODPRYSKI |
| ZDERZAK TYLNY | ZARYSOWANIE |
| SPOILER ZDERZAKA TYLNEGO | ZARYSOWANIE |
| FELGA TYLNA PRAWA | ZARYSOWANIE |
| LUSTERKO LEWE | ODPRYSKI LAKIERU |
| FELGA PRZEDNIA PRAWA | ZARYSOWANIE |

Pozostałe uwagi do opisu nadwozia i wnętrza (nie ujęte powyżej)  
osłona słupka wewnętrzznego strona lewa - zarysowania; zaślepka ucha holowniczego - brak;
