## EKSPERTYZA POJAZDU

| Marka | FIAT |
| Model | DUCATO |
| Numer rejestracyjny | EL6KM23 |

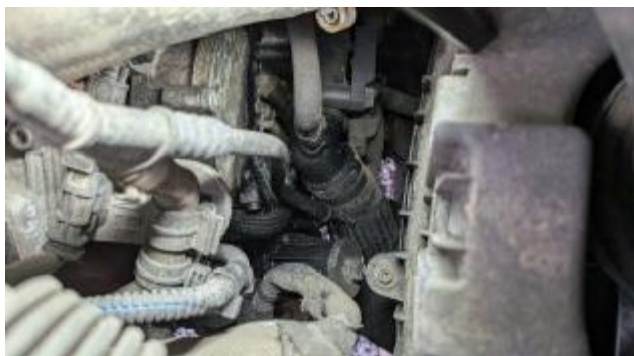
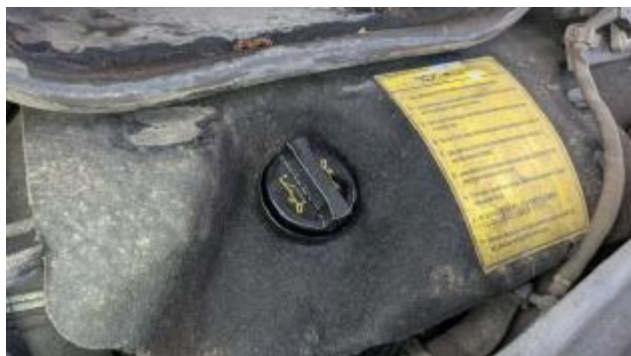
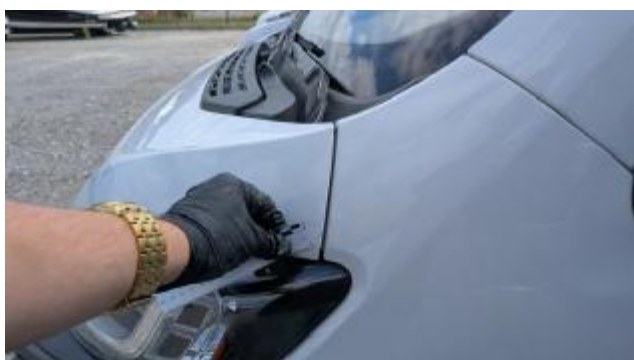
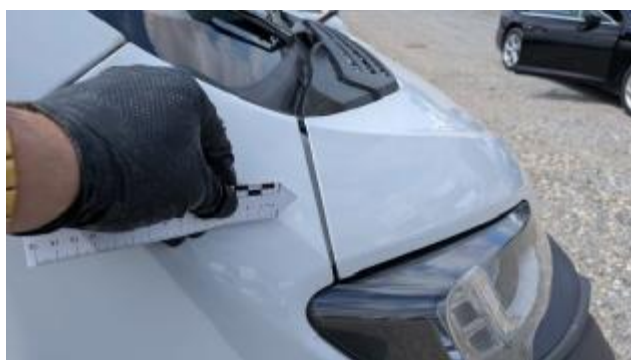
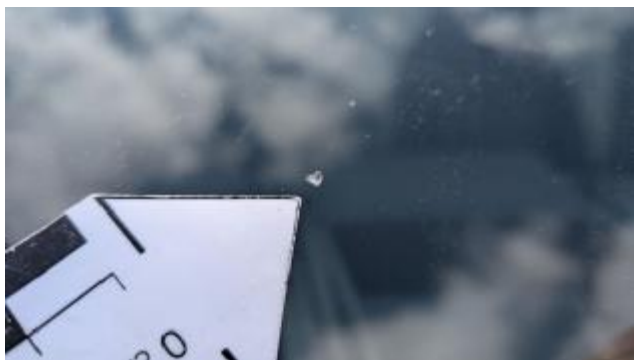
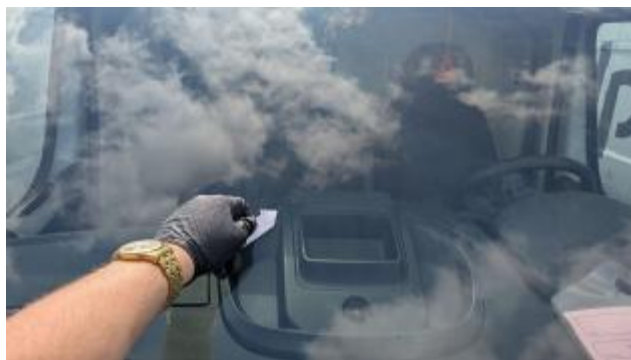
## ZDJĘCIA USZKODZEŃ

| NAZWA ELEMENTU | RODZAJ USZKODZENIA |
|---|---|
| LAMPA TYLNA PRAWA | PĘKNIĘCIE |

Stwierdzono znaczne zapocenie olejowe silnika. Lokalizacja źródła wycieku wymaga diagnostyki warsztatowej. Silnik nie uruchamia się. Podczas próby rozruchu stwierdzono nietypową pracę rozrusznika. Według informacji uzyskanej od obsługi placu możliwe jest również uszkodzenie układu rozrządu. Przyczyna niesprawności nie została potwierdzona podczas oględzin i wymaga weryfikacji warsztatowej.
