EKSPERTYZA POJAZDU

Marka OPEL
Model VIVARO
Numer rejestracyjny PY9803H
Rok produkcji 2024
Numer VIN VXEVJYHVMR7811375

OPIS STANU TECHNICZNEGO

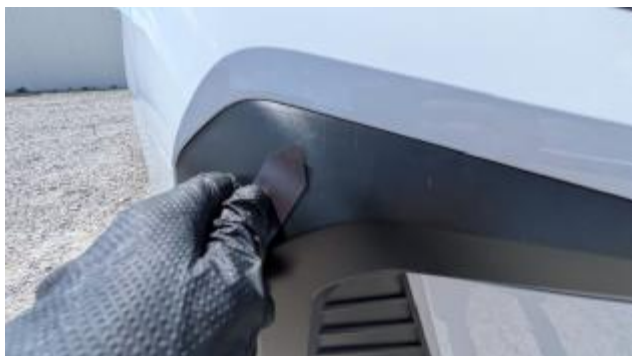
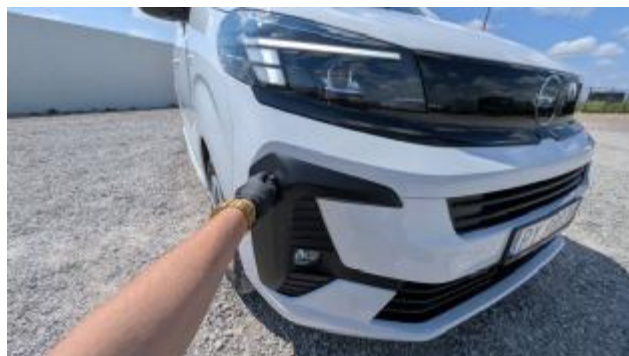
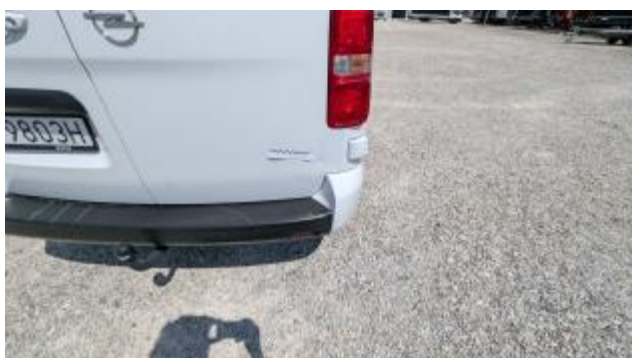
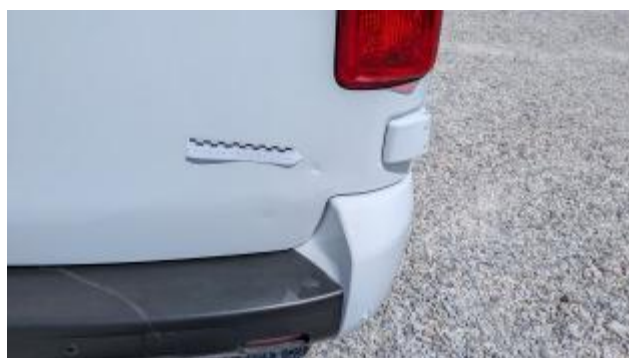
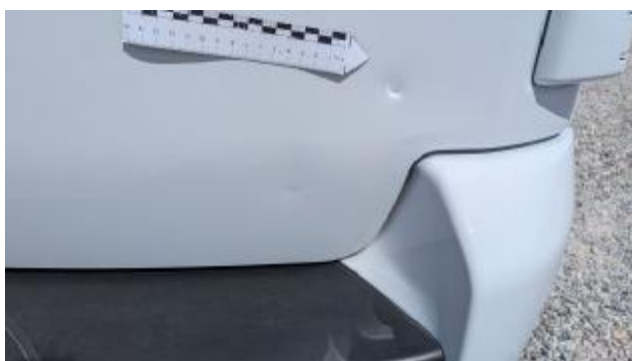
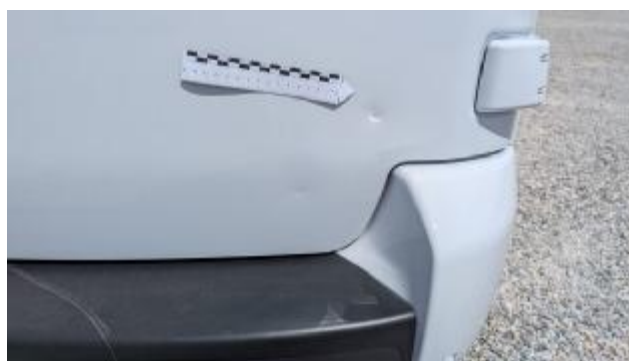
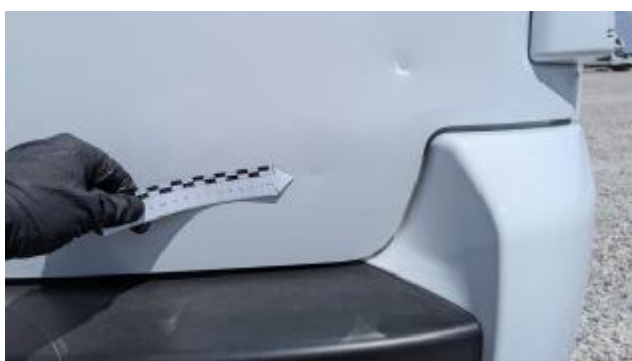
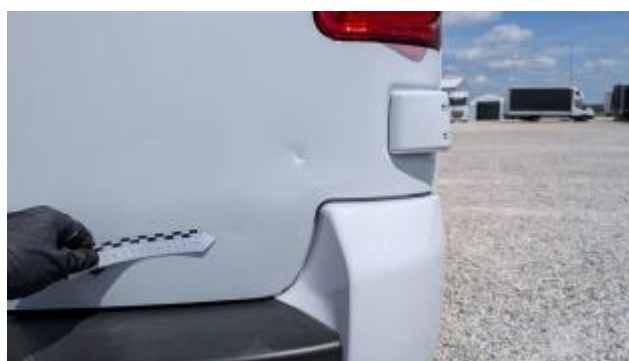
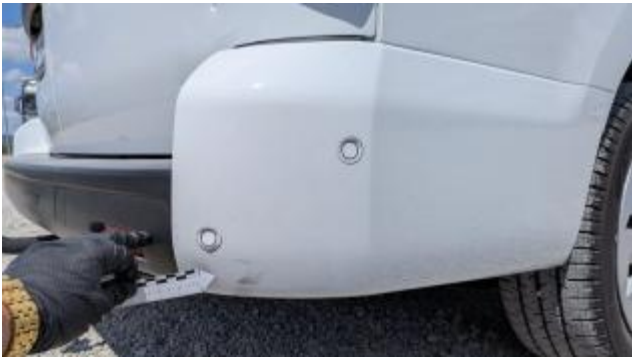
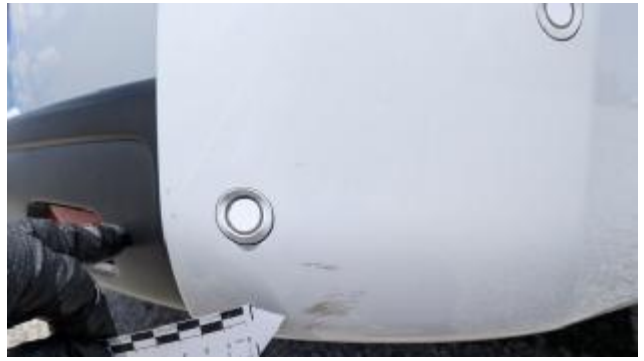
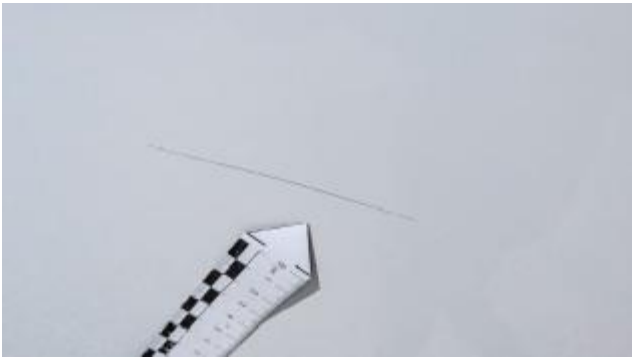
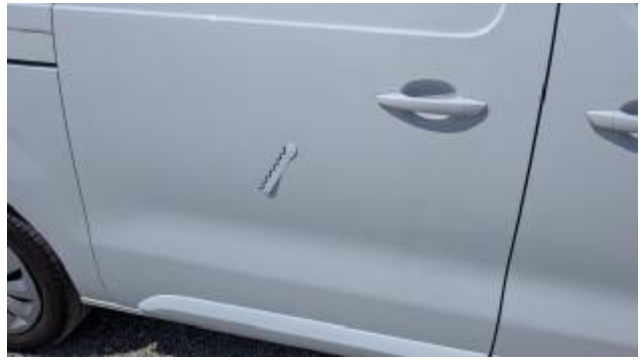
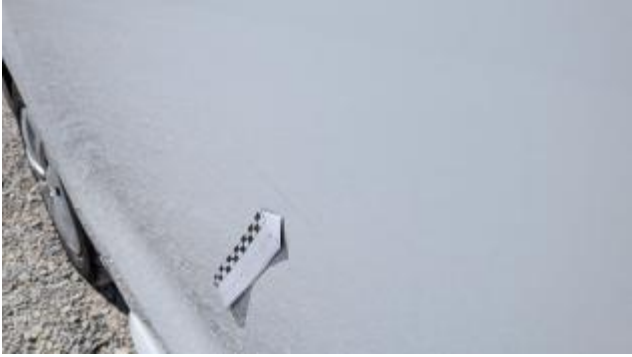
ZDJĘCIA USZKODZEŃ

NAZWA ELEMENTU	RODZAJ USZKODZENIA
KRATA WLOTU POWIETRZA PRAWA	ZARYSOWANIE
DRZWI TYLNE PRAWA	ZARYSOWANIE, WGNIECENIE
DRZWI/POSZYCIE ŚRODKOWE PRAWA	ZARYSOWANIE
ZDERZAK TYLNY	ZARYSOWANIE
----	----
----	----
----	----
----	----
----	----
----	----
----	----
----	----
----	----
----	----
----	----
----	----
----	----
----	----
----	----
----	----
----	----
----	----
----	----
----	----
----	----
