EKSPERTYZA POJAZDU

Firma PARTNER CRLS SP. Z O.O.
Rzeczoznawca MATEUSZ KELER
Nr zlecenia VHS00488/26
Data zlecenia 8 czerwiec 2026

Marka RENAULT/CARPOL
Model TRAFIC
Numer rejestracyjny CT236EG
Rok produkcji 2023
Numer VIN VF1JL000970260109

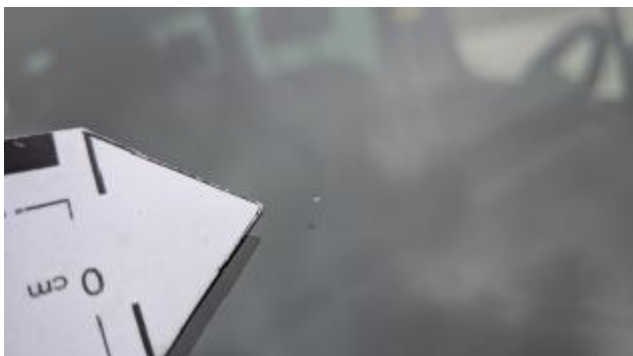
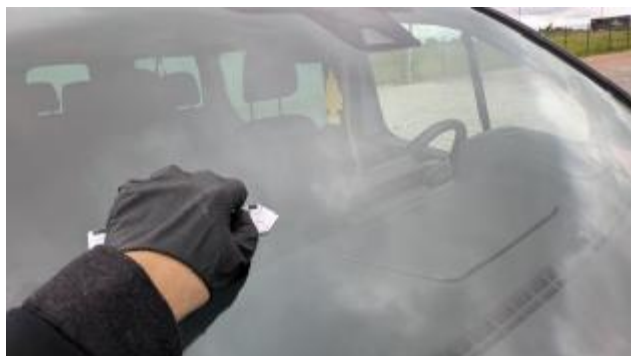
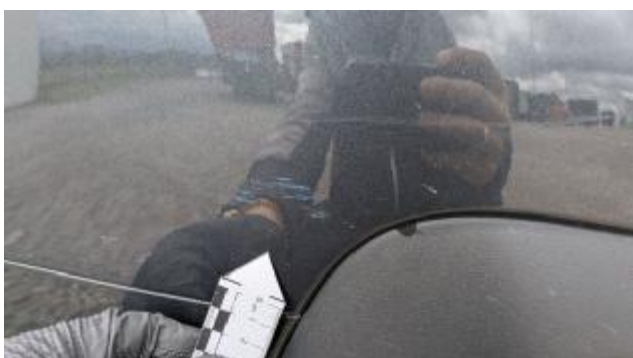
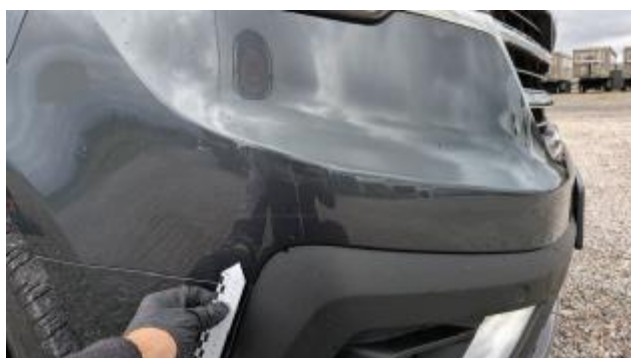
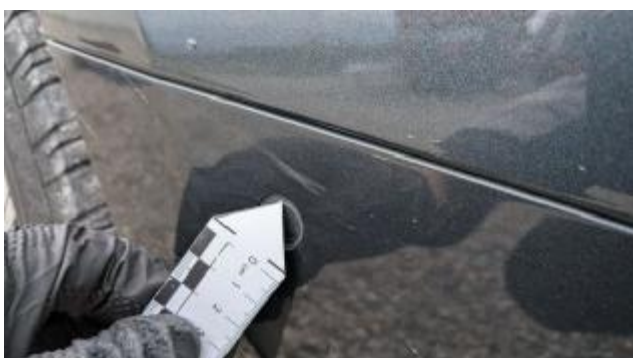
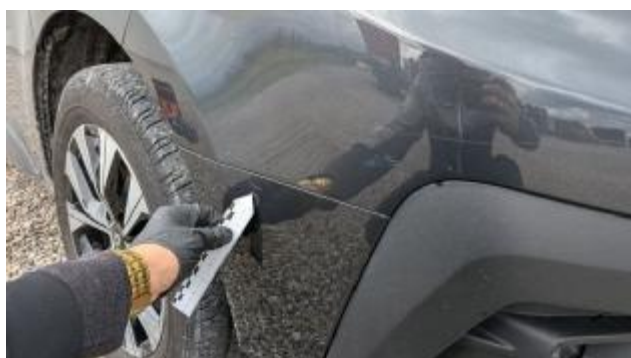
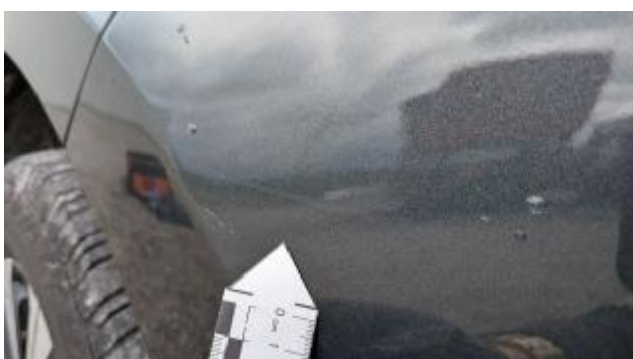
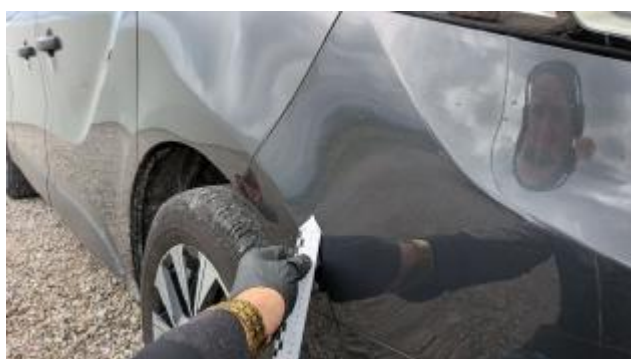
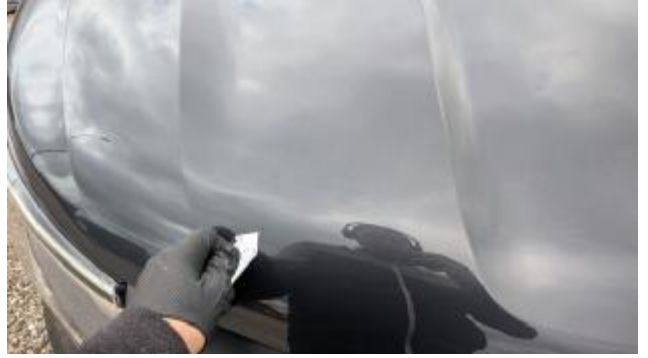
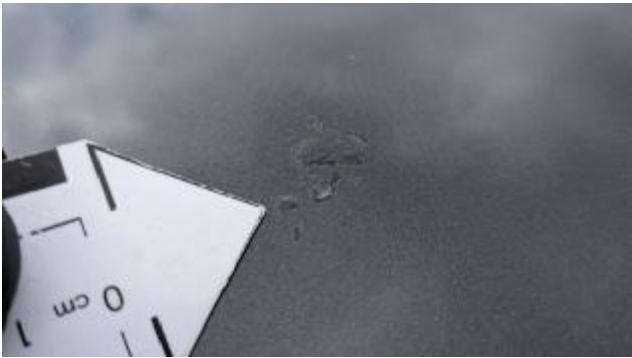
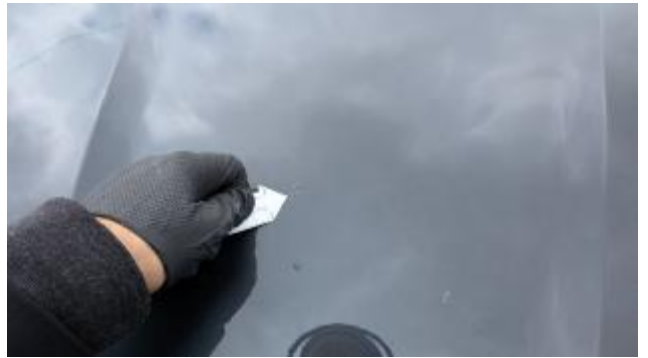
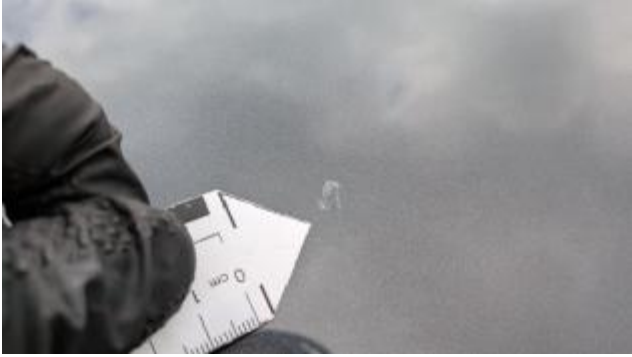
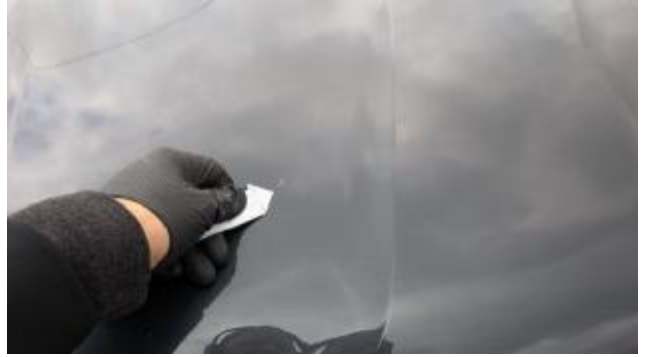
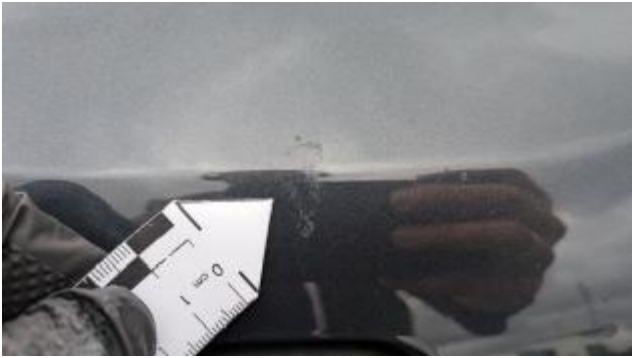
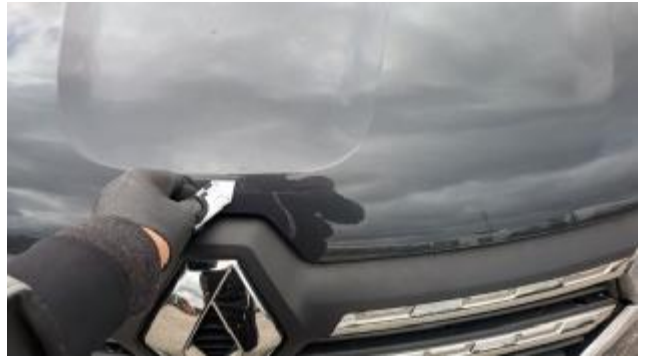
ZDJĘCIA USZKODZEŃ

| NAZWA ELEMENTU | RODZAJ USZKODZENIA |
| SZYBA CZOŁOWA | ODPRYSKI |
| ZDERZAK PRZEDNI | ZARYSOWANIE |
| POKRYWA PRZEDNIA | ODPRYSKI LAKIERU |
| POKRYWA PRZEDNIA | WGNIECENIE |
| DRZWI PRZEDNIE LEWE | WGNIECENIE |
| DRZWI/POSZYCIE ŚRODKOWE LEWE | ZARYSOWANIE,WGNIECENIE |
| ZDERZAK TYLNY | ZARYSOWANIE |
| DRZWI TYLNE LEWE | WGNIECENIE |
| DRZWI TYLNE PRAWO | ZARYSOWANIE |
| DRZWI/POSZYCIE TYLNE PRAWO | ZARYSOWANIE |
| SZYBA DRZWI/POSZYCIA ŚRODKOWYCH PRAWYCH | ZARYSOWANIE |
| SŁUPEK ŚRODKOWY PRAWY | ZARYSOWANIE |
| DRZWI PRZEDNIE PRAWO | ZARYSOWANIE |
| DACH STAŁY | ZARYSOWANIE,WGNIECENIE |
| LUSTERKO PRAWO | ZARYSOWANIE |
| BŁOTNIK PRZEDNI PRAWY | ZARYSOWANIE |

NAROŻNIK ZDERZAKA LT + PT - zarysowanie; OBUDOWA ZAPIĘCIA PASA BEZPIECZEŃSTWA (KANAPA ŚRODKOWA) - popękana; RELING DACHU P - uszkodzenie (brak elementu); ANTENA DACHU - brak; CZUJNIK ZE W TP - brak/uszkodzone mocowanie;
