## EKSPERTYZA POJAZDU

| Nr zlecenia | VHS00618/26 |

| Model | MOVANO |
| Numer rejestracyjny | LU668RR |

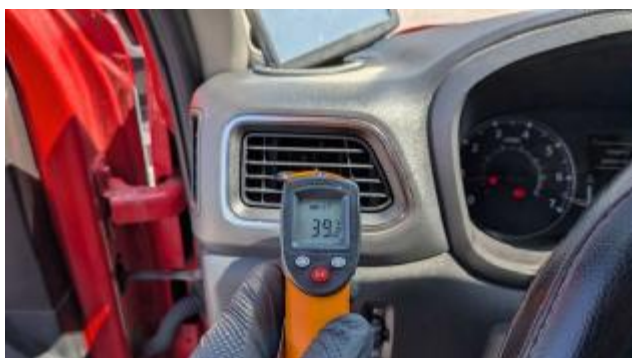
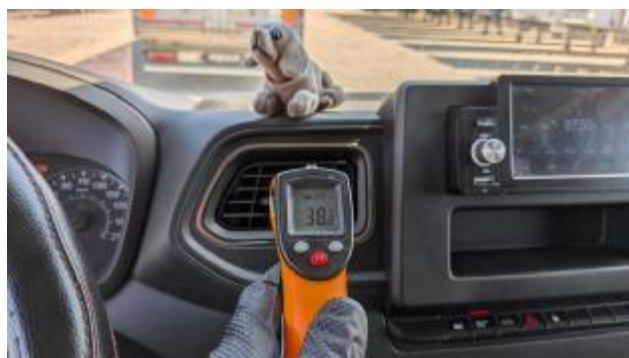
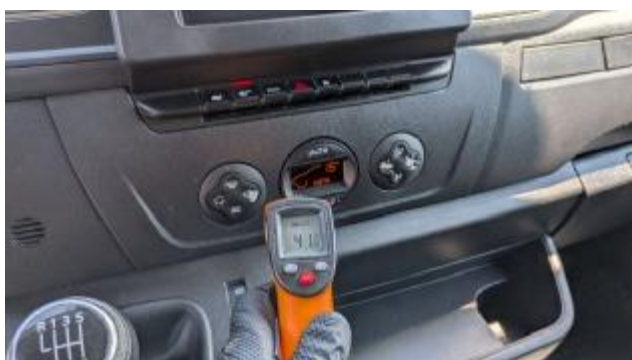
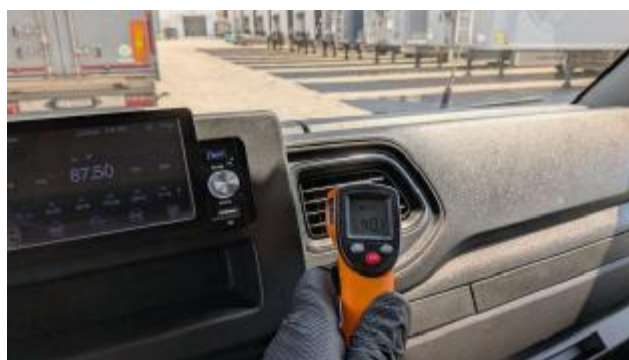
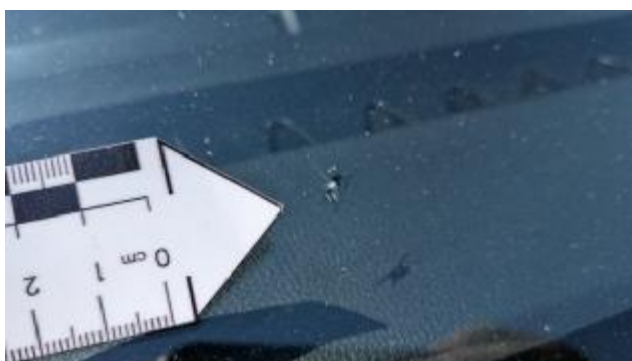
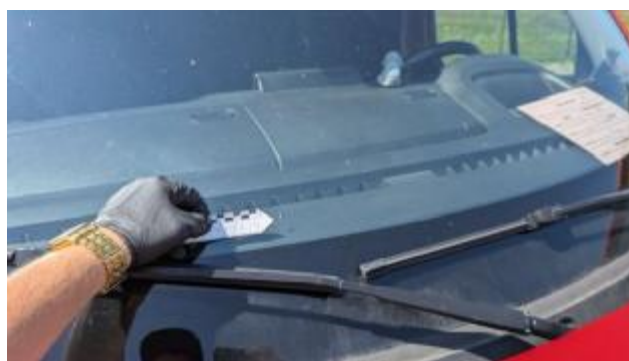
## ZDJĘCIA USZKODZEŃ

| NAZWA ELEMENTU | RODZAJ USZKODZENIA |
|---|---|
| LUSTERKO LEWE | PĘKNIĘCIE |
| LAMPA TYLNA LEWA | PĘKNIĘCIE |
| LAMPA TYLNA PRAWA | PĘKNIĘCIE |

KLIMATYZACJA - niesprawna; OSŁONA SZYBY PRAWA - zarysowanie; CHŁODNICE – eksploatacyjne odkształcenia lametek; PLANDEKA STRONA LEWA – małe rozerwanie; OWIEWKA LEWA - odpryski / pęknięcie; SŁUPEK ZABUDOWY LT - zarysowanie; SŁUPEK ZABUDOWY LT - wgnieciony; PLANDEKA STRONA LEWA – rozerwanie; OWIEWKA PRAWA - zarysowanie / odpryski lakieru; LEŻANKA DOLNA - przepalenie;
