## EKSPERTYZA POJAZDU

| Marka | IVECO |
| Model | 35S18 |
| Numer rejestracyjny | WE7W561 |

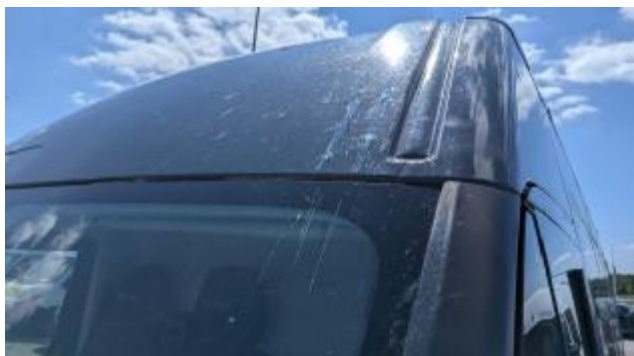
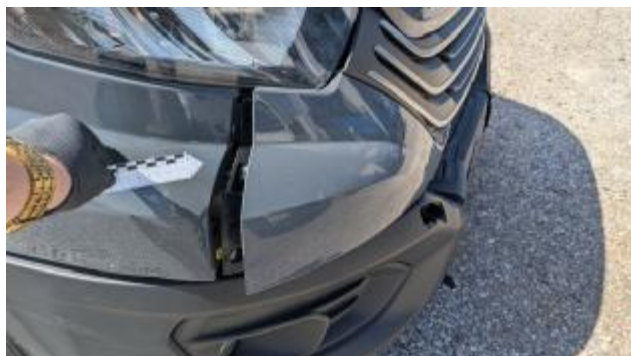
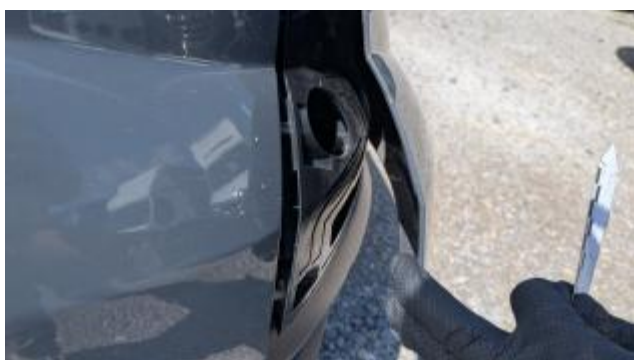
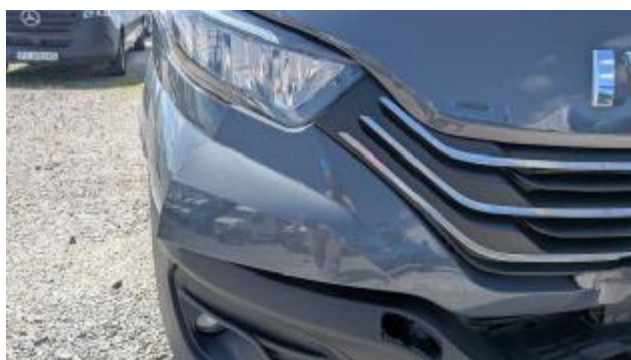
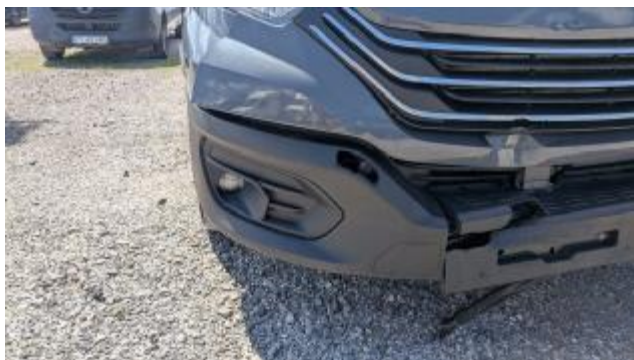
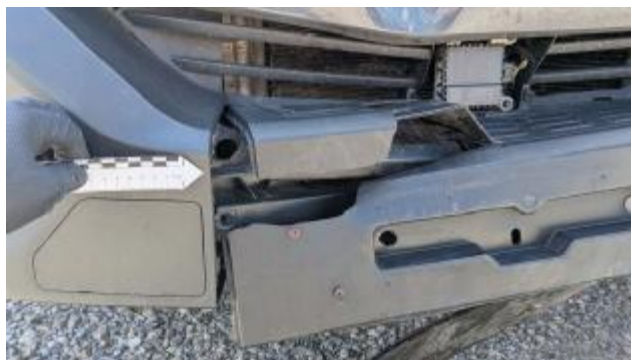
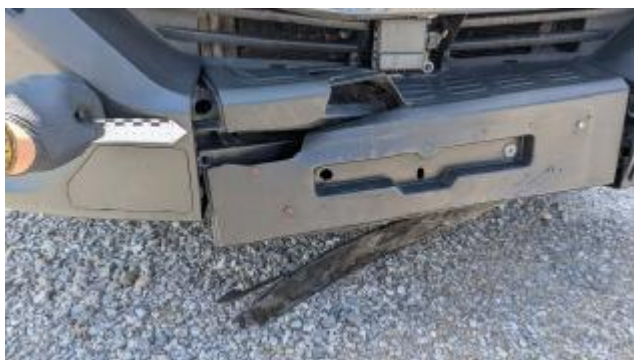
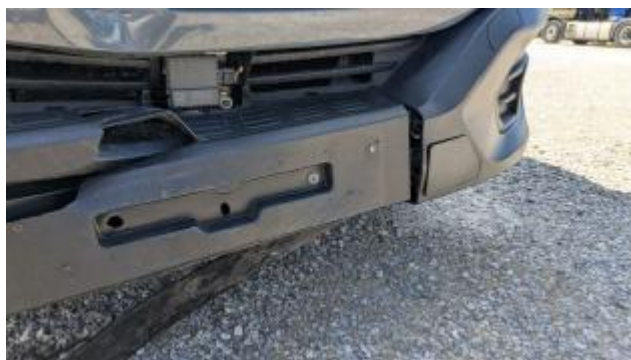
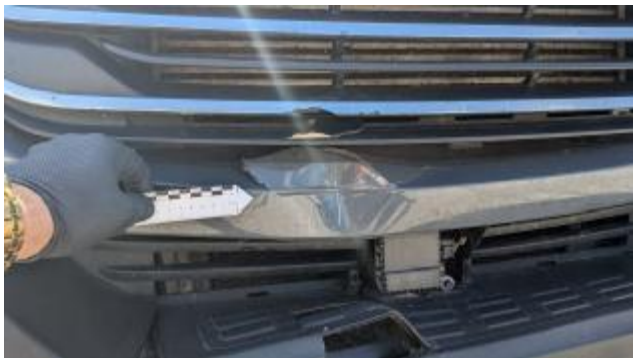
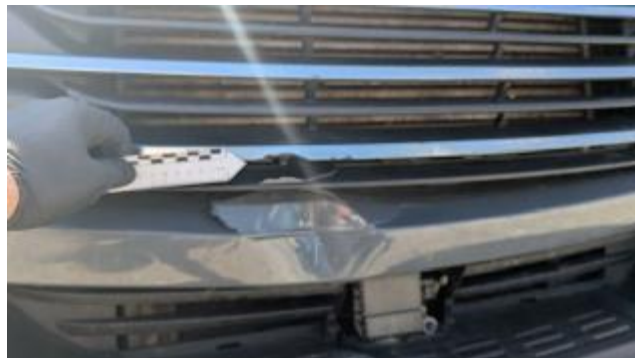
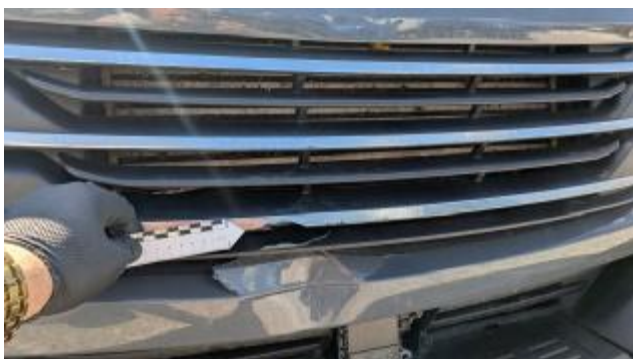
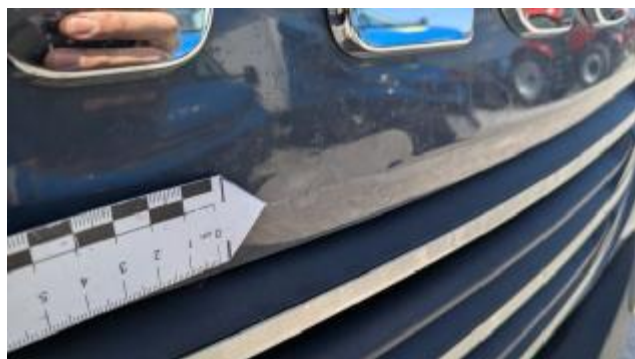
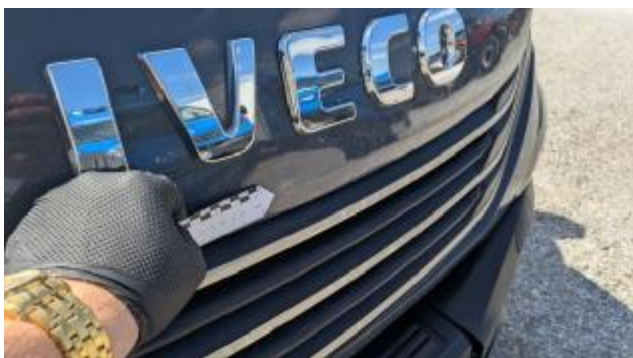
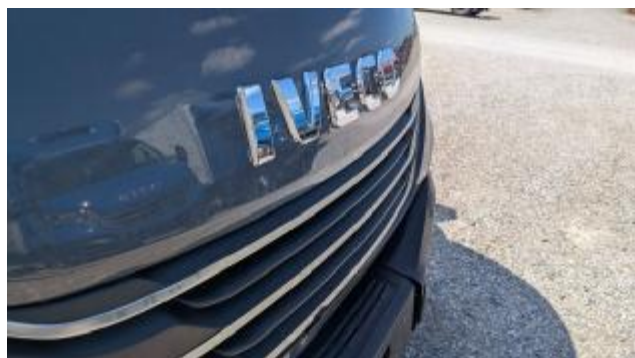
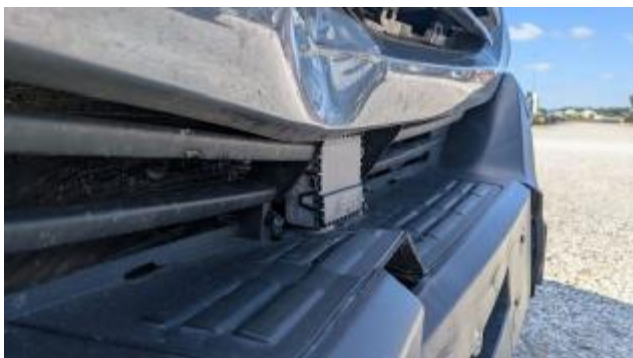
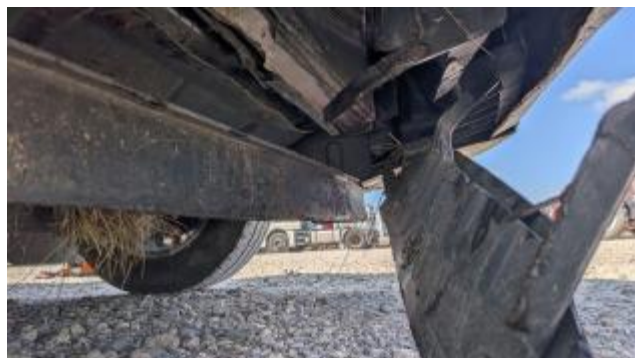
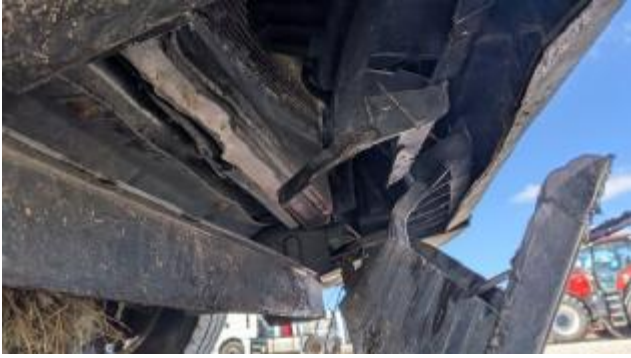
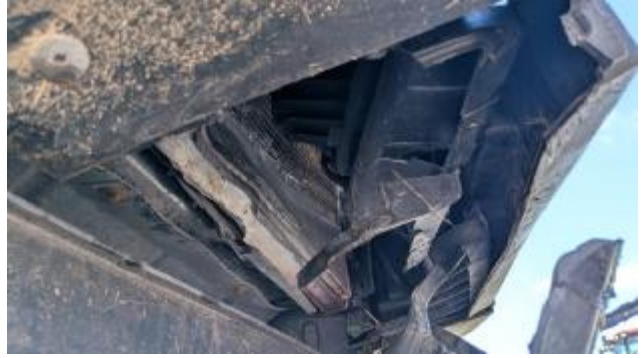
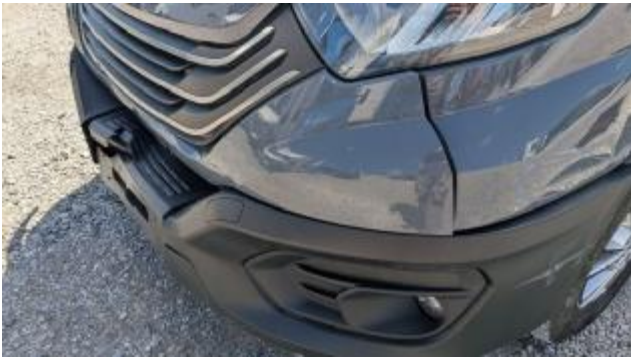
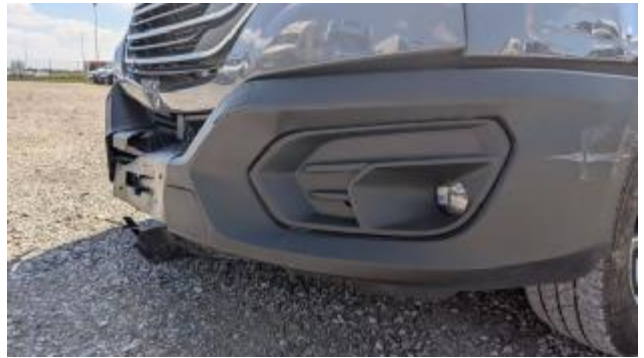
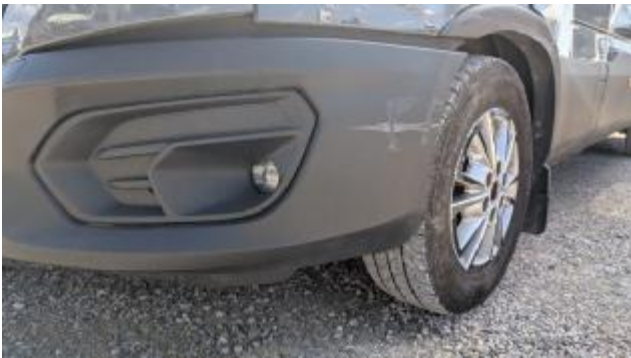
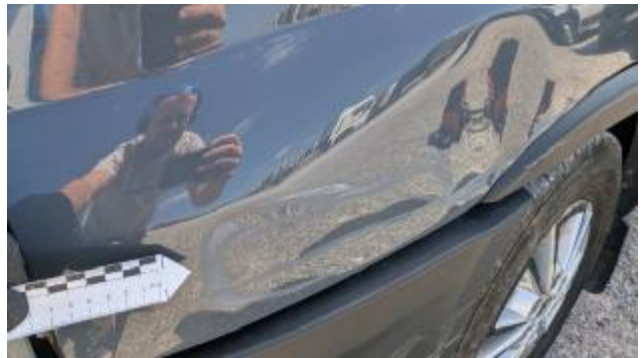
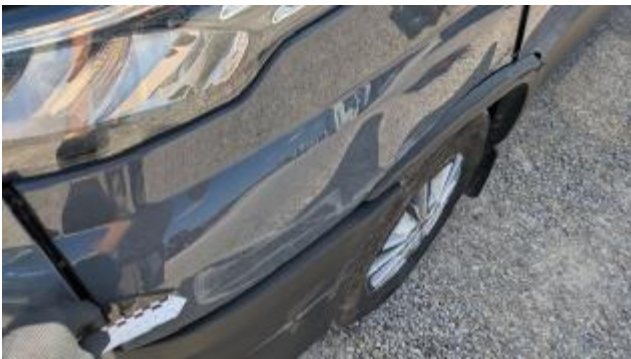
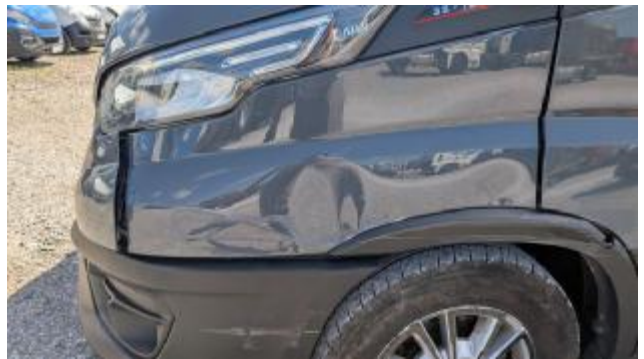
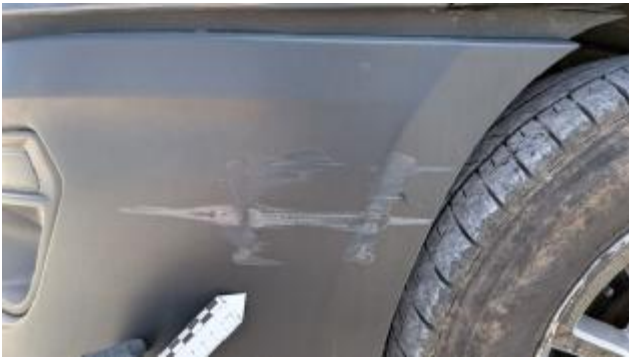
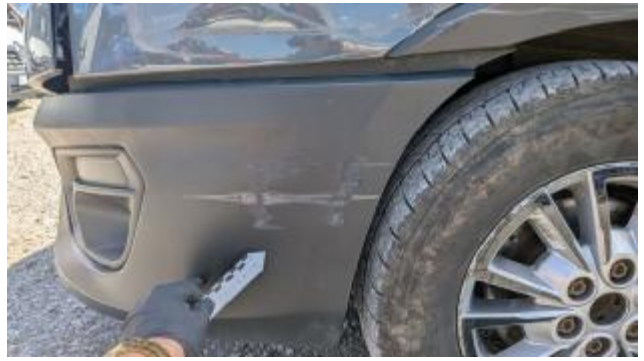
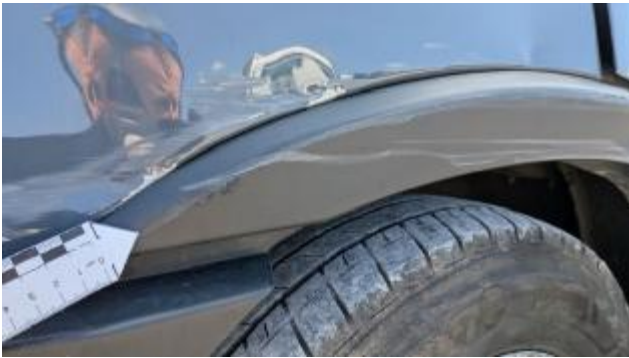
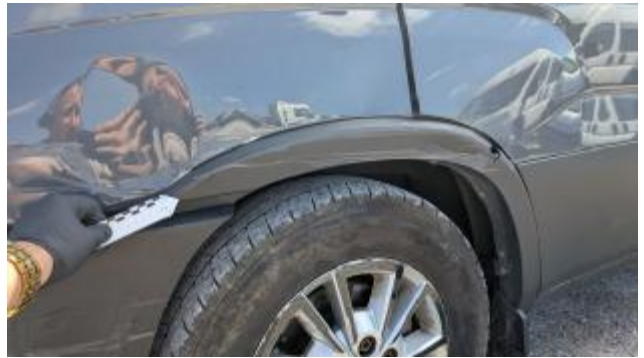
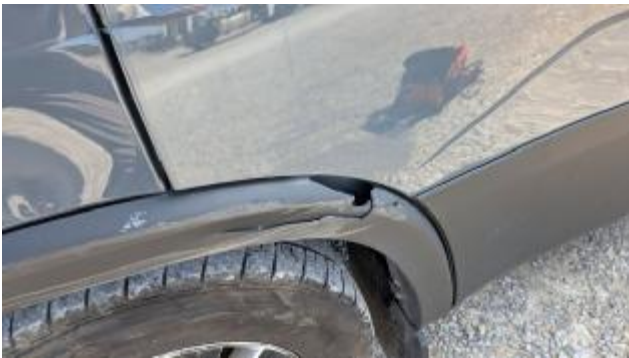
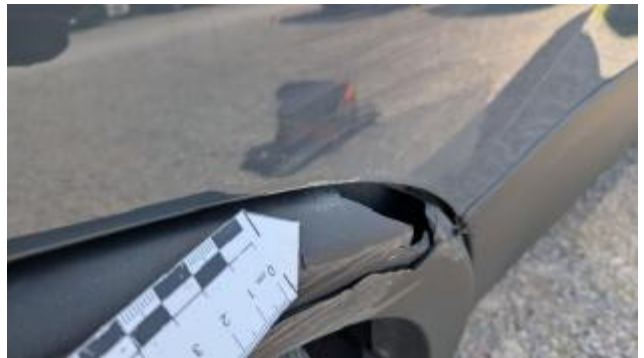
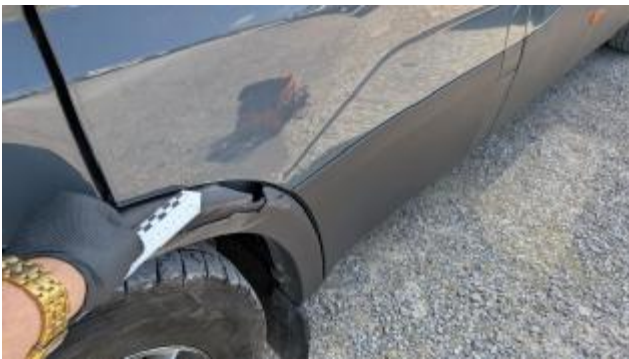
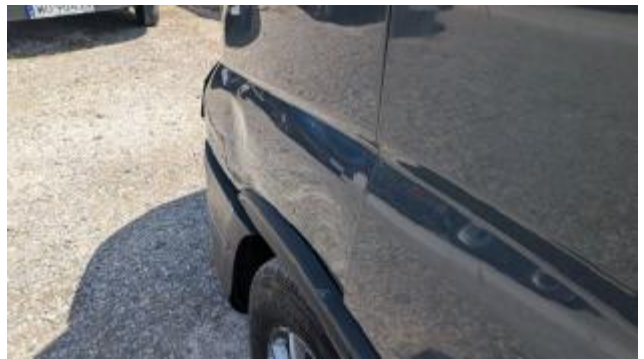
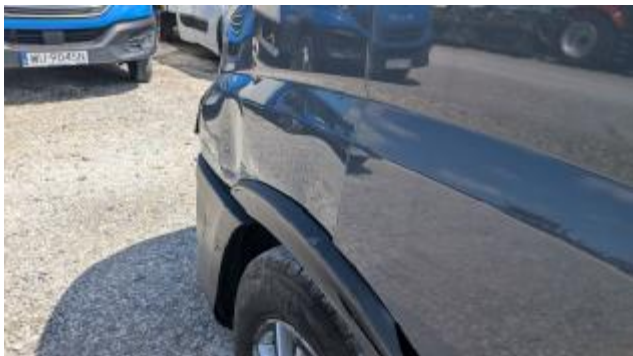
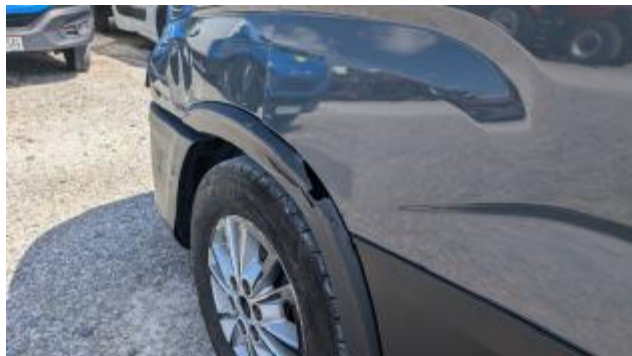
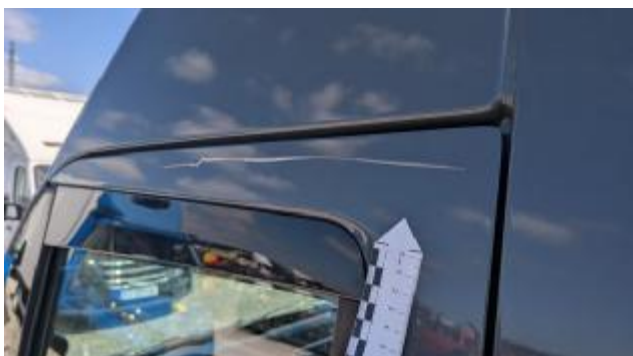
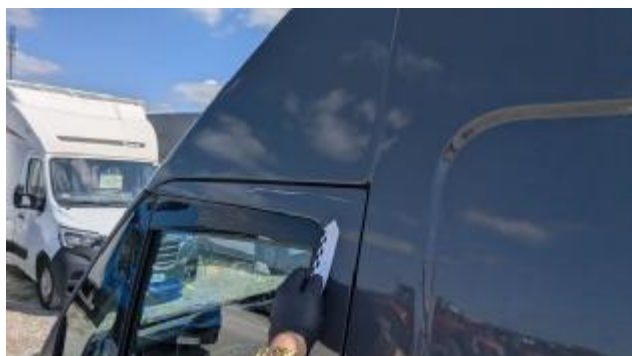
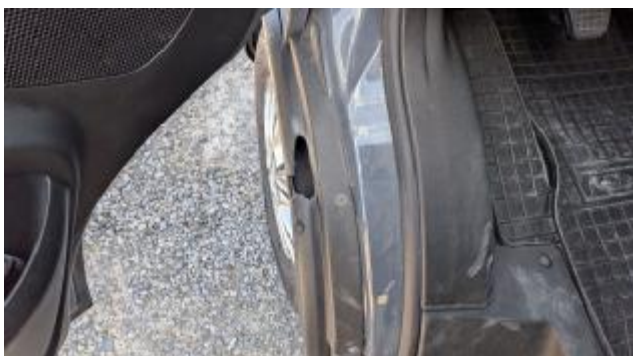
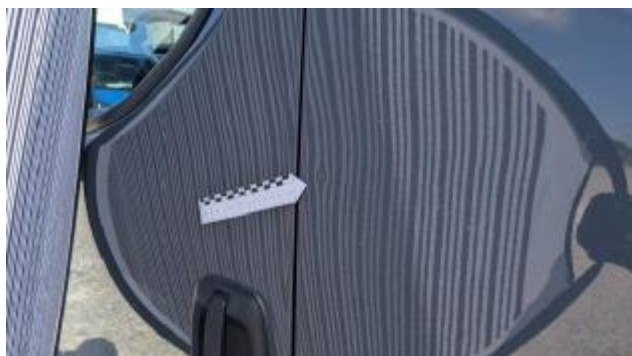
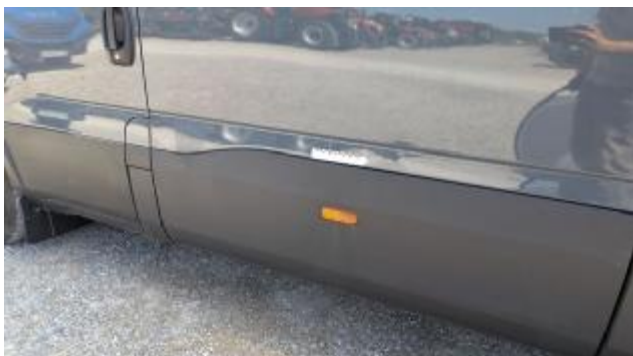
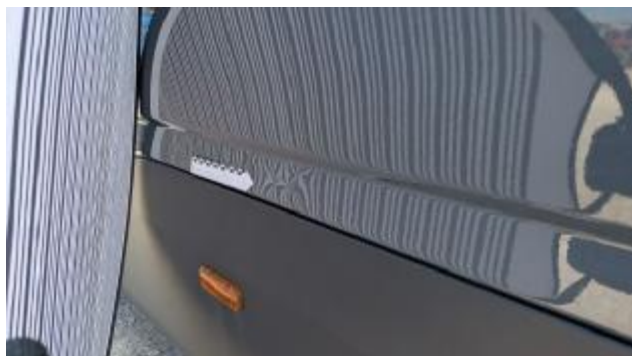
## ZDJĘCIA USZKODZEŃ

NUMER VIN - korozja; BELKA ZDERZAKA - wgniecioną; OBUDOWA RADARU - brak; CHŁODNICE - wgniecione; LISTWY BOCZNE STRONA L - zarysowania; ŚWIATŁO OBRYSOWE - pęknięcie; CHŁAPACZ KOŁA TL - zarysowanie; NAROŻNIK ZDERZAKA LT - pęknięcie; LISTWA DRZWI BOCZNYCH P - zarysowanie; BŁOTNIK PP - wgnieciony; LISTWA ŁUKOWA BŁOTNIKA PP - pęknięcie; HAMULEC POSTOJOWY - niska wydajność; Pojazd po kolizji. Nie wyklucza się dalszych uszkodzeń możliwych do ujawnienia po demontażu w warunkach warsztatowych.
