## EKSPERTYZA POJAZDU

Firma PARTNER CRLS SP. Z O.O.  
Rzeczoznawca MATEUSZ KELER  
Nr zlecenia VHS00527/26  
Data zlecenia 18 czerwiec 2026

Marka BMW  
Model 520D XDRIVE  
Numer rejestracyjny GD5S507  
Rok produkcji 2021  
Numer VIN WBA51BN020CH31468

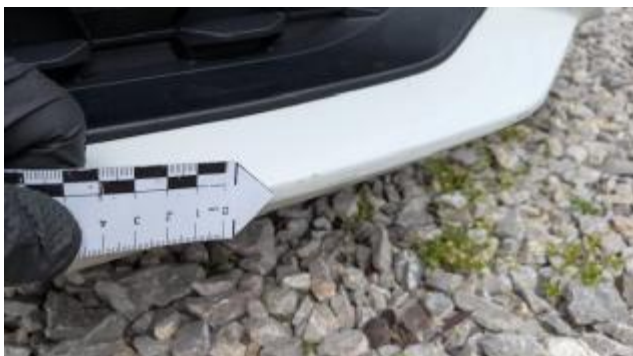
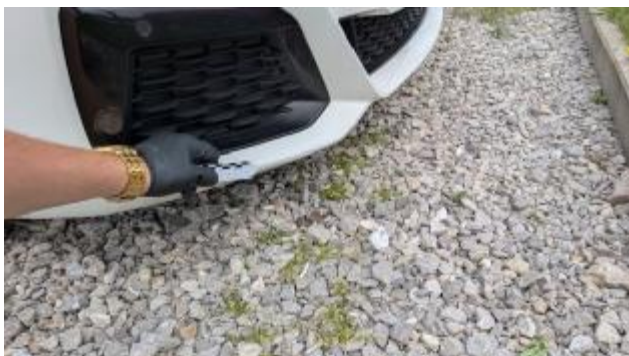
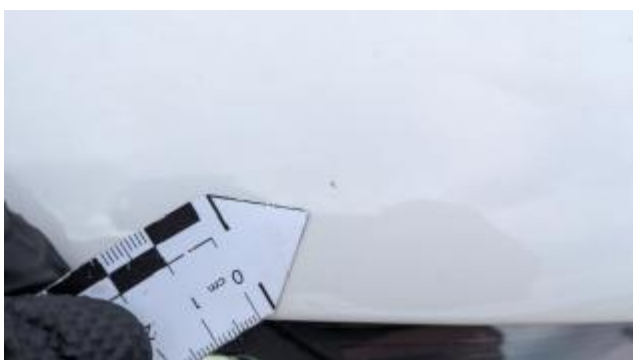
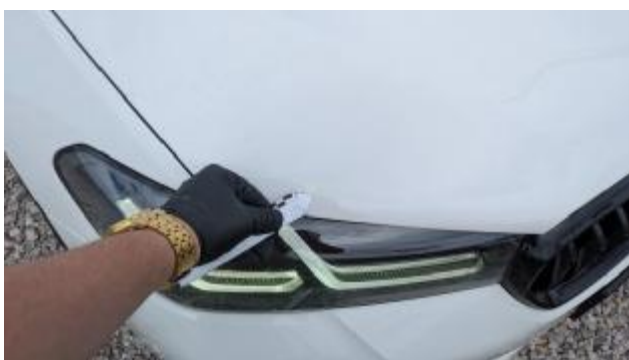
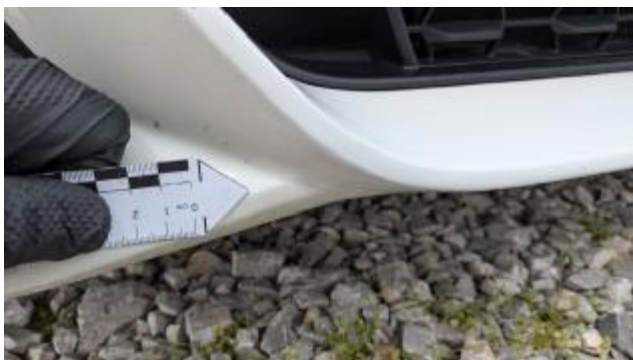
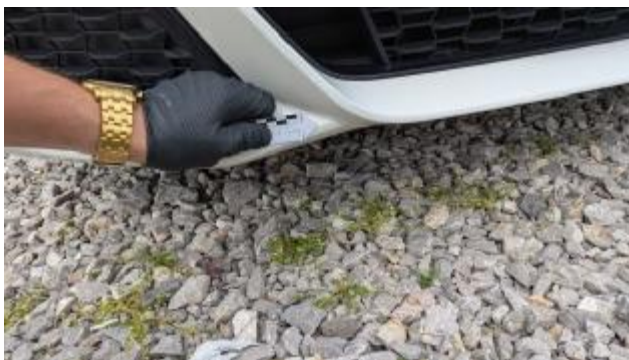
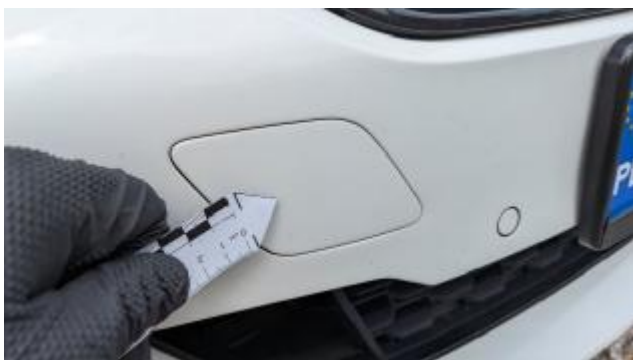
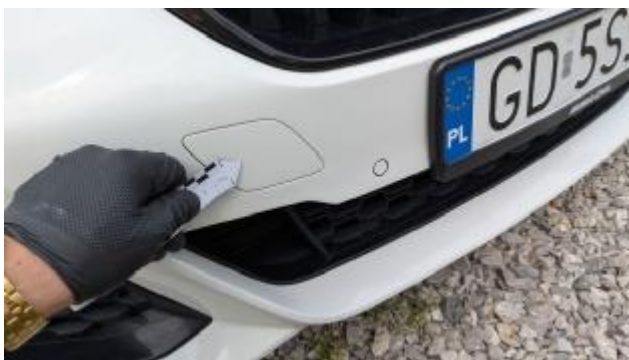
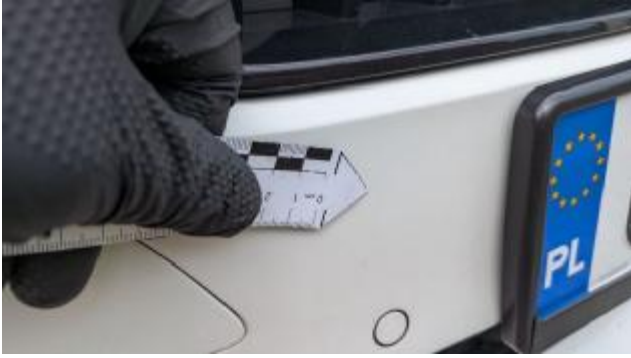
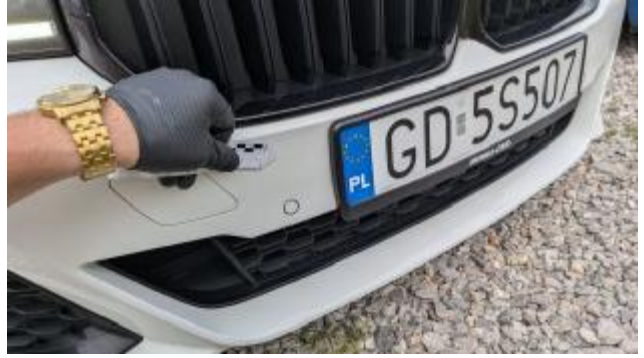
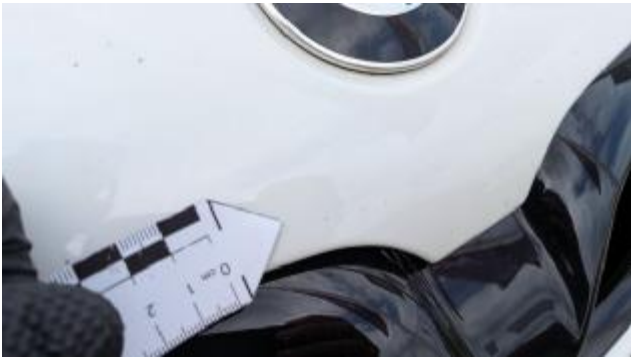
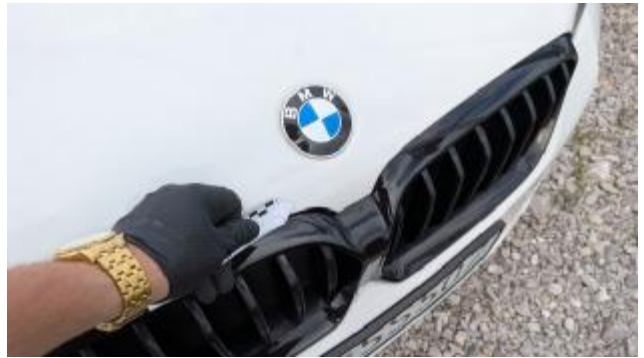
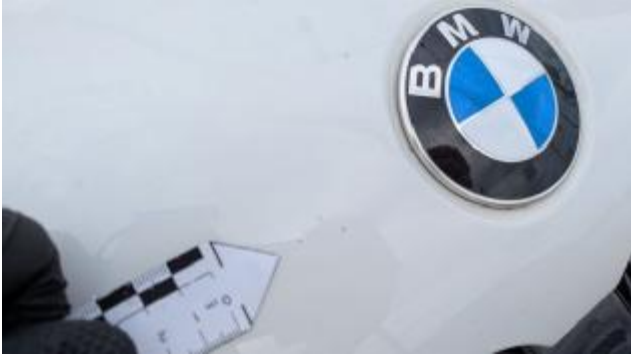
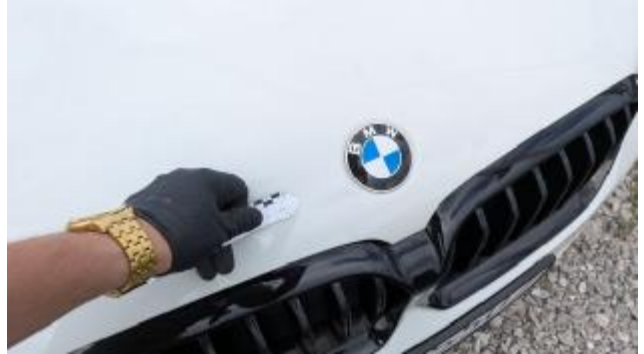
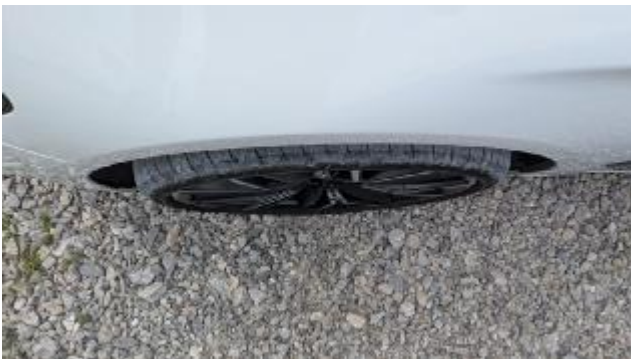
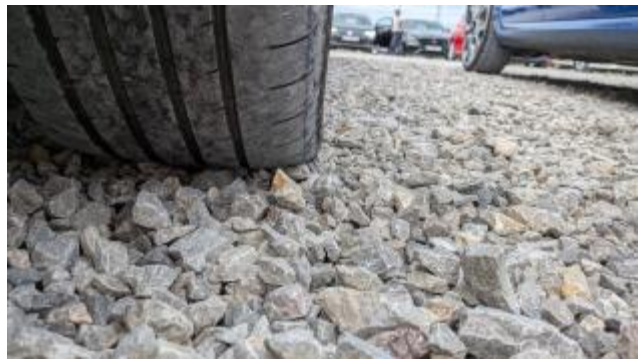
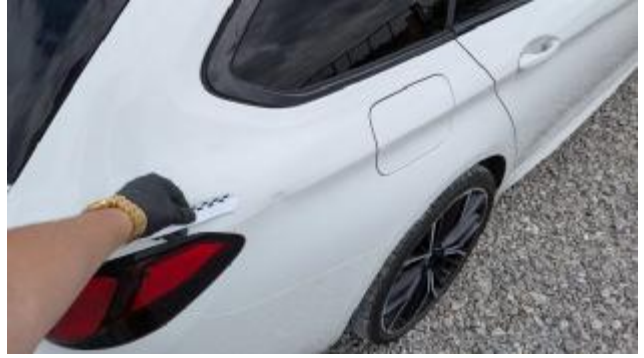
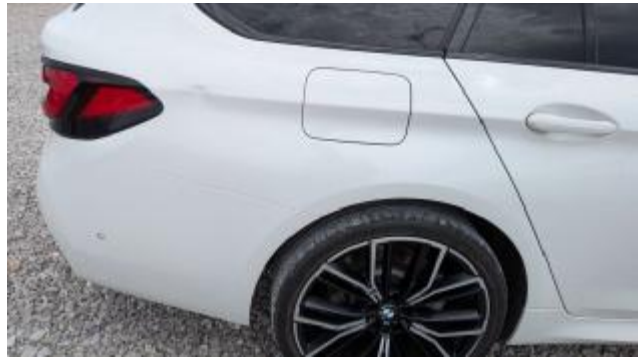
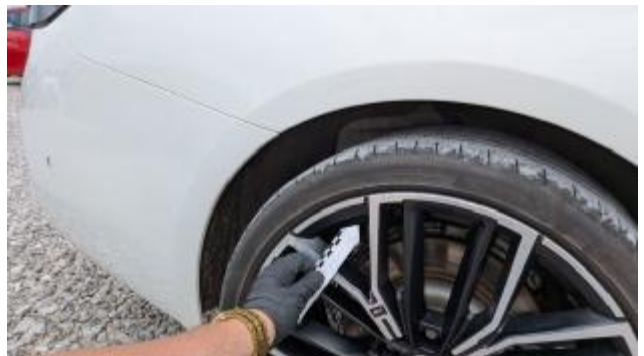
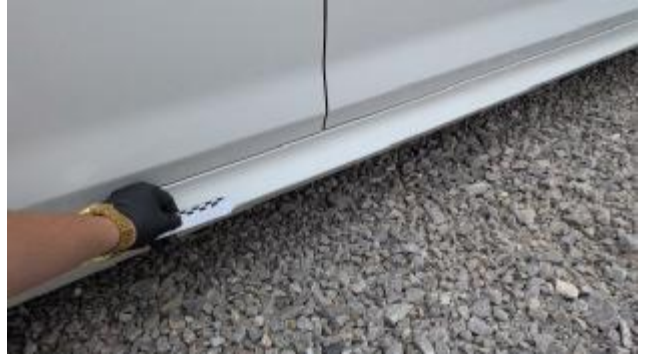
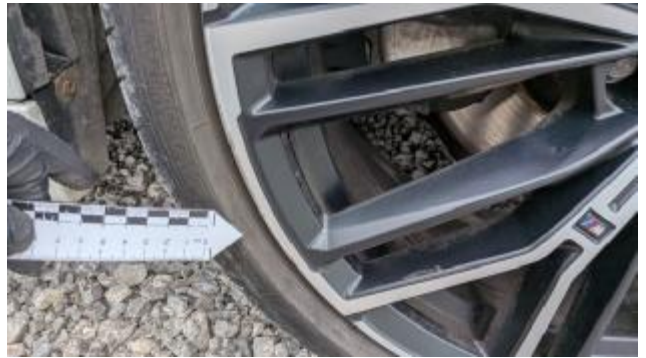
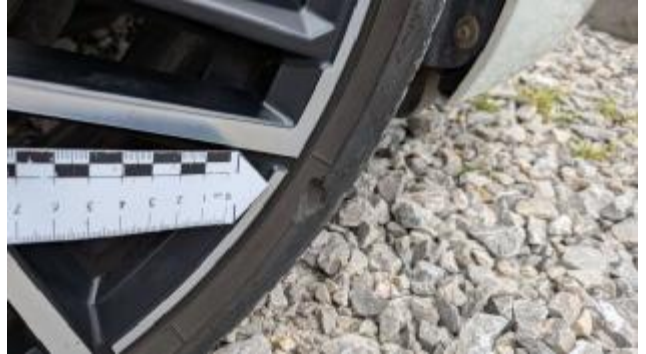
ZDJĘCIA USZKODZEŃ

NAZWA ELEMENTU	RODZAJ USZKODZENIA
ZDERZAK PRZEDNI	ZARYSOWANIE
POKRYWA PRZEDNIA	ODPRYSKI LAKIERU
ZDERZAK PRZEDNI	PĘKNIĘCIE
ZDERZAK PRZEDNI	ODPRYSKI LAKIERU
BŁOTNIK TYLNY PRAWY	WGNIECENIE
FELGA TYLNA PRAWA	ZARYSOWANIE
PRÓG PRAWY	ZARYSOWANIE
FELGA PRZEDNIA PRAWA	ZARYSOWANIE
----	----
----	----
----	----
----	----
----	----
----	----
----	----
----	----
----	----
----	----
----	----
----	----
----	----
----	----
----	----
----	----
----	----
----	----
----	----

OPONA PL - nieprawidłowe ciśnienie; OPONA PP - ubytek materiału

Stwierdzono nieprawidłowe ciśnienie w oponie przedniej lewej. Z uwagi na brak możliwości uzupełnienia powietrza odstąpiono od realizacji jazdy próbnej.
