## OPINIA TECHNICZNA

Zadanie: Określenie wartości rynkowej pojazdu na potrzeby sprzedaży.

Marka: **MERCEDES-BENZ**

Model pojazdu: **CLS 350 CDI MR`11 E5 218**

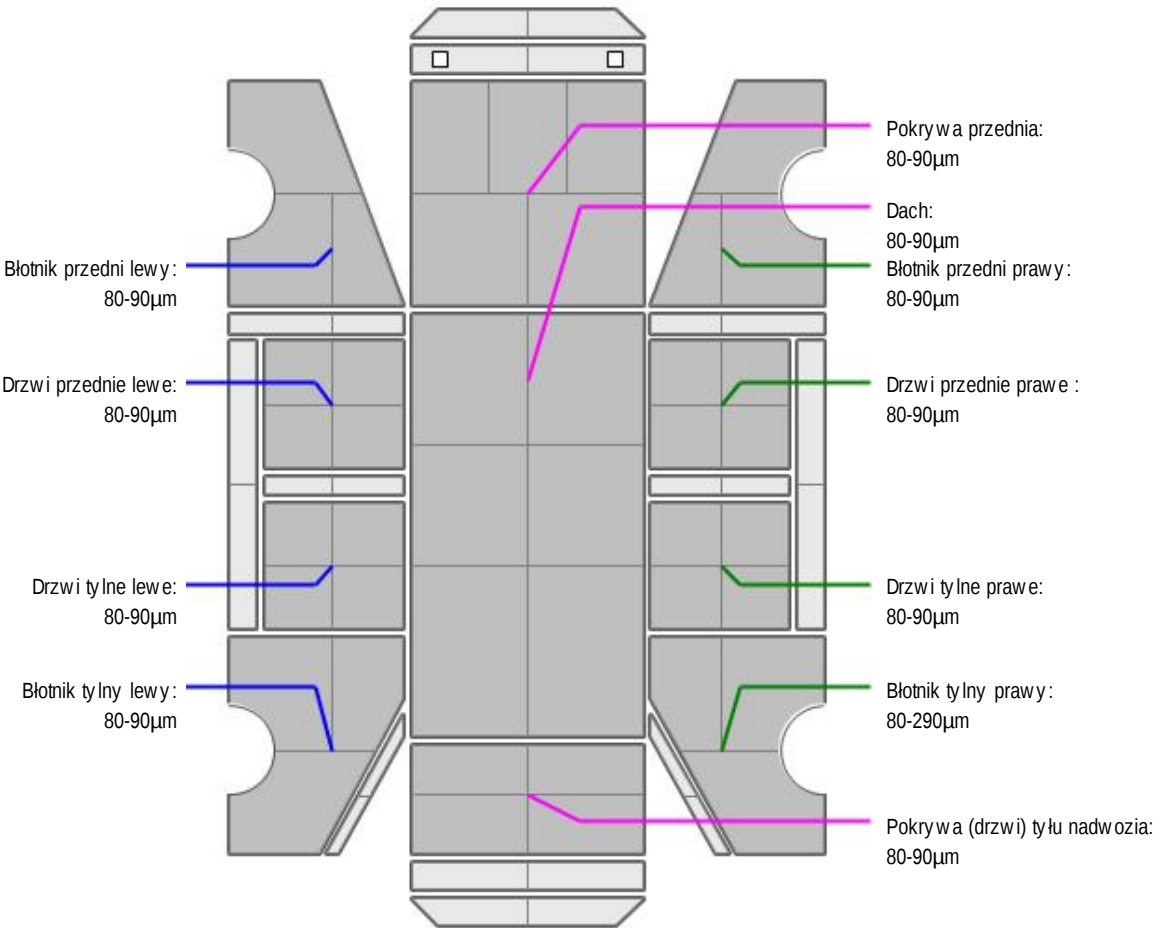
NADWOZIE – Opis powłoki lakierowej

| L.p. | Nazwa elementu | L / P | Grubość powłoki [µm] | Opis |
| 1 | Pokrywa przednia | | 80-90µm | |

| 10 | Błotnik tylny | P | 80-290µm | |
