## EKSPERTYZA POJAZDU

Firma PARTNER CRLS SP. Z O.O.  
Rzeczoznawca MATEUSZ KELER  
Nr zlecenia VHS00543/26  
Data zlecenia 22 czerwiec 2026

Marka SKODA  
Model OCTAVIA  
Numer rejestracyjny CT154CP  
Rok produkcji 2020  
Numer VIN TMBJJ7NX8MY048465

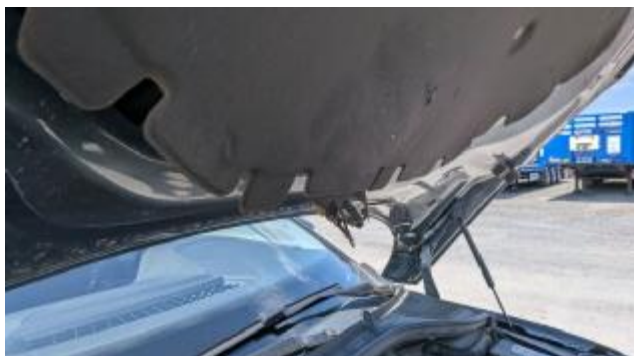
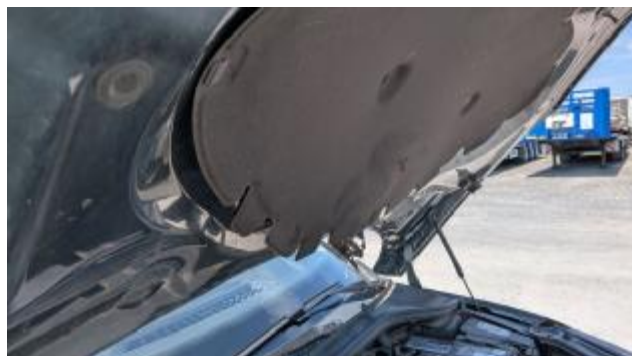
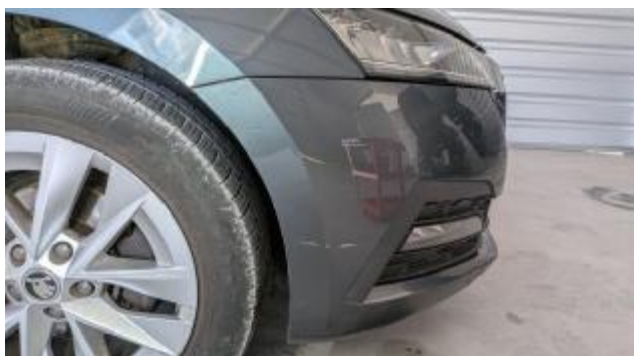
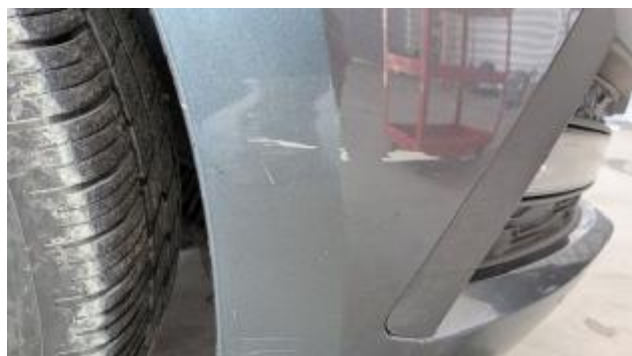
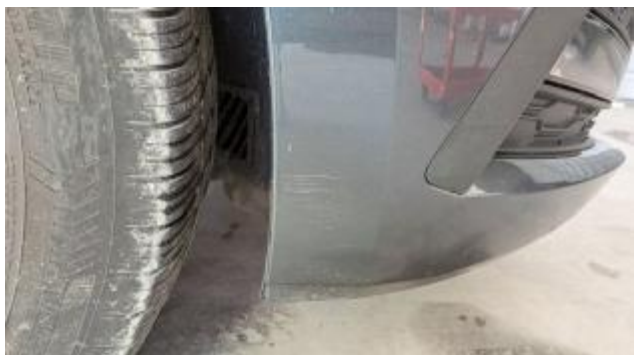
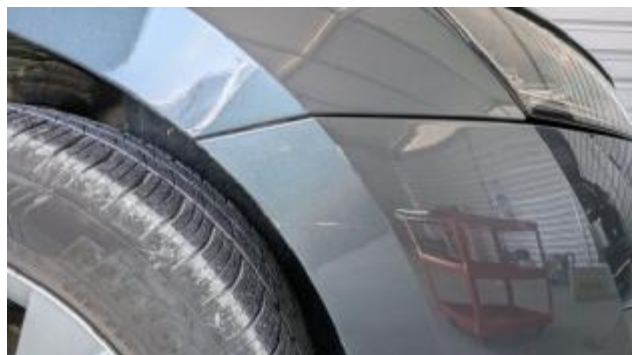
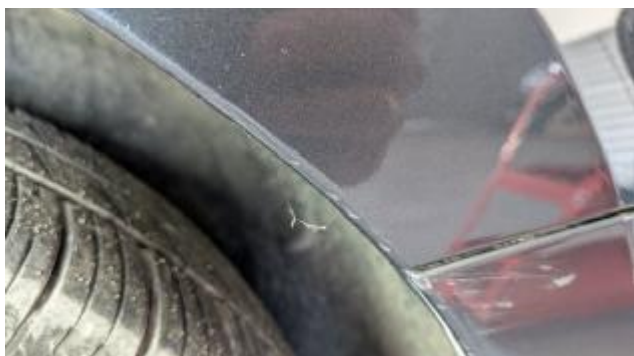
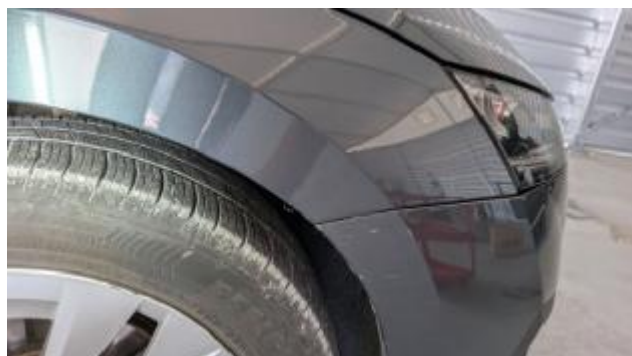
ZDJĘCIA USZKODZEŃ

NAZWA ELEMENTU	RODZAJ USZKODZENIA
ZDERZAK PRZEDNI	ZARYSOWANIE
SPOILER ZDERZAKA PRZEDNIEGO	ODPRYSKI
KRATA WLOTU POWIETRZA LEWA	ZARYSOWANIE
REFLEKTOR PRZEDNI LEWY	ZARYSOWANIE
BŁOTNIK PRZEDNI LEWY	ZARYSOWANIE, WGNIECENIE
BŁOTNIK PRZEDNI LEWY	RDZA/KOROZJA
FELGA PRZEDNIA LEWA	ZARYSOWANIE
PRÓG LEWY	WGNIECENIE
BŁOTNIK TYLNY LEWY	ZARYSOWANIE
ZDERZAK TYLNY	ZARYSOWANIE
FELGA TYLNA PRAWA	ZARYSOWANIE
BŁOTNIK TYLNY LEWY	WGNIECENIE
DRZWI TYLNE LEWE	ZARYSOWANIE
PRÓG PRAWY	ZARYSOWANIE
DRZWI PRZEDNIE PRAWY	ZARYSOWANIE
FELGA PRZEDNIA PRAWA	ZARYSOWANIE
----	----
----	----
----	----
----	----

NAZWA ELEMENTU	RODZAJ USZKODZENIA
KOŁO KIEROWNICY	ZARYSOWANIE
PODSUFITKA	ROZERWANIE
----	----
----	----
----	----
----	----
----	----
----	----
----	----
----	----

WYGŁUSZENIE POKRYWY P - rozerwanie; WŁĄCZNIK SILNIKA - uszkodzenie; USZCZELKA SZYBY BŁOTNIKA TL - zarysowania; PILOT KLUCZYKA - uszkodzona obudowa;
