## EKSPERTYZA POJAZDU

| Nr zlecenia | VHS00551/26 |

| Model | E 220 D 4MATIC |
| Numer rejestracyjny | PY8902G |

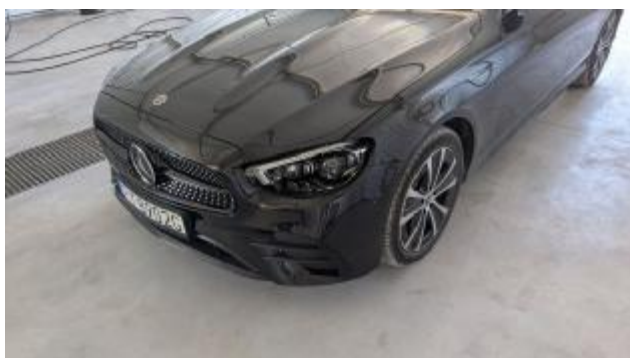
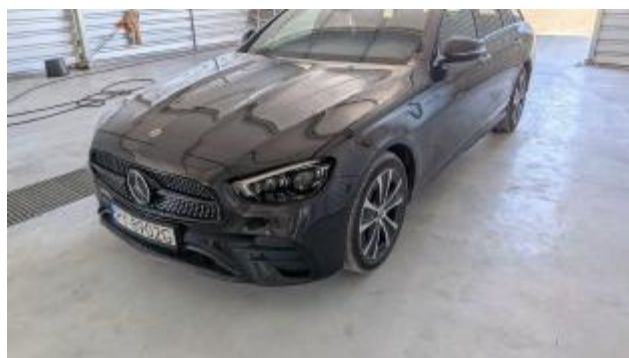
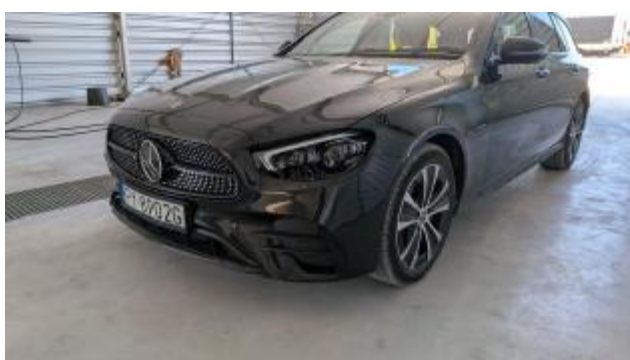
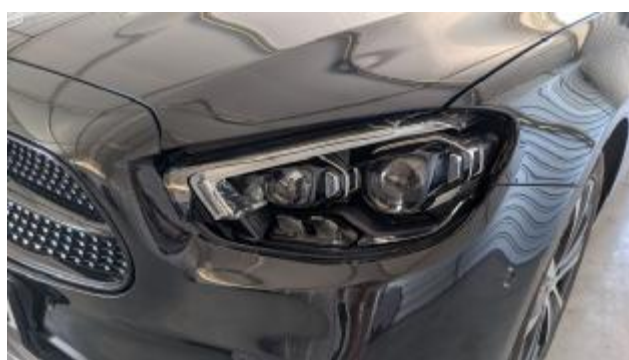
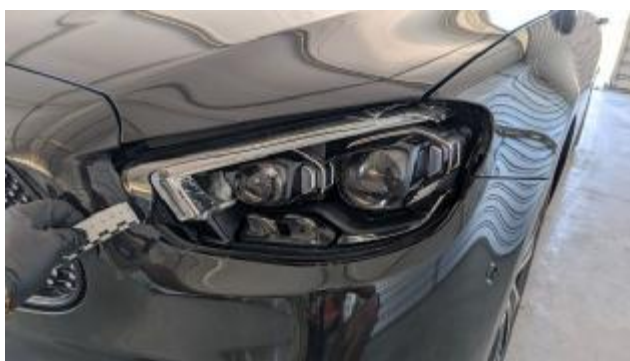
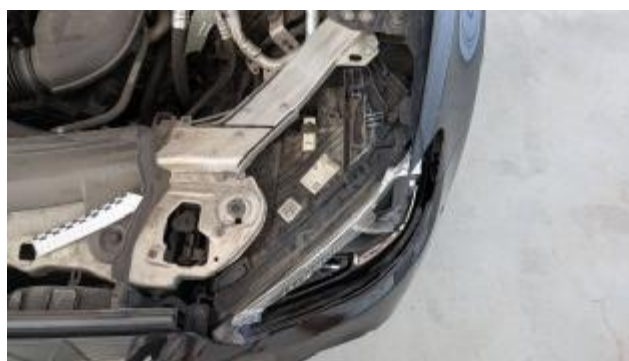
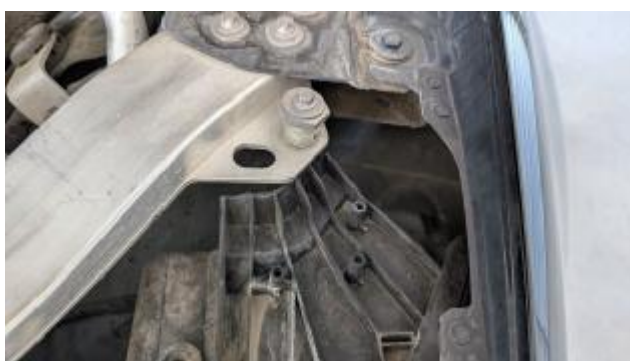
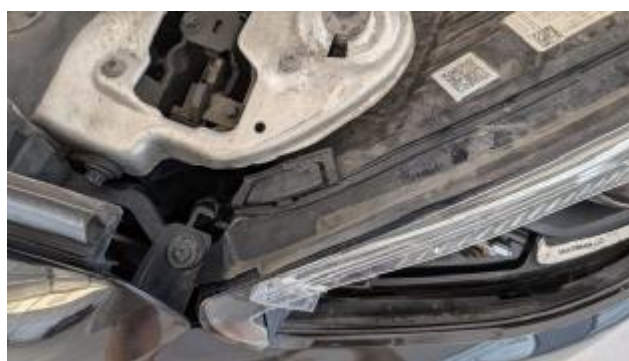
## ZDJĘCIA USZKODZEŃ

| NAZWA ELEMENTU | RODZAJ USZKODZENIA |
|---|---|
| REFLEKTOR PRZEDNI LEWY | UBYTEK W KAROSERII/DZIURA |
| ZDERZAK PRZEDNI | PĘKNIĘCIE |
| KRATA WLOTU POWIETRZA | PĘKNIĘCIE |
| POKRYWA PRZEDNIA | ODPRYSKI LAKIERU |
| BŁOTNIK PRZEDNI LEWY | ODPRYSKI LAKIERU |
| RAMA DACHU LEWA | ODPRYSKI LAKIERU |
| PRÓG LEWY | ZARYSOWANIE |
| ZDERZAK TYLNY | ZARYSOWANIE |
| DRZWI PRZEDNIE PRAWO | ZARYSOWANIE |
| LUSTERKO PRAWO | ZARYSOWANIE |
| BŁOTNIK PRZEDNI PRAWY | ZARYSOWANIE |

Pozostałe uwagi do opisu nadwozia i wnętrza (nie ujęte powyżej)  
osłona wlotu powietrza zderzaka przedniego L - pęknięta;
