EKSPERTYZA POJAZDU

Firma PARTNER CRLS SP. Z O.O.
Rzeczoznawca MATEUSZ KELER
Nr zlecenia VHS00528/26
Data zlecenia 18 czerwiec 2026

Marka SKODA
Model OCTAVIA
Numer rejestracyjny KK2546H
Rok produkcji 2019
Numer VIN TMBJU7NE7L0107430

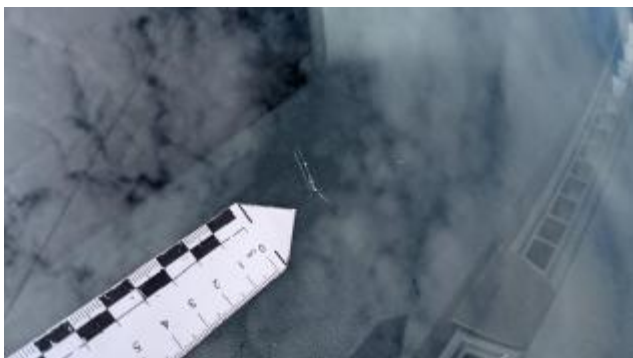
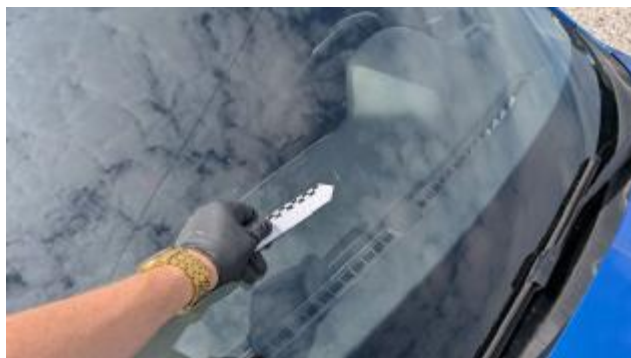
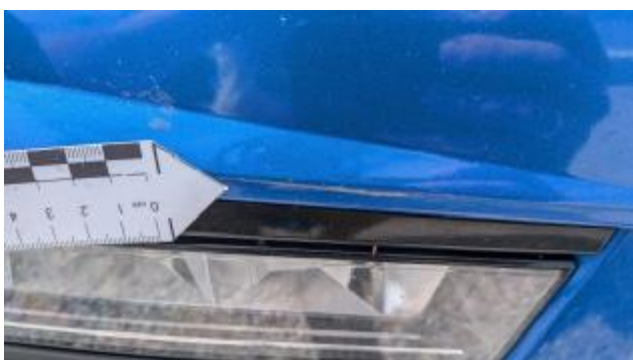
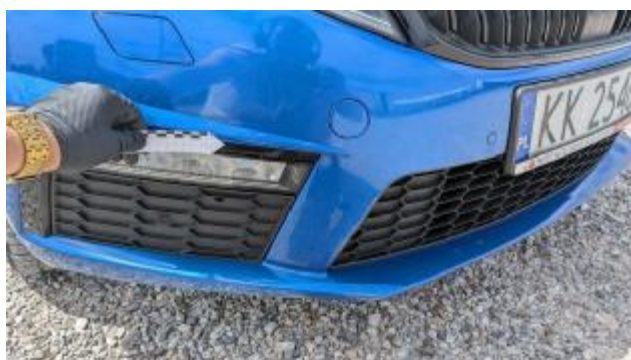
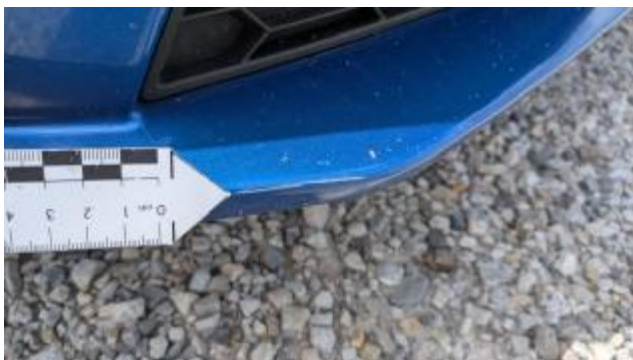
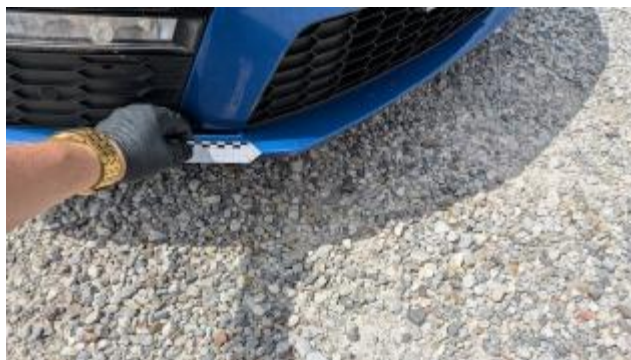
ZDJĘCIA USZKODZEŃ

NAZWA ELEMENTU	RODZAJ USZKODZENIA
SZYBA CZOŁOWA	ODPRYSKI
ZDERZAK PRZEDNI	ZARYSOWANIE
FELGA PRZEDNIA LEWA	ZARYSOWANIE
DRZWI PRZEDNIE LEWE	ZARYSOWANIE, WGNIECENIE
DRZWI TYLNE LEWE	ZARYSOWANIE, WGNIECENIE
BŁOTNIK TYLNY LEWY	ZARYSOWANIE, WGNIECENIE
FELGA TYLNA LEWA	ZARYSOWANIE
ZDERZAK TYLNY	ZARYSOWANIE, WGNIECENIE
BŁOTNIK TYLNY PRAWY	WGNIECENIE
DRZWI TYLNE PRAWY	ZARYSOWANIE, WGNIECENIE
DRZWI PRZEDNIE PRAWY	ZARYSOWANIE, WGNIECENIE
FELGA PRZEDNIA PRAWA	ZARYSOWANIE
----	----
----	----
----	----
----	----
----	----
----	----
----	----
----	----
----	----

NAZWA ELEMENTU	RODZAJ USZKODZENIA
KOŁO KIEROWNICY	NADMIERNE ZUŻYCIE
----	----
----	----
----	----
----	----
----	----
----	----
----	----
----	----
----	----
----	----
