## EKSPERTYZA POJAZDU

| Marka | RENAULT/MOTOWEKTOR |
| Model | MASTER |
| Numer rejestracyjny | PY47887 |

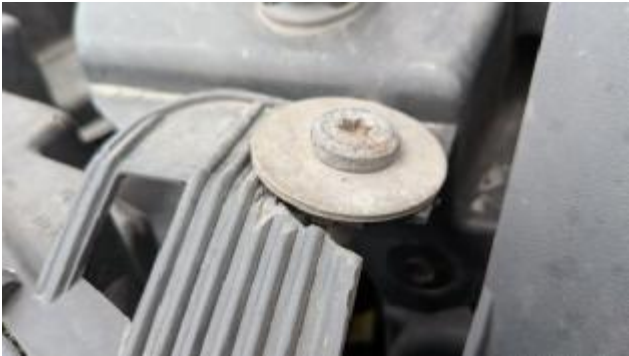
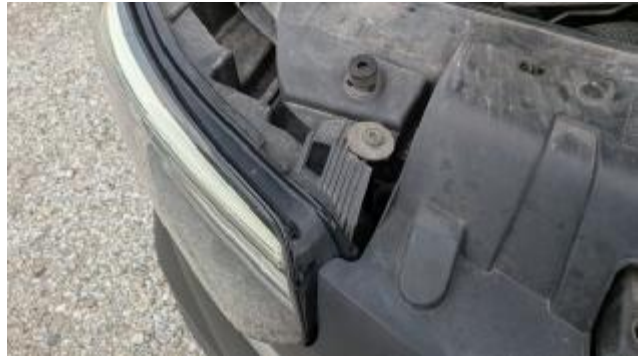
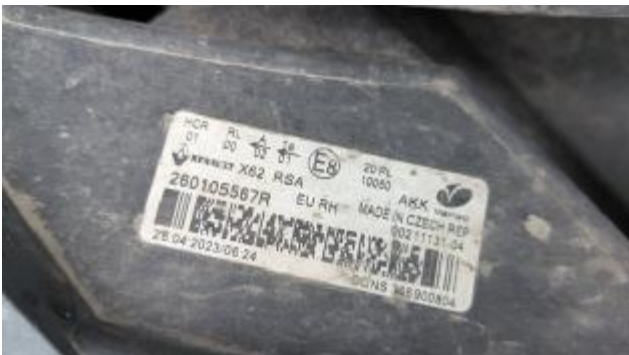
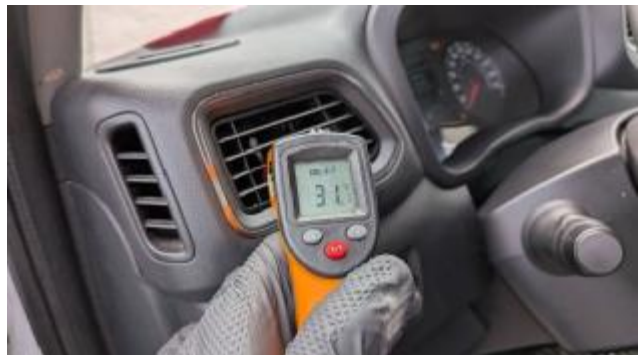
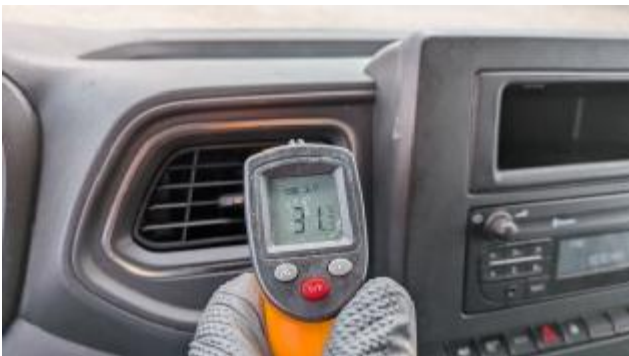
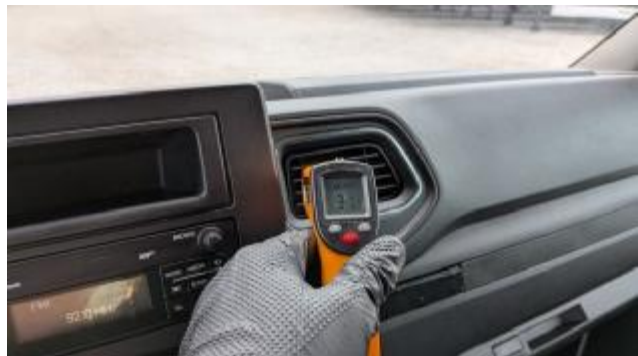
| ZDJĘCIA USZKODZEŃ |

| NAZWA ELEMENTU | RODZAJ USZKODZENIA |
|---|---|
| REFLEKTOR PRZEDNI PRAWY | PĘKNIĘCIE |
| ZDERZAK PRZEDNI | PĘKNIĘCIE |
| KRATA WLOTU POWIETRZA | PĘKNIĘCIE |
| LUSTERKO PRAWY | PĘKNIĘCIE |
| KIERUNKOWSKAZ LUSTERKA PRAWY | PĘKNIĘCIE |

REFLEKTOR PRZEDNI PRAWY - pęknięte mocowanie; KLIMATYZACJA - niesprawna; SIEDZISKO ŚRODKOWE - zdeformowane; ZAPIĘCIE PASA PRAWEGO - uszkodzone; OSŁONA PODSZYBIA P - brak; USZCZELKA SZYBY L - brak; SŁUPEK SKRZYNI L - zarysowanie; SŁUPEK SKRZYNI TL - zarysowanie/deformacja; BURTA T - defromacja; SŁUPEK NAROŻNY SKRZYNI PT - zarysowanie/wgnieciony; PLANEKA P - rozerwana; SKRZYNIA STRONA P - zarysowana na całej długości; NAROŻNIK SKRZYNI PP - wgnieciony; ZBIOTNIK WODY - niekompletny; ZABUDOWA SYPIALNI - popękana;
