## EKSPERTYZA POJAZDU

| Nr zlecenia | VHS00560/26 |

| Marka | VOLVO |
| Model | V60 |

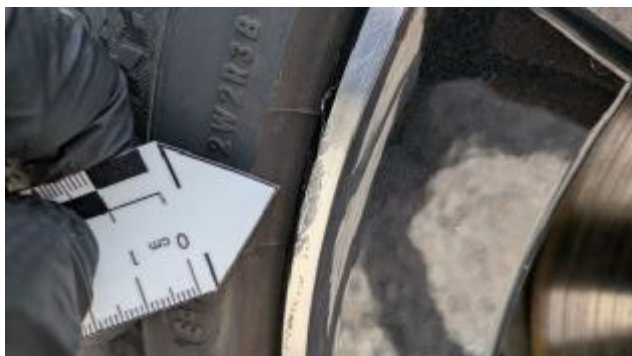
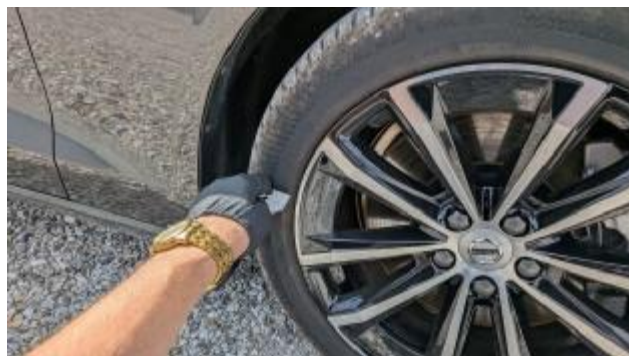
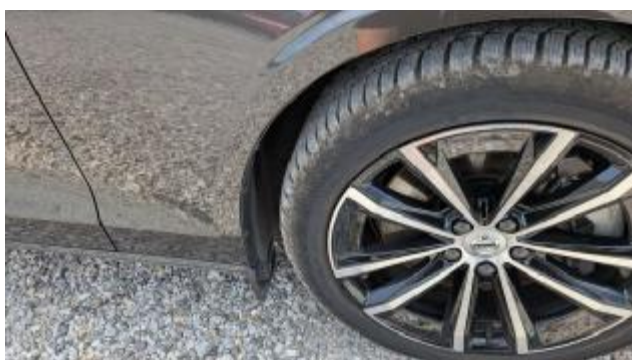
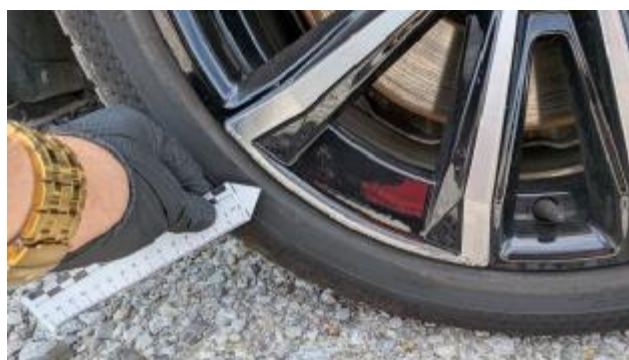
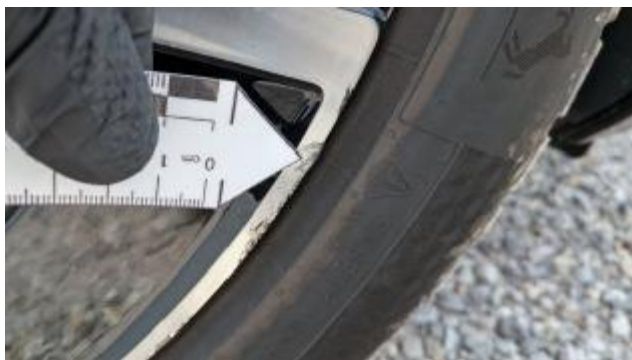
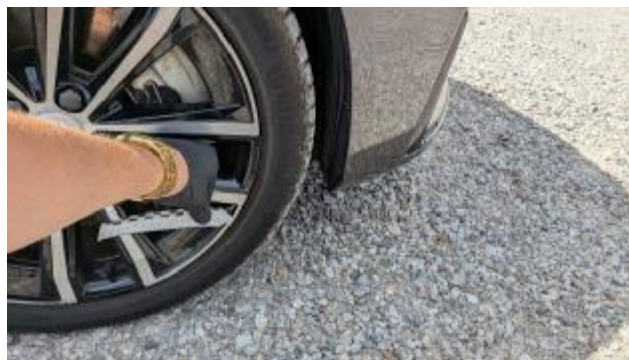
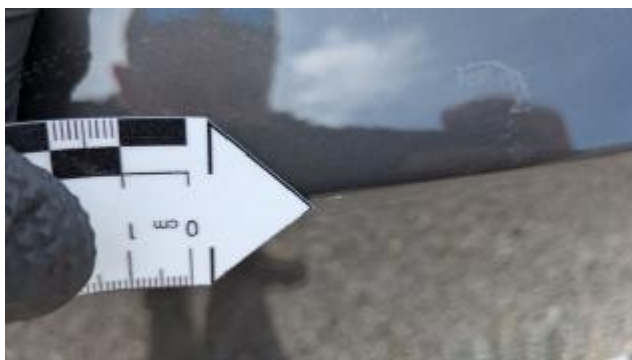
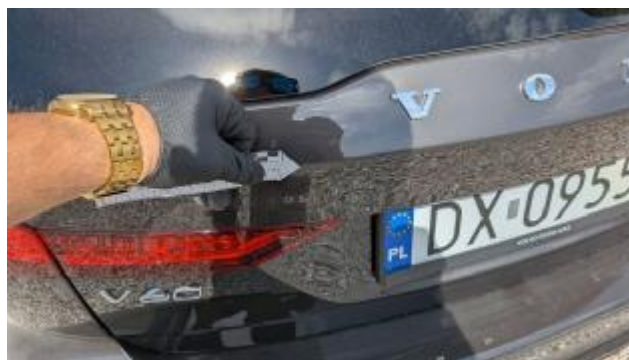
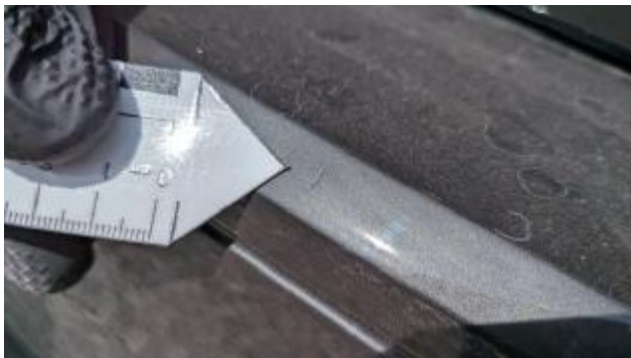
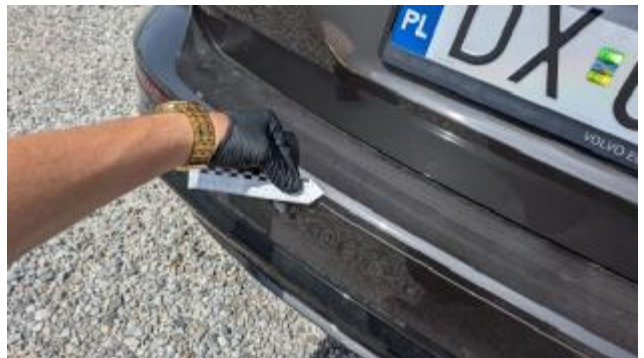
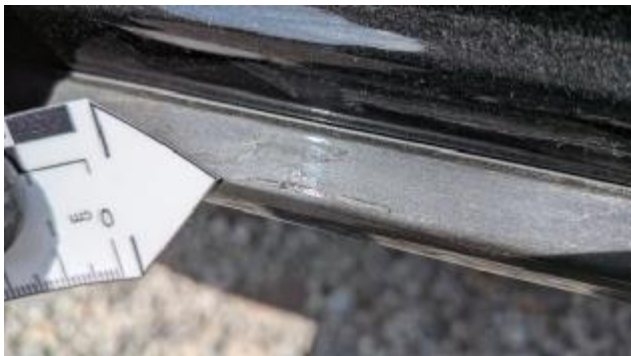
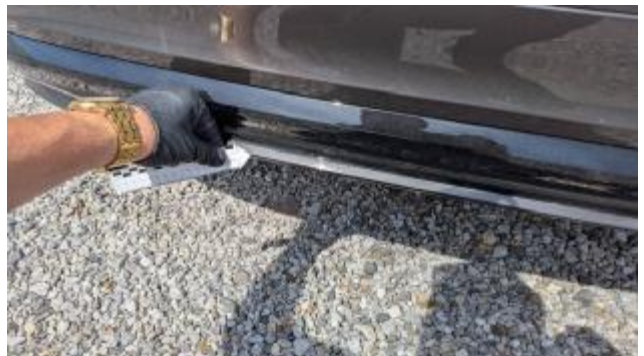
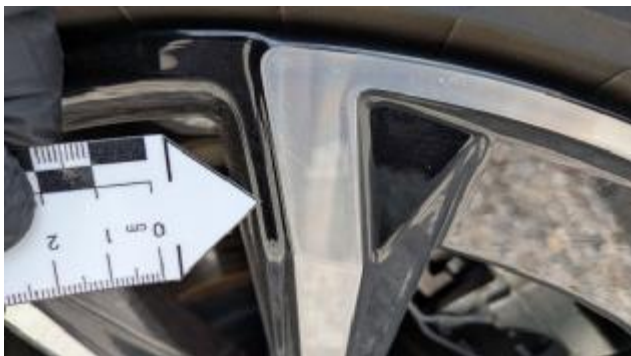
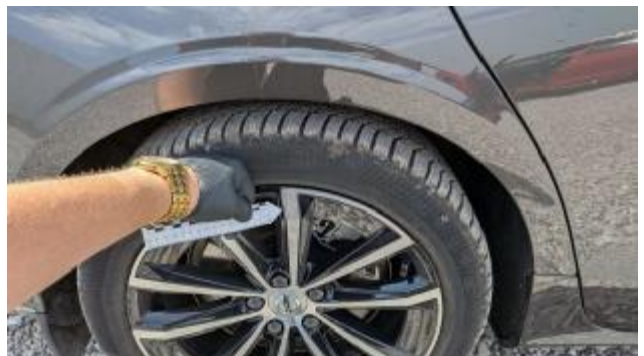
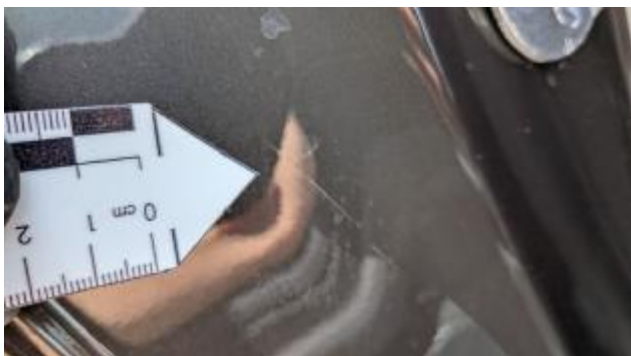
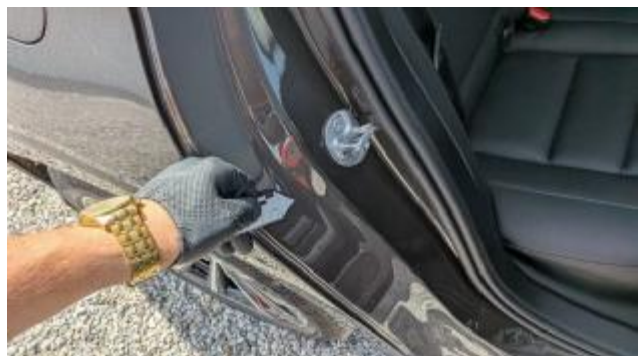
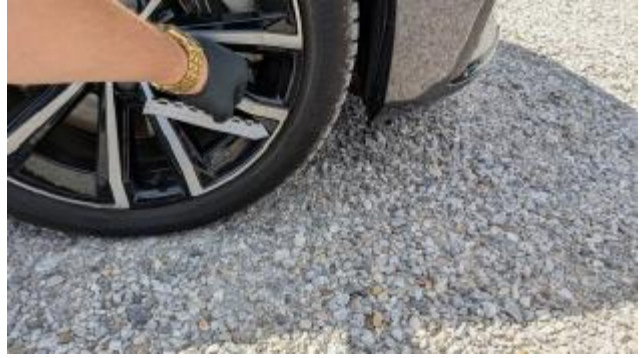
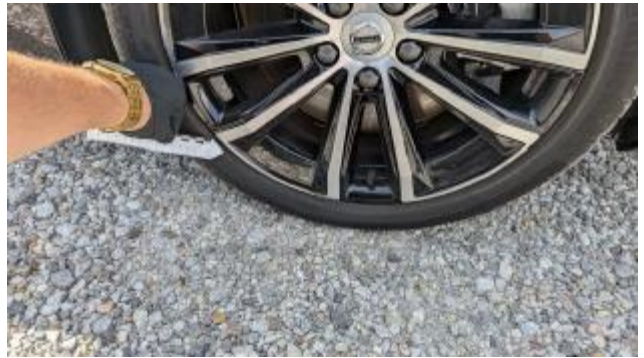
## ZDJĘCIA USZKODZEŃ

| NAZWA ELEMENTU | RODZAJ USZKODZENIA |
|---|---|
| FELGA PRZEDNIA PRAWA | ZARYSOWANIE |
| POKRYWA TYLNA | ZARYSOWANIE |
| ZDERZAK TYLNY | ZARYSOWANIE |
| FELGA TYLNA PRAWA | ZARYSOWANIE |
| BŁOTNIK TYLNY PRAWY | ZARYSOWANIE |
