## OPINIA TECHNICZNA

Zadanie: Określenie wartości rynkowej na potrzeby sprzedaży

| Marka: | <b>BMW</b> | Nr rejestracyjny: | <b>PY3168A</b> |
| Model pojazdu: | <b>218i Gran Coupe MR`19 E6d/e F44</b> | Nr Info-Ekspert: | <b>003-05901</b> |

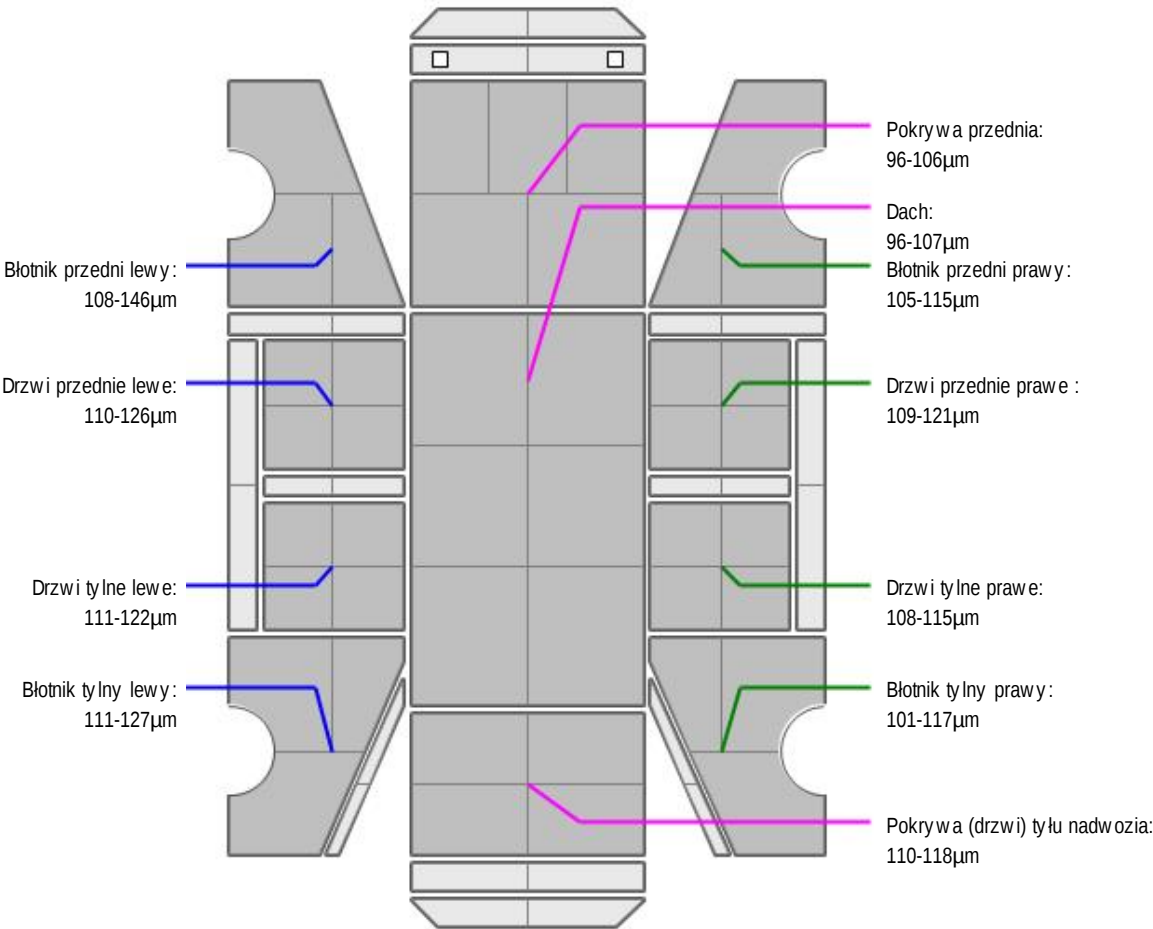
**KABINA KIEROWCY – Opis powłoki lakierowej**

| L.p. | Nazwa elementu | L / P | Grubość powłoki [µm] | Opis |
| 1 | Pokrywa przednia | | 96-106µm | |
| 2 | Dach | | 96-107µm | |
| 3 | Błotnik przedni | L | 108-146µm | |
| 4 | Drzwi przednie | L | 110-126µm | |
| 5 | Drzwi tylne | L | 111-122µm | |
| 6 | Błotnik tylny | L | 111-127µm | |
| 7 | Błotnik przedni | P | 105-115µm | |
| 8 | Drzwi przednie | P | 109-121µm | |
| 9 | Drzwi tylne | P | 108-115µm | |
| 10 | Błotnik tylny | P | 101-117µm | |

| 11 | Pokrywa (drzwi) tyłu nadwozia | | 110-118µm | |
