## WYCENA WARTOŚCI

| <b>Numer zlecenia:</b> | 42/30/04/2024/Siemens Finance Pion Windykacji |
| <b>Przedmiot wyceny:</b> | Piła poprzeczna CURSAL TRV 1600L |
| <b>Nr seryjny:</b> | 191505 |

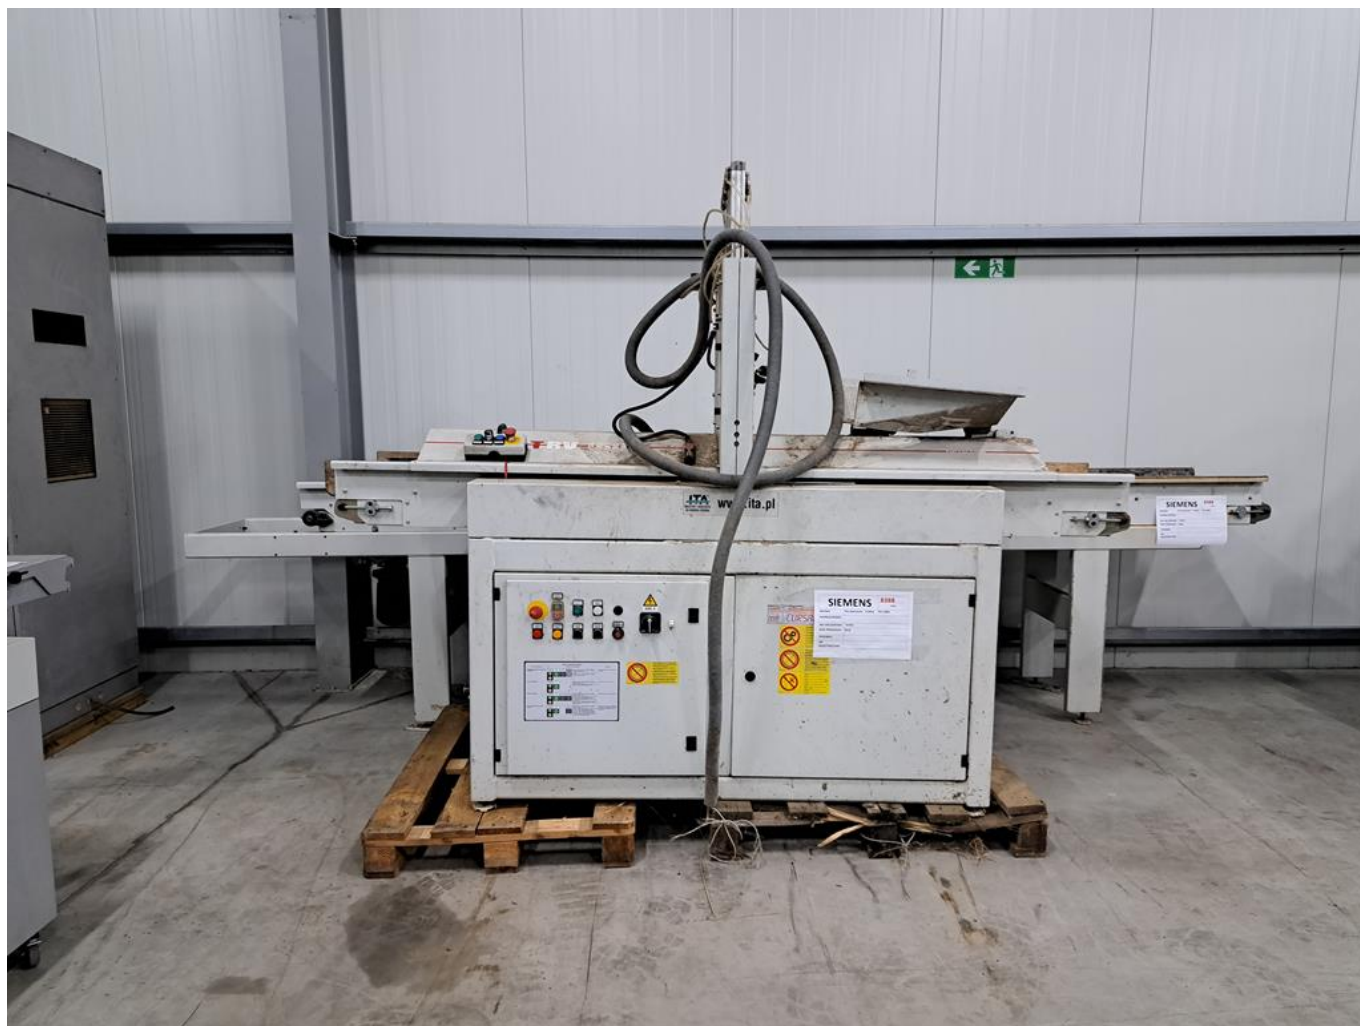
Przedmiotem wyceny jest piła poprzeczna CURSAL TRV 1600L przeznaczona do cięcia odpadów drewnianych z przeznaczeniem na drewno kominkowe lub rozpałkę do pieców. Cięcie odpadów realizowane za pomocą piły tarczowej o średnicy 700mm na regulowaną długość.

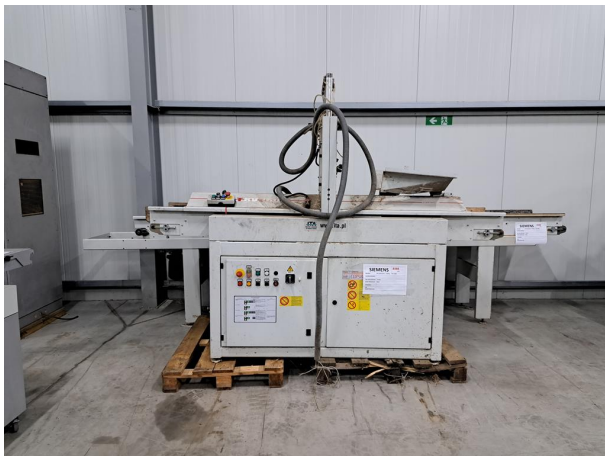
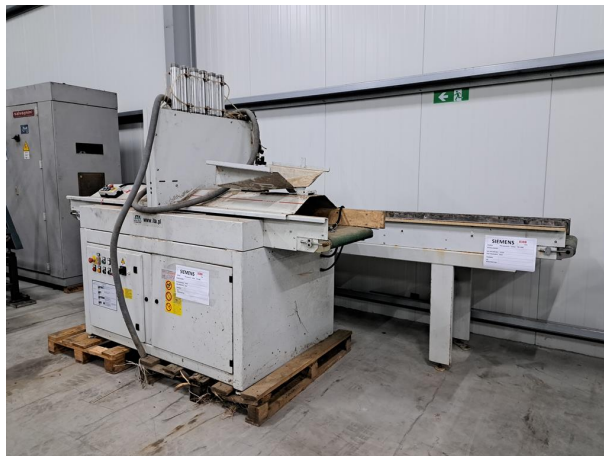
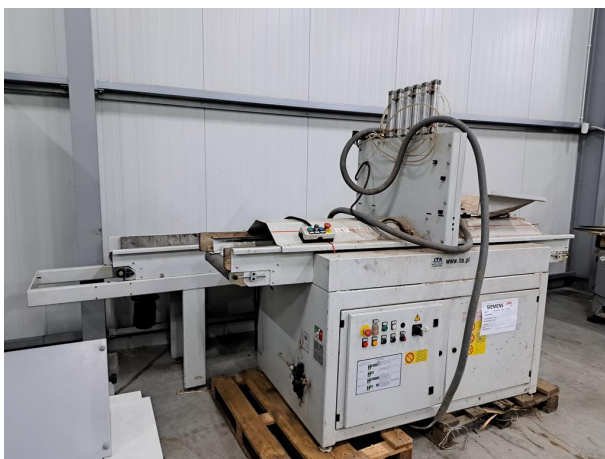
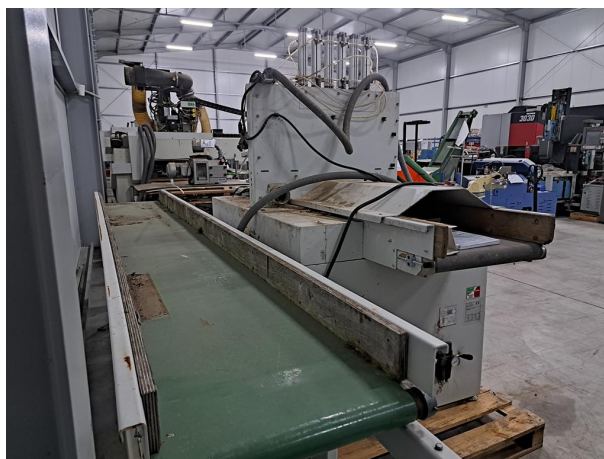
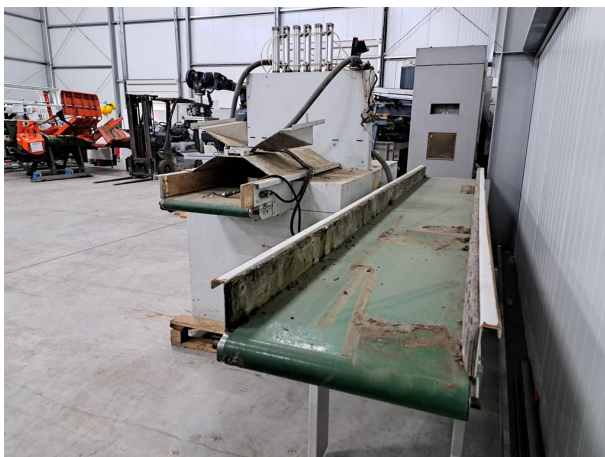
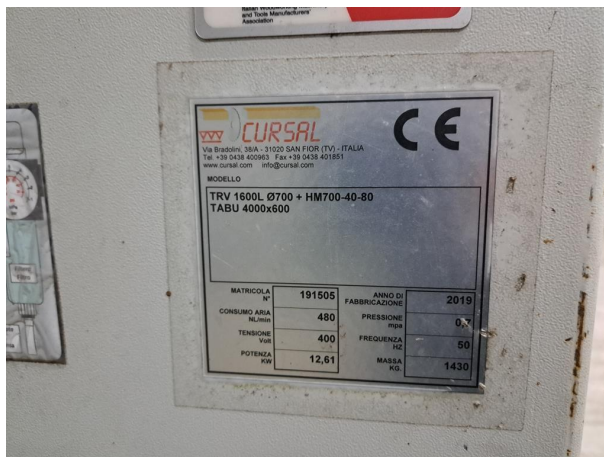
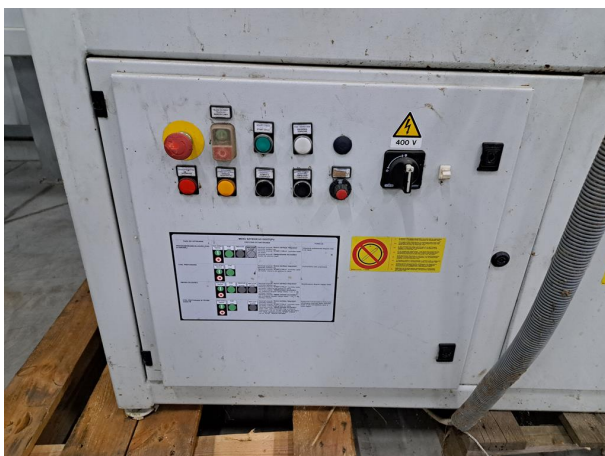
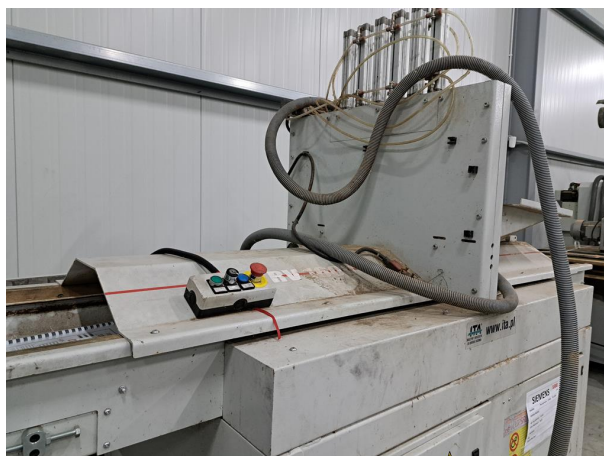
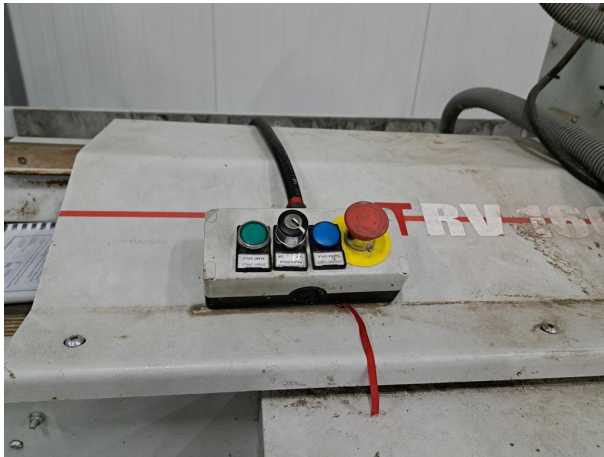
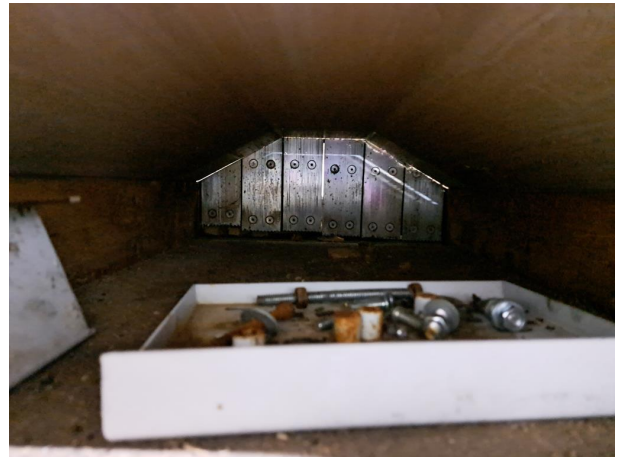
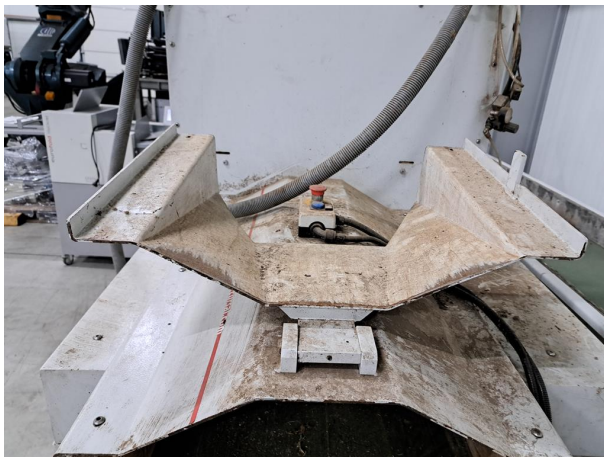
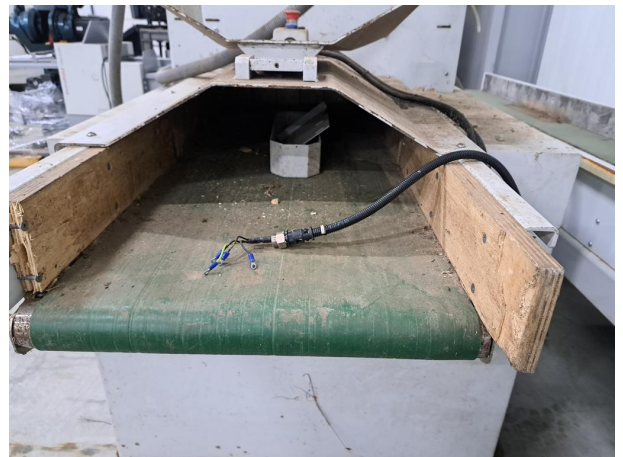
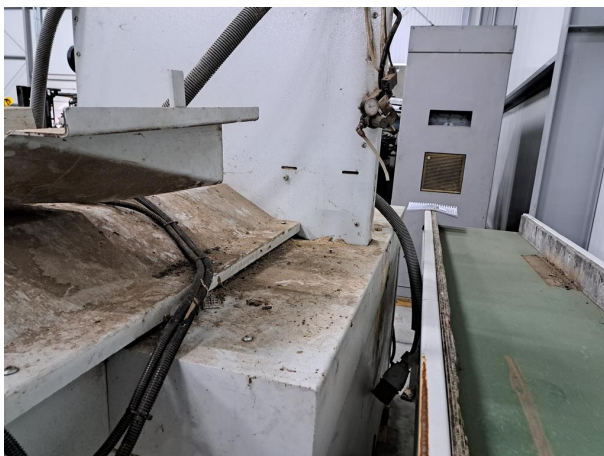
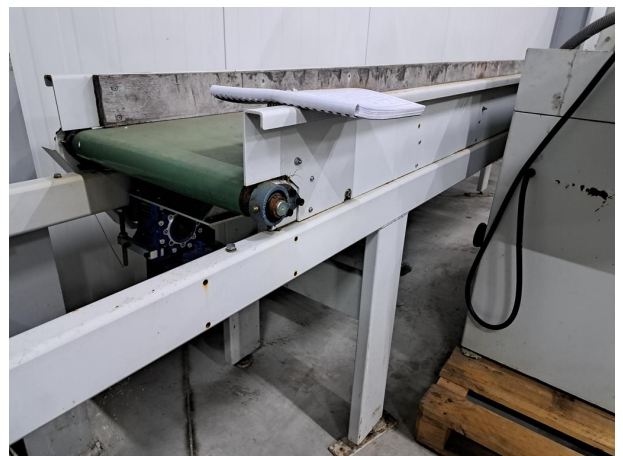
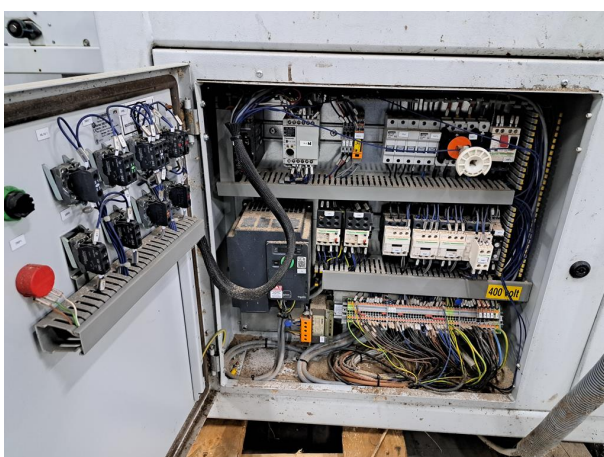
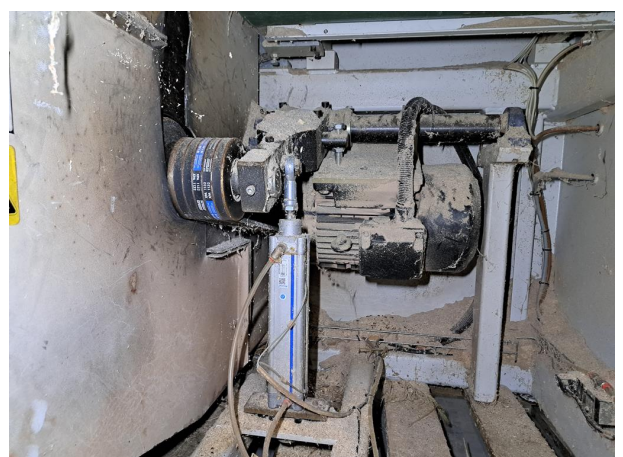
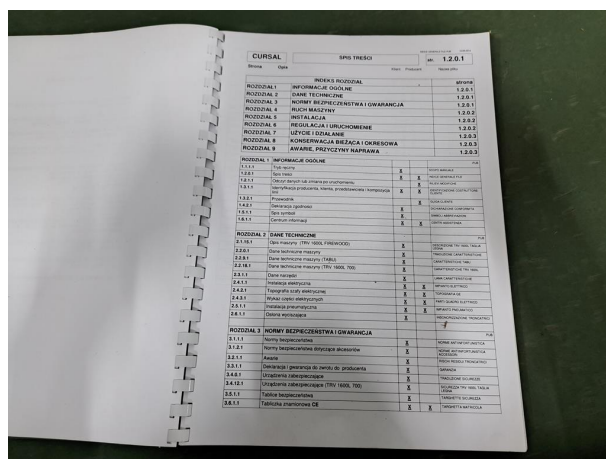
Dokumentacja zdjęciowa poniżej.

Stwierdzono ślady zużycia eksploatacyjnego – zarysowania, silne zabrudzenie wiórami.

Szczegółowy stan poszczególnych urządzeń na załączonej dokumentacji zdjęciowej.

Stan wizualny maszyny określono jako dostateczny.

Zalecana obsługa serwisowa, czyszczenie przed dalszą eksploatacją.
