**Opinia nr 06/07/2026/PC**

Dotyczy: oszacowanie aktualnej wartości rynkowej.  
Rzecznawca: mgr Sebastian Kurmanowski RS001444,  
uprawnienie AutoConsulting nr 1234.

**Przedmiot wyceny:** Koparko-ładowarka NEW HOLLAND B115C.

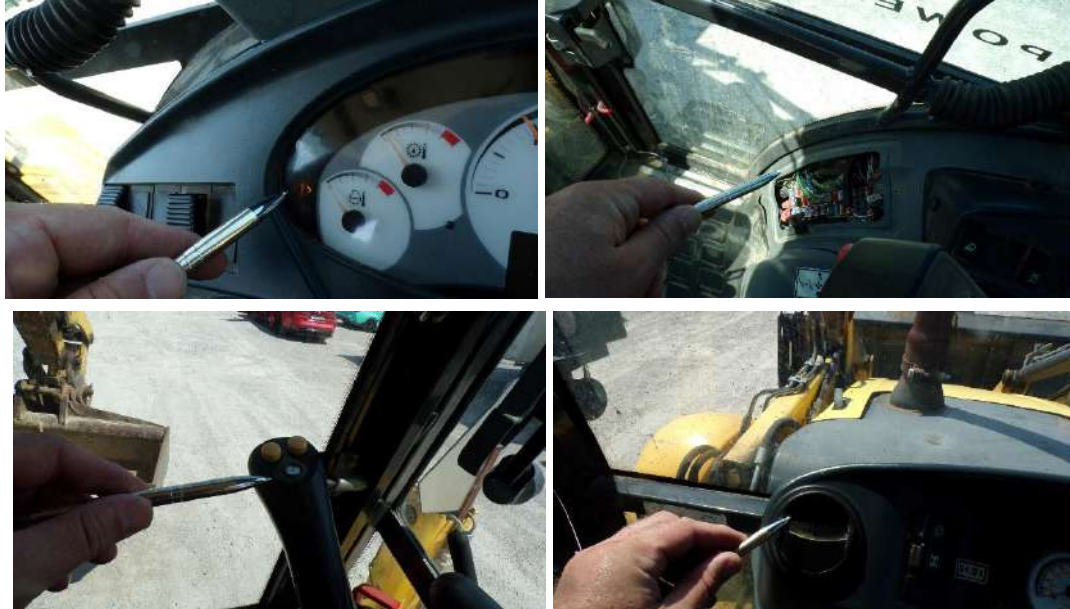
- Kabina operatora;  
Wnętrze kabiny z widocznymi zabrudzeniami eksploatacyjnymi, stwierdzono zarysowania i przetarcia pokryw, osłon;  
Siedzisko fotela operatora: punktowe przepalenie tapicerki;  
Brak gaśnicy;

Na wyświetlaczu aktywna kontrolka ostrzegawcza – konieczna dalsza weryfikacja serwisowa;  
Brak pokrywy skrzynki bezpieczników/przełączników;  
Prawy joystick sterowania ramieniem koparki: brak przycisku funkcyjnego;  
Pęknięta pokrywa w miejscu mocowania panelu sterowania klimatyzacją/ogrzewaniem;  
Panel kierownicy: braki skrzydeł kierunkowych w kratkach wentylacyjnych;

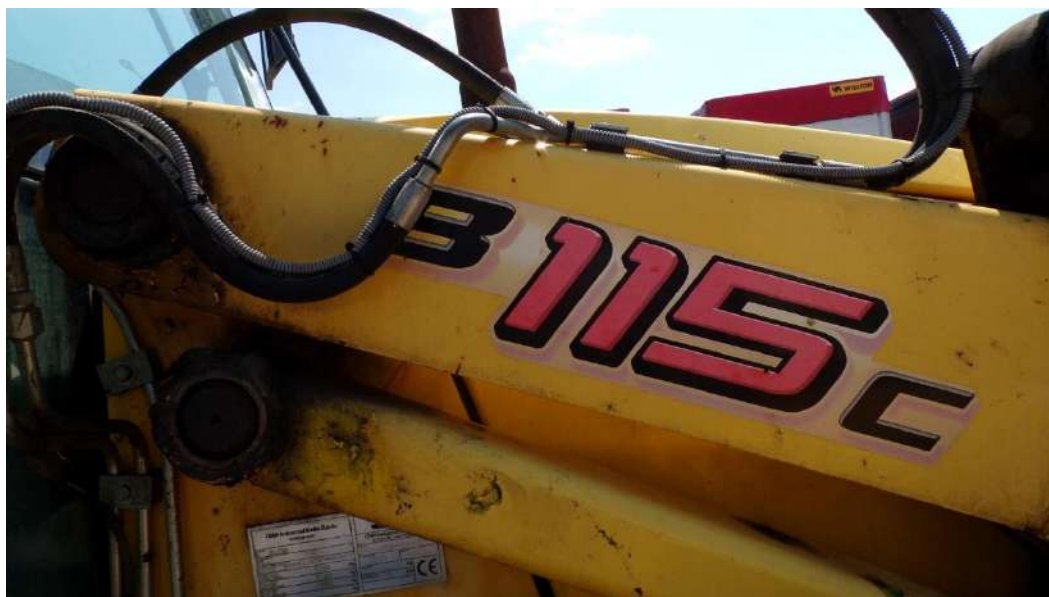
*Zdjęcie 9*

*Tabliczka znamionowa koparko-ładowarki:*
