## EKSPERTYZA POJAZDU

| Marka | CUPRA |
| Model | FORMENTOR |
| Numer rejestracyjny | WB043CR |

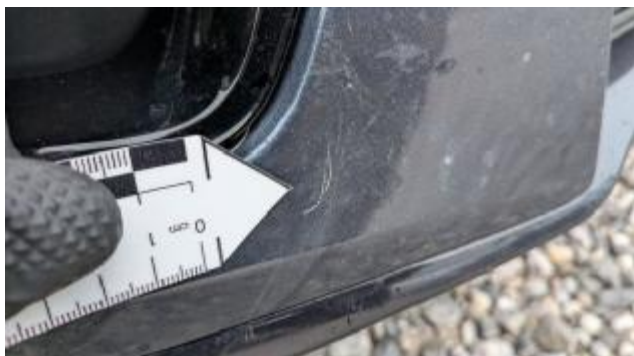
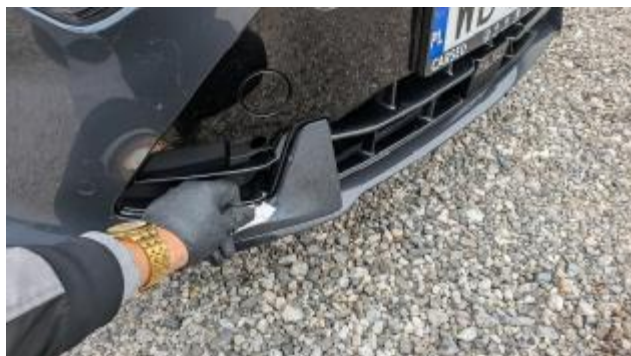
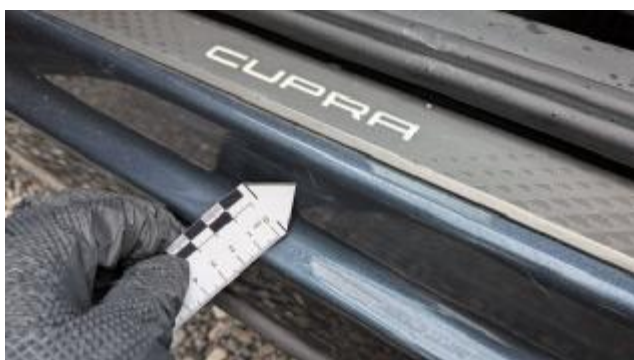
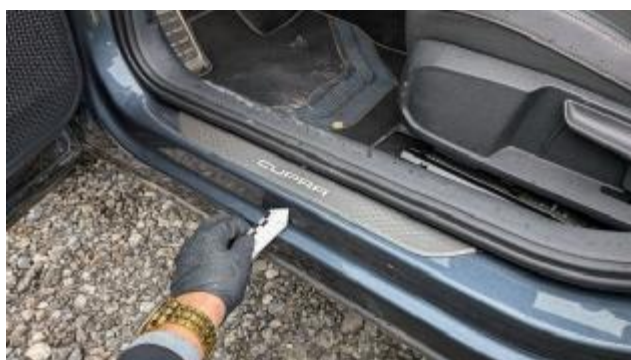
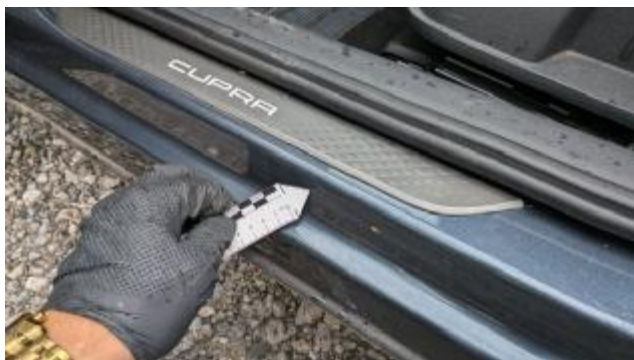
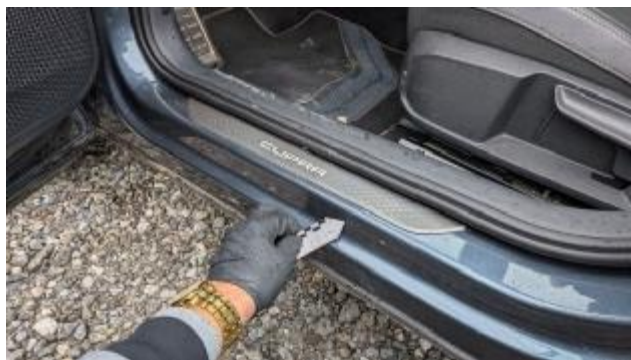
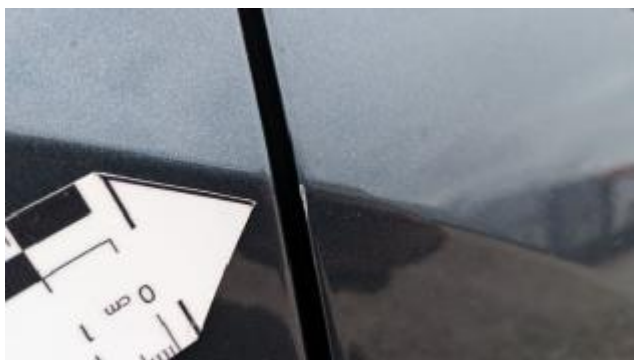
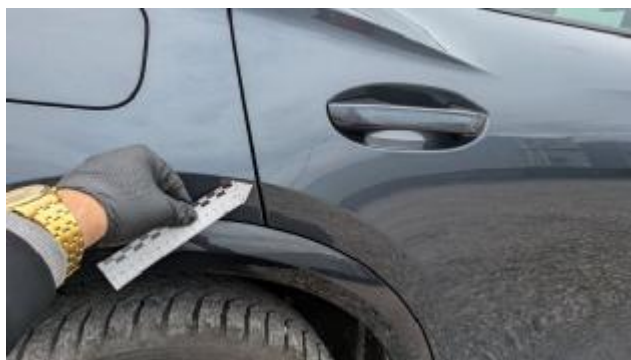
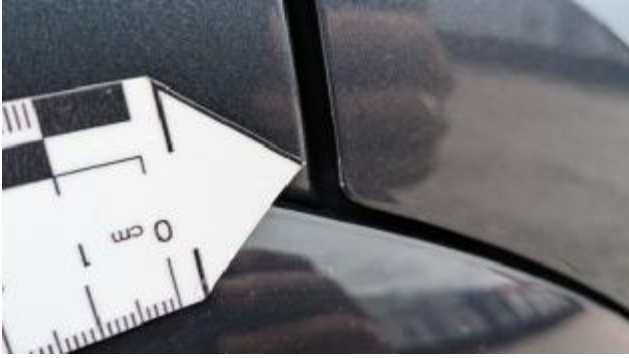
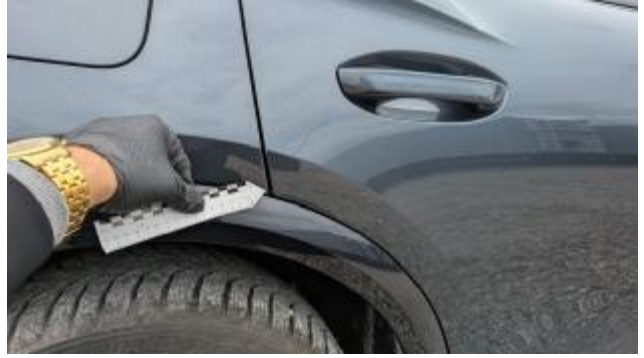
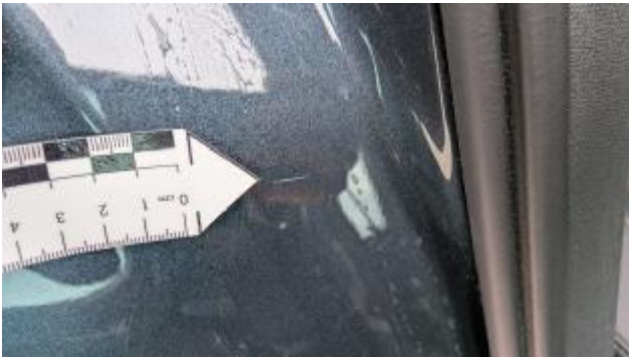
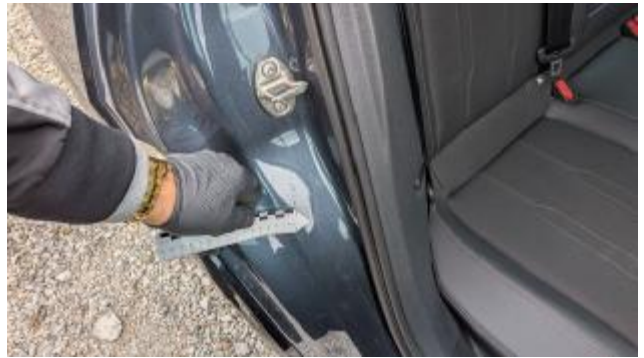
## ZDJĘCIA USZKODZEŃ

| NAZWA ELEMENTU | RODZAJ USZKODZENIA |
|---|---|
| ZDERZAK PRZEDNI | ZARYSOWANIE |
| PRÓG LEWY | ZARYSOWANIE |
| DRZWI TYLNE PRAWO | ODPRYSKI LAKIERU |
| BŁOTNIK TYLNY PRAWY | ZARYSOWANIE |
