Ocena stanu technicznego i określenie wartości rynkowej pojazdu

| DANE IDENTYFIKACYJNE POJAZDU | | Dane: [O] II-2026 | |
|---|---|---|---|
| Marka: | OPEL | Nr rejestracyjny: | WF9446M |
| Model pojazdu: | Insignia 2.0 CDT I MR`14 E6 | Nr Info-Ekspert: | 028-05854 |

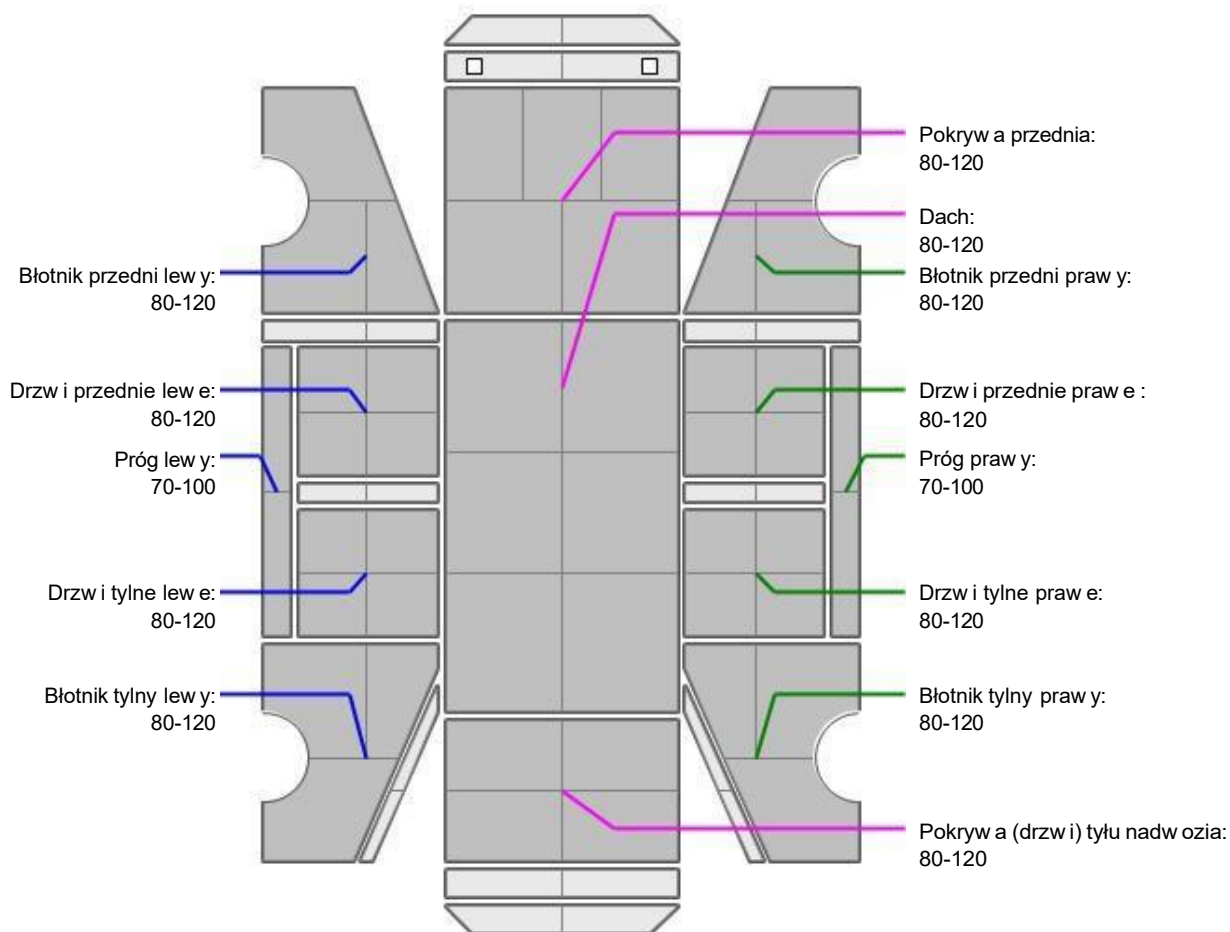
**KABINA KIEROWCY – Opis powłoki lakierowej**

| L.p. | Nazwa elementu | L / P | Grubość powłoki [μm] | Opis |
| 1 | Pokrywa przednia | | 80-120 | |
| 2 | Dach | | 80-120 | |
| 3 | Błotnik przedni | L | 80-120 | |
| 4 | Próg | L | 70-100 | |
| 5 | Drzwi przednie | L | 80-120 | |
| 6 | Drzwi tylne | L | 80-120 | |
| 7 | Błotnik tylny | L | 80-120 | |
| 8 | Błotnik przedni | P | 80-120 | |
| 9 | Próg | P | 70-100 | |
| 10 | Drzwi przednie | P | 80-120 | |
| 11 | Drzwi tylne | P | 80-120 | |
| 12 | Błotnik tylny | P | 80-120 | |
| 13 | Pokrywa (drzwi) tyłu nadwozia | | 80-120 | |

Podane przedziały grubości powłoki lakierowej poszczególnych elementów dotyczą wyłącznie punktów pomiarowych, tj. trzech wybranych miejsc na danym elemencie nadwozia. Nie oznacza to, że w pozostałych obszarach danego elementu grubość powłoki jest jednakowa ani że nie może wykroczyć poza wskazane zakresy. Pomiary wykonano urządzeniem będącym w posiadaniu rzeczoznawcy. Pomiar wykonany innym przyrządem może się różnić.

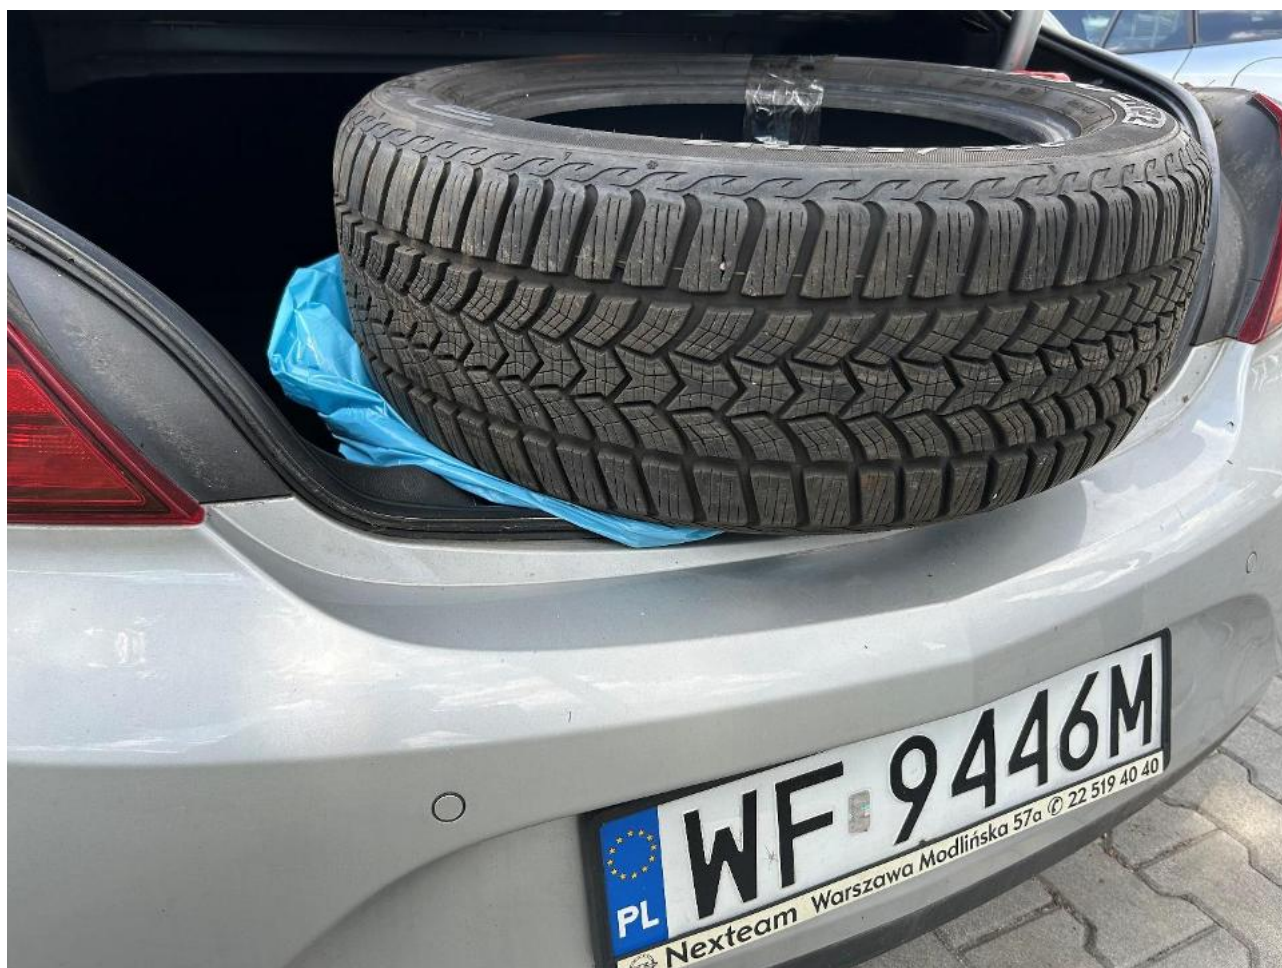
Cztery używane opony zimowe.
