## EKSPERTYZA POJAZDU

| Marka | RENAULT |
| Model | ARKANA |
| Numer rejestracyjny | WF845EA |

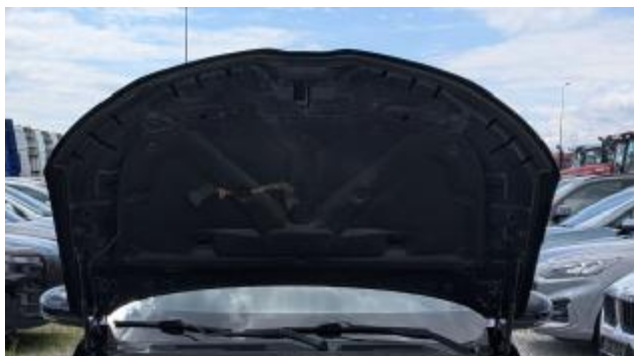
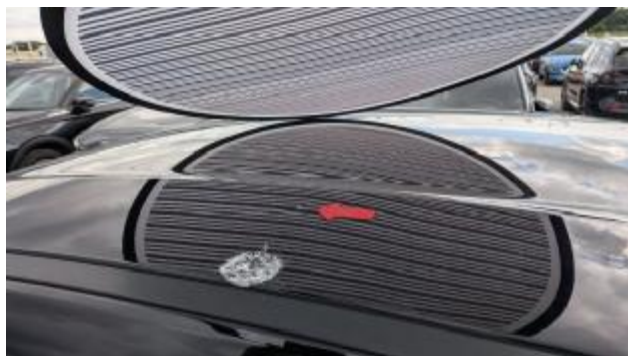
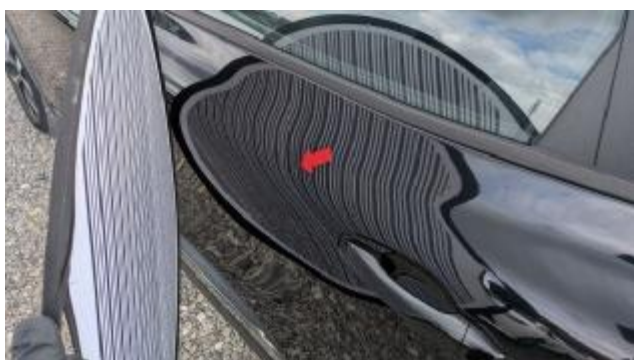
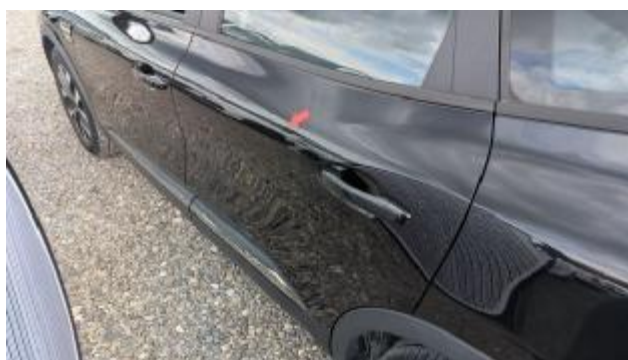
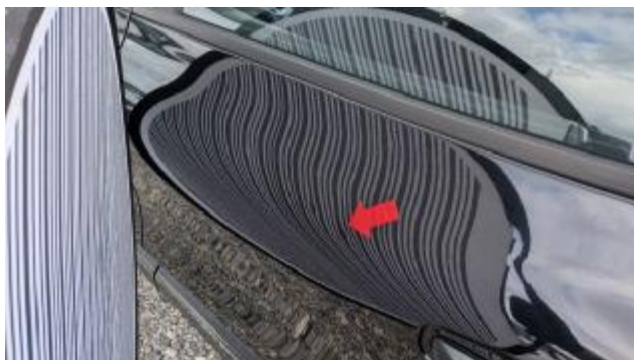
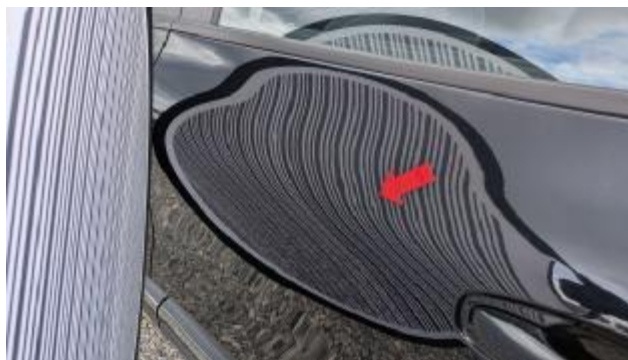
## ZDJĘCIA USZKODZEŃ

| NAZWA ELEMENTU | RODZAJ USZKODZENIA |
|---|---|
| DACH STAŁY | ELEMENT PO GRADOBICIU |
| DRZWI TYLNE LEWE | ELEMENT PO GRADOBICIU |
| SZYBA CZOŁOWA | ODPRYSKI |
| ZDERZAK PRZEDNI | ZARYSOWANIE |
| PRÓG LEWY | ZARYSOWANIE |
| DRZWI PRZEDNIE LEWE | ODPRYSKI LAKIERU |
| DRZWI TYLNE LEWE | ZARYSOWANIE |
| POKRYWA TYLNA | ZARYSOWANIE |
| FELGA PRZEDNIA PRAWA | ZARYSOWANIE |

| KANAPA TYLNA | ZABRUDZENIE |

WYGŁUSZENIE POKRYWY P - rozdarcie;
