## EKSPERTYZA POJAZDU

| Nr zlecenia | VHS00652/26 |

| Marka | SKODA |
| Model | SUPERB |

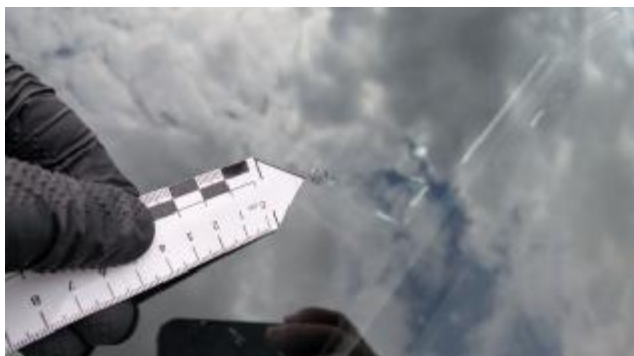
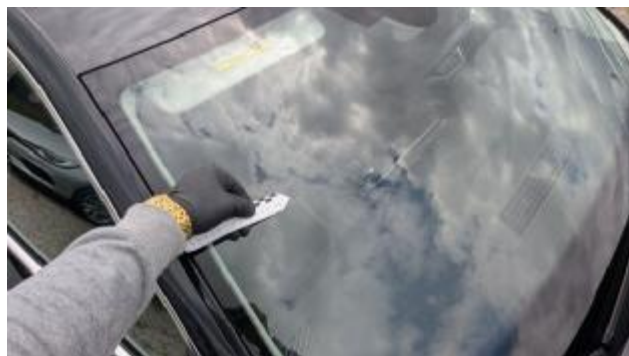
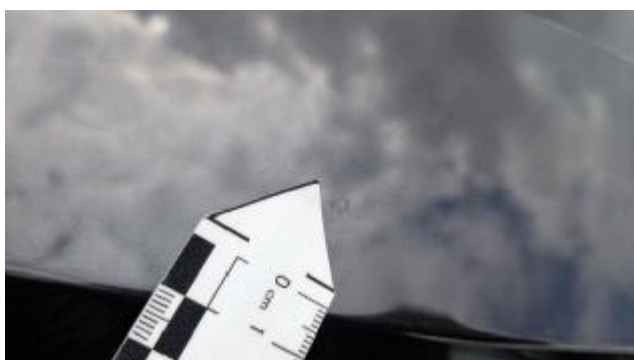
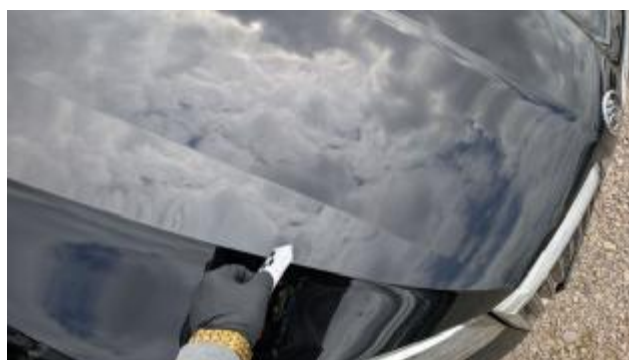
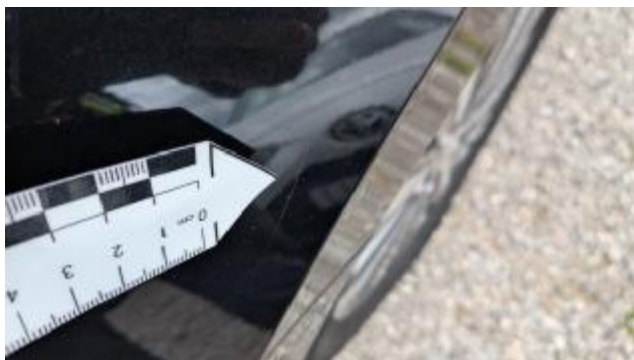
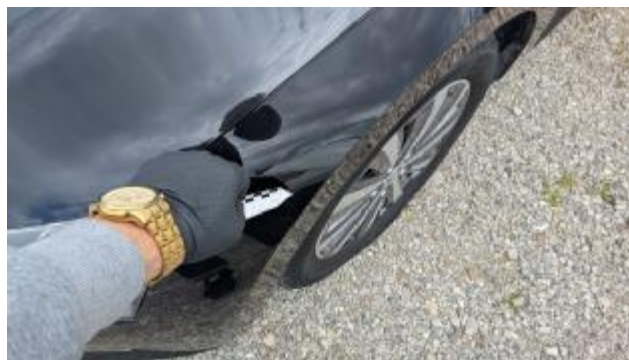
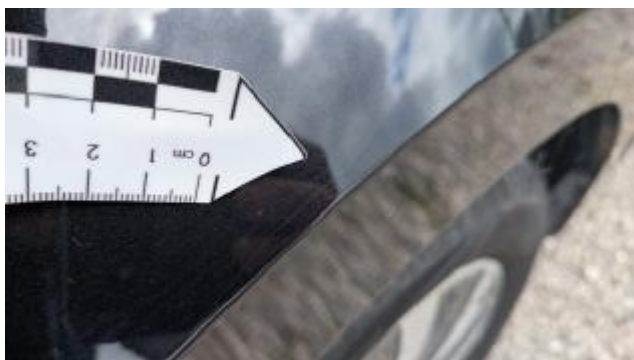
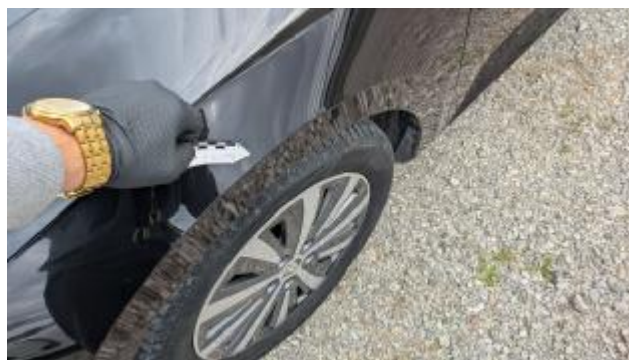
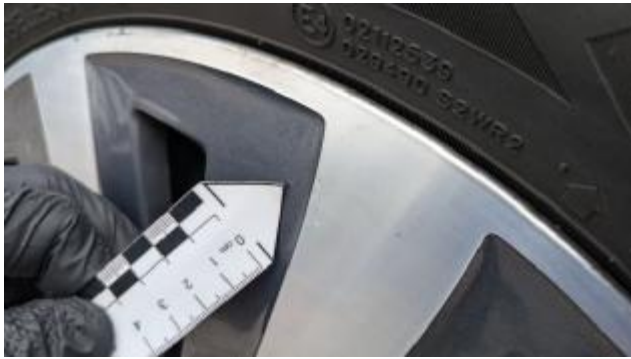
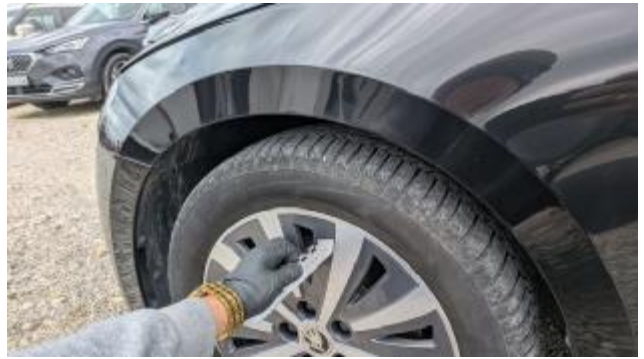
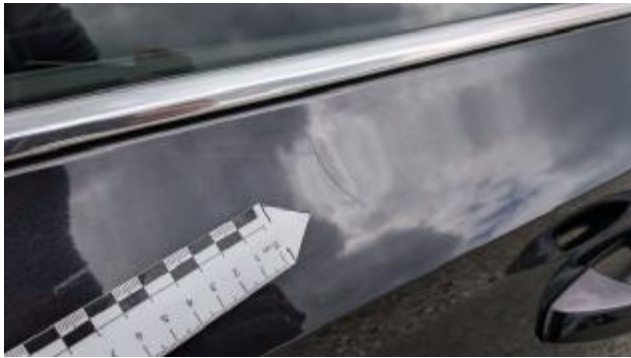
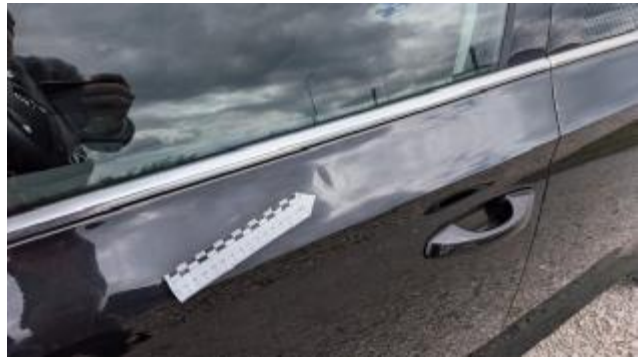
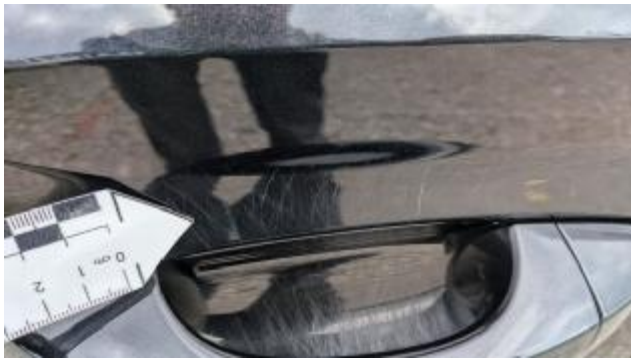
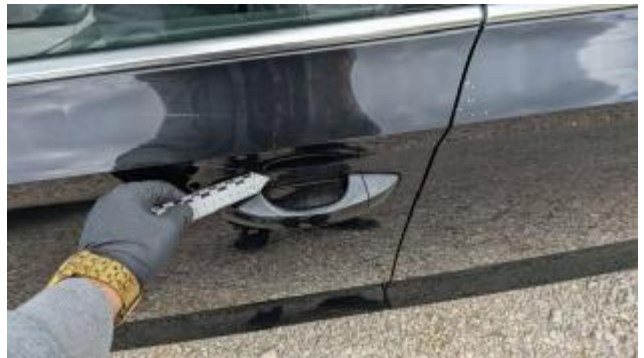
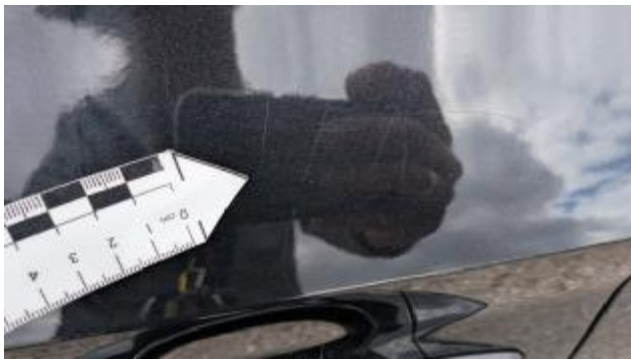
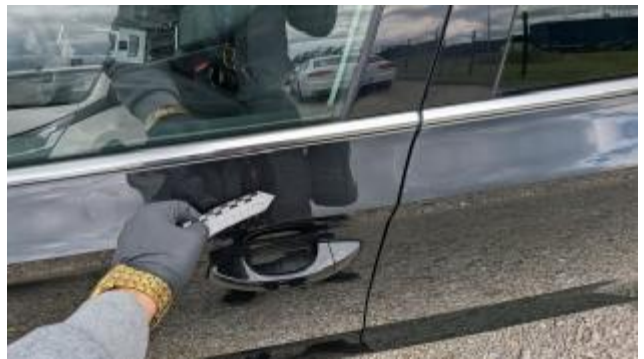
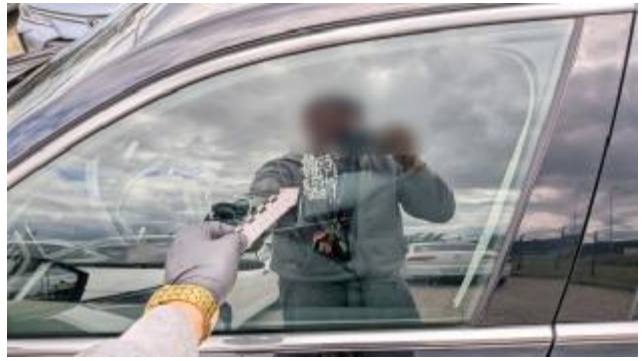
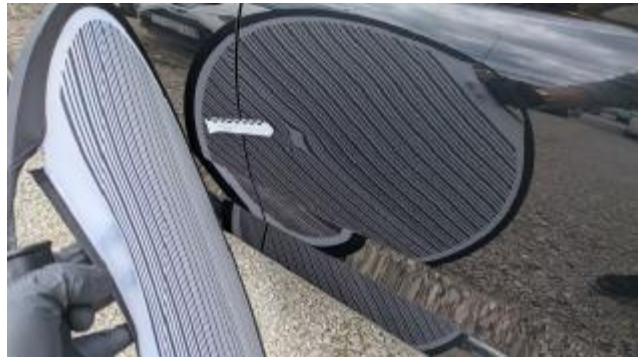
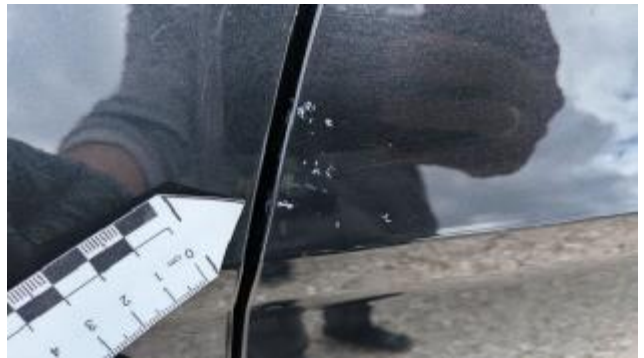
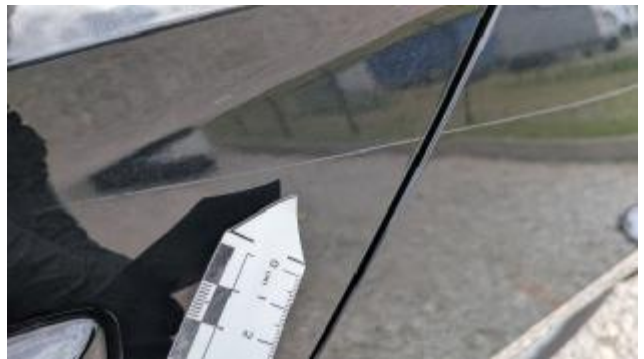
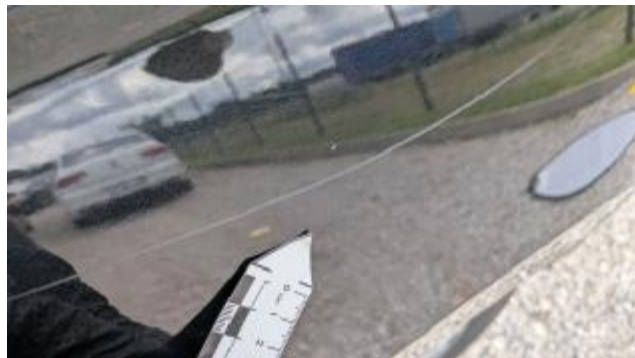
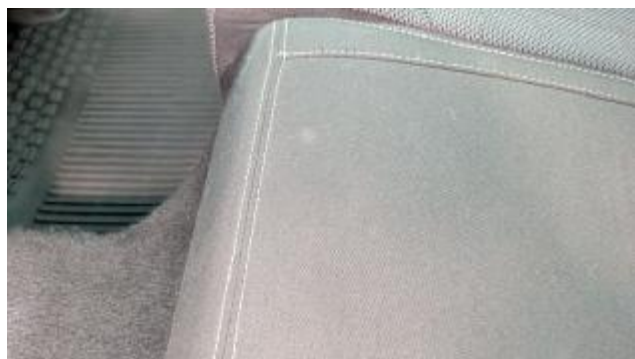
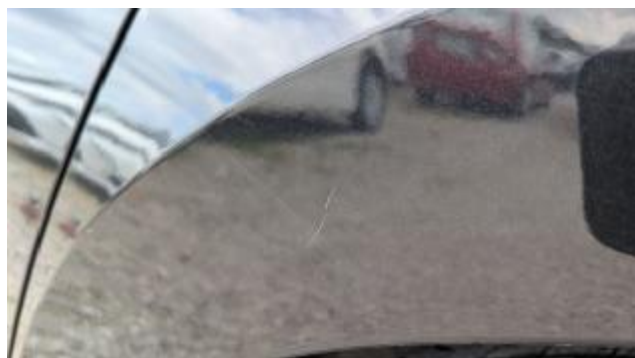
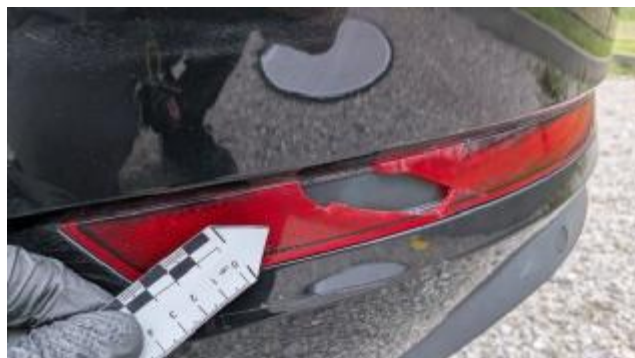
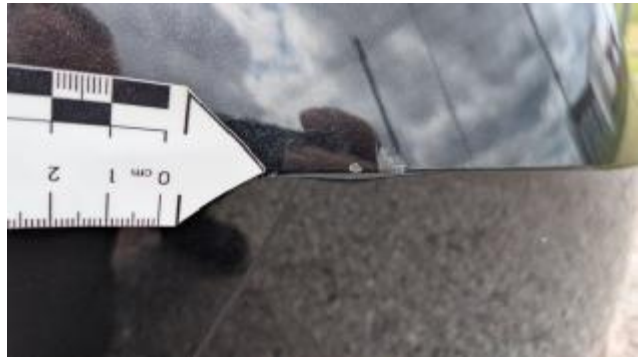
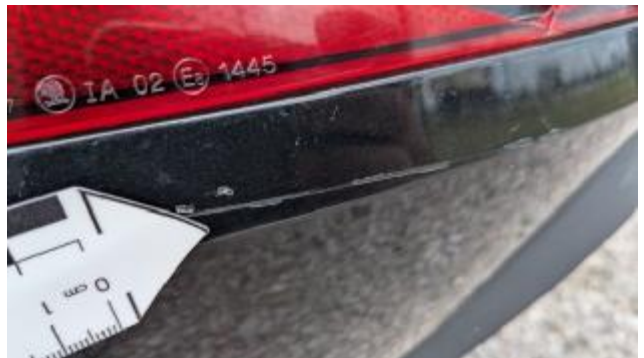
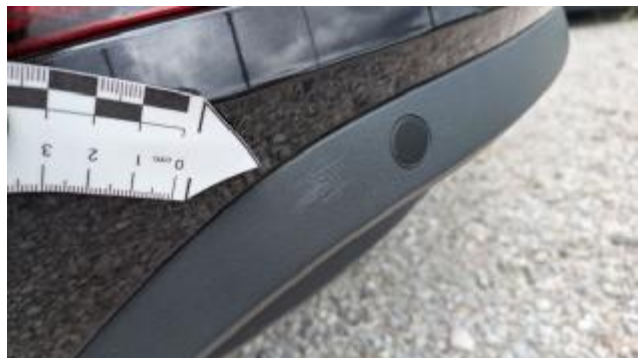
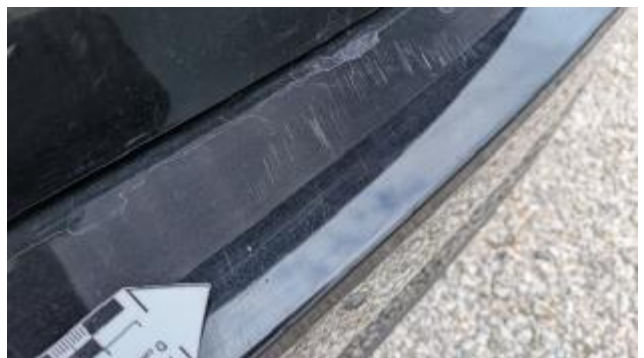
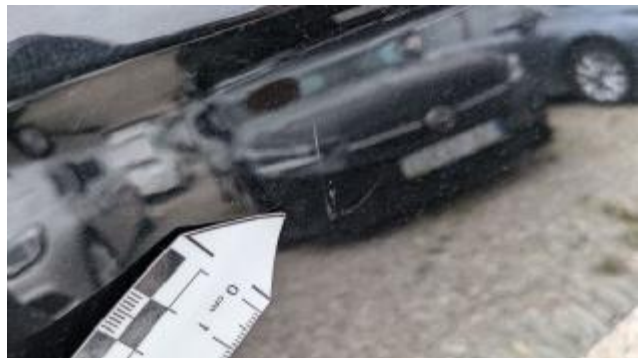
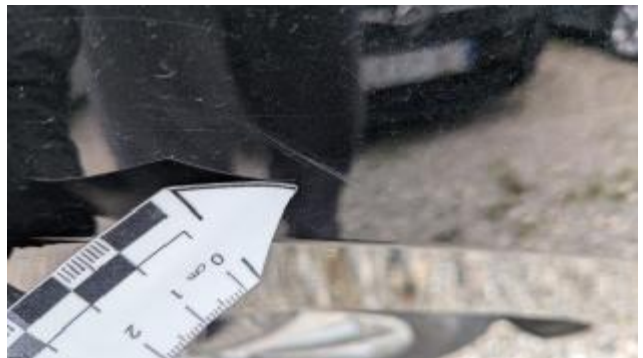
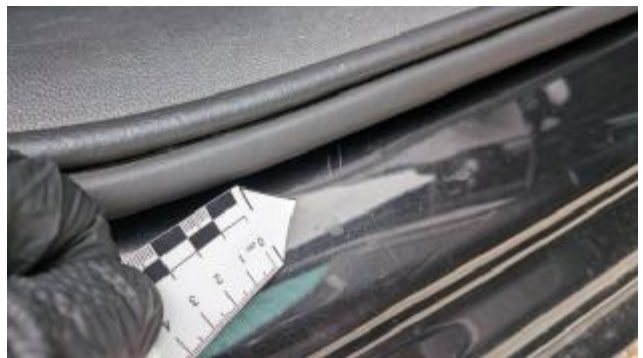
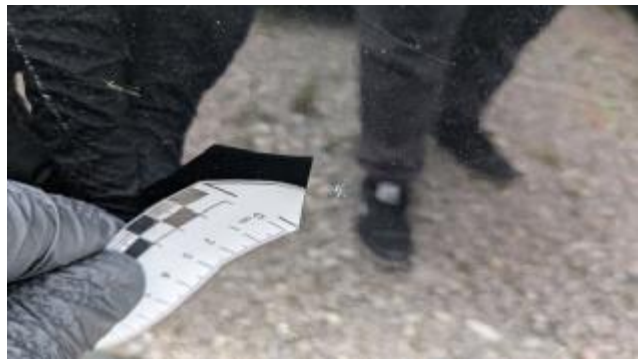
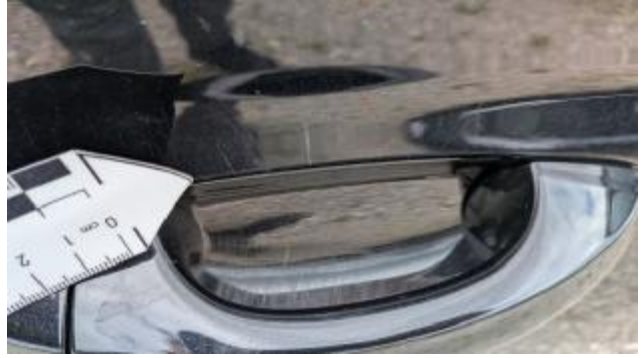
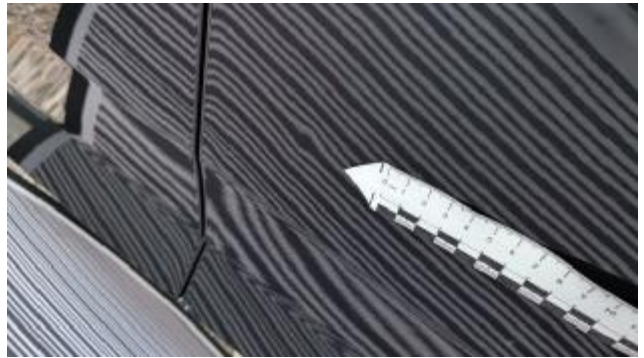
## ZDJĘCIA USZKODZEŃ

| NAZWA ELEMENTU | RODZAJ USZKODZENIA |
|---|---|
| SZYBA CZOŁOWA | ODPRYSKI |
| POKRYWA PRZEDNIA | ZARYSOWANIE |
| BŁOTNIK PRZEDNI LEWY | ZARYSOWANIE |
| FELGA PRZEDNIA LEWA | ZARYSOWANIE |
| DRZWI PRZEDNIE LEWE | ZARYSOWANIE,WGNIECENIE |
| DRZWI TYLNE LEWE | ZARYSOWANIE,WGNIECENIE |
| BŁOTNIK TYLNY LEWY | ZARYSOWANIE |
| ZDERZAK TYLNY | ZARYSOWANIE |
| SPOILER ZDERZAKA TYLNEGO | ZARYSOWANIE |
| BŁOTNIK TYLNY PRAWY | ZARYSOWANIE |
| PRÓG PRAWY | ZARYSOWANIE |
| DRZWI TYLNE PRAWY | ZARYSOWANIE |
| DRZWI PRZEDNIE PRAWY | ZARYSOWANIE,WGNIECENIE |

| ŚWIATŁO ODBŁASKOWE ZDERZAKA TYLNEGO - pęknięcie | |
