## EKSPERTYZA POJAZDU

| Marka | RENAULT |
| Model | TALISMAN |
| Numer rejestracyjny | GD1M788 |

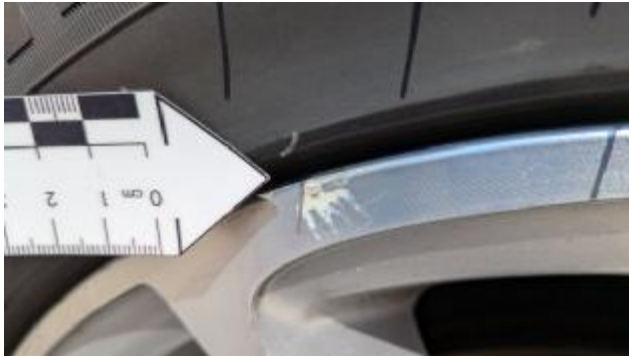
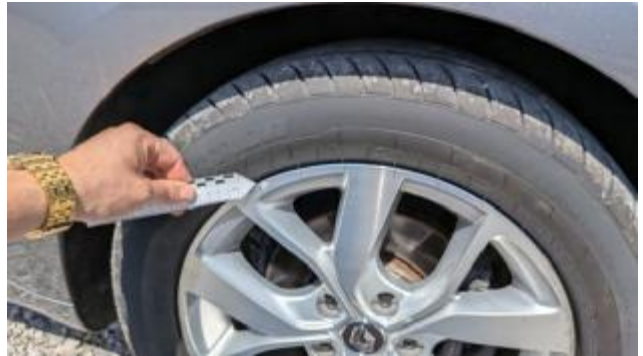
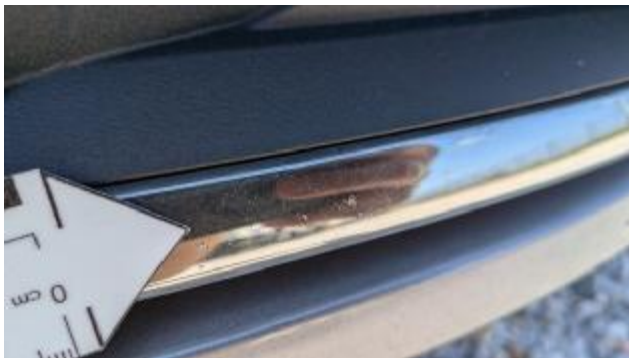
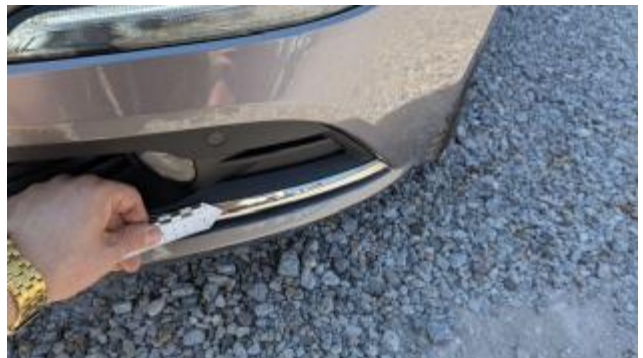
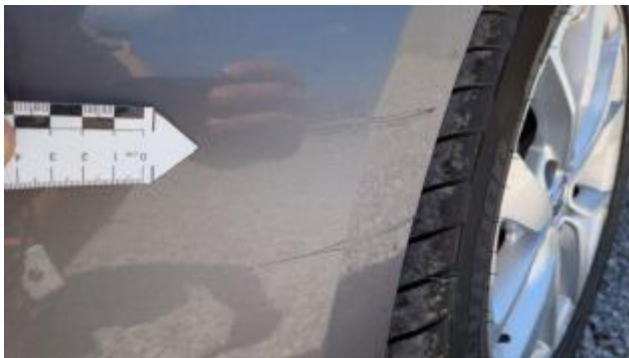
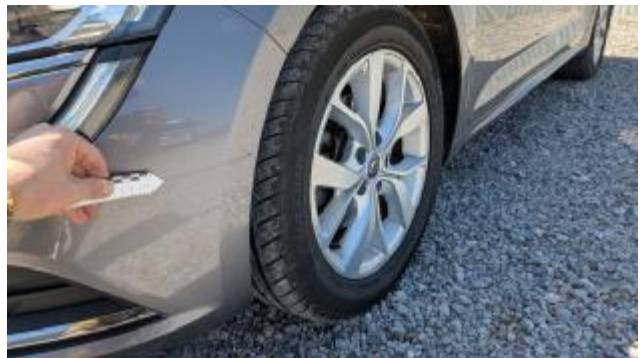
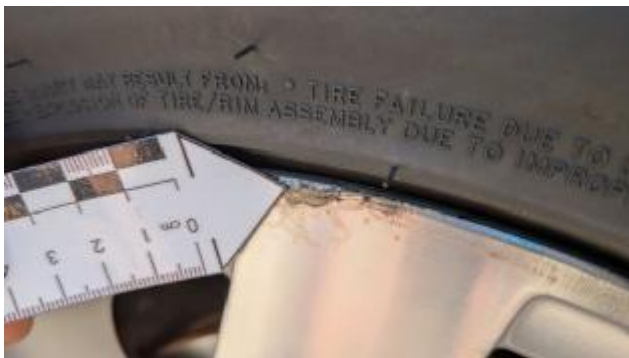
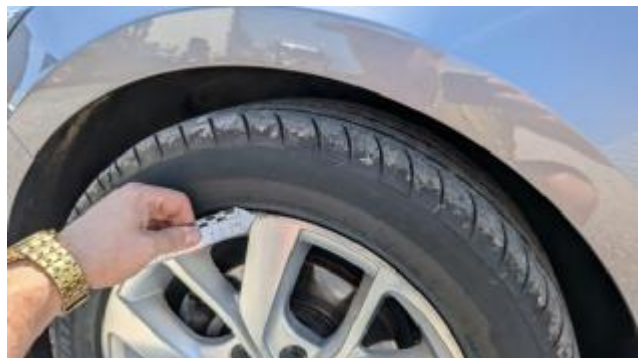
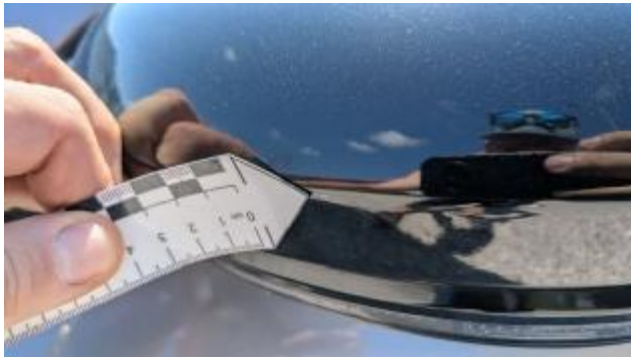
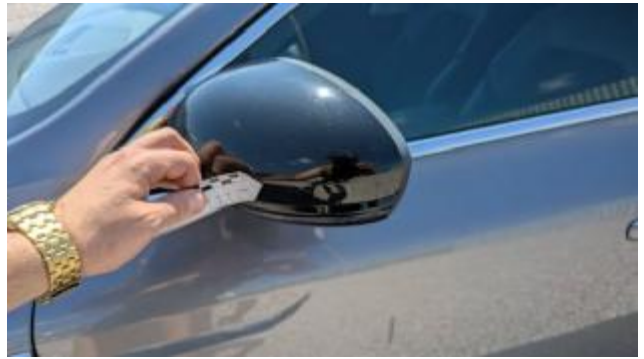
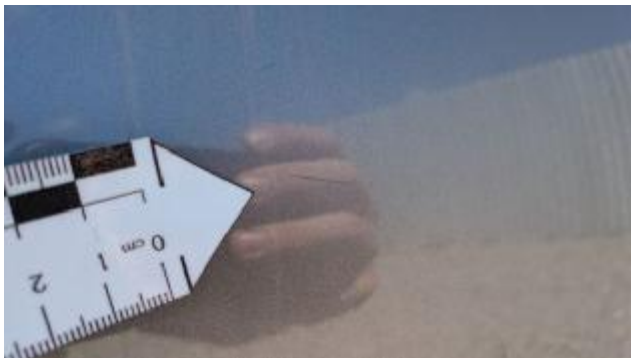
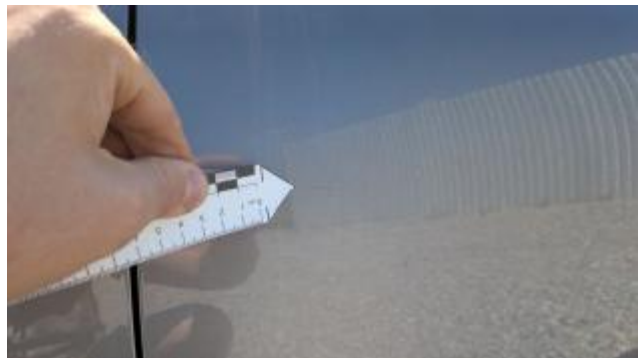
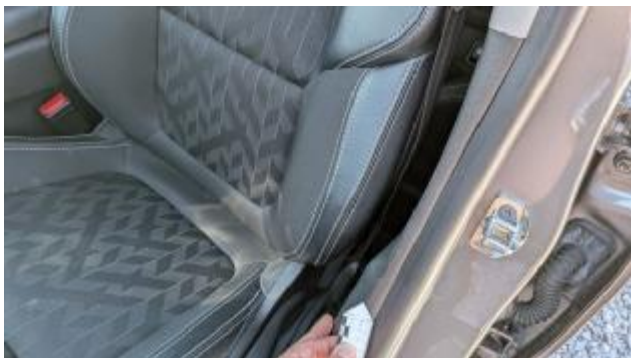
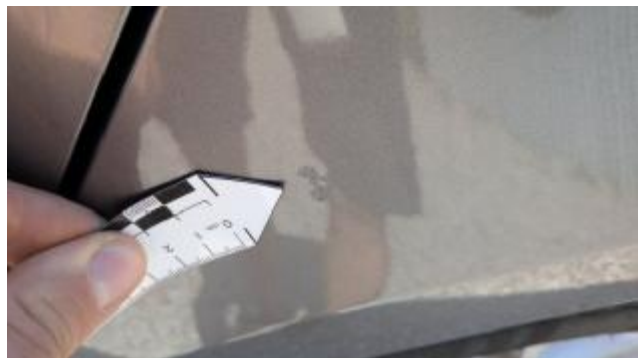
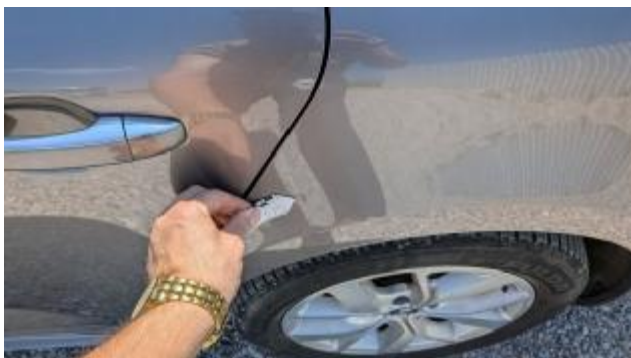
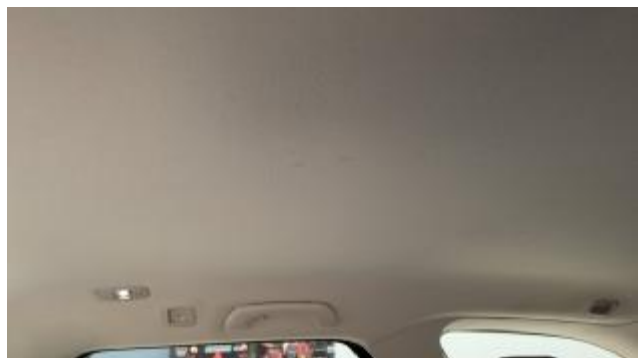
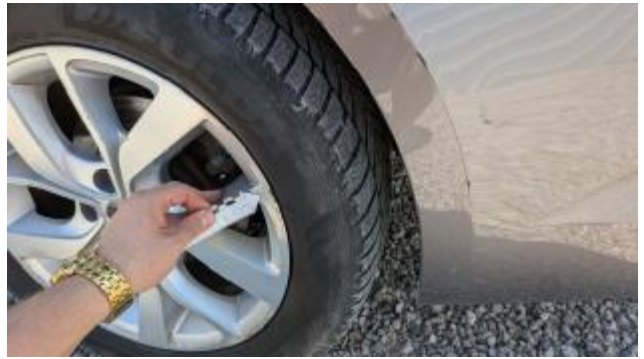
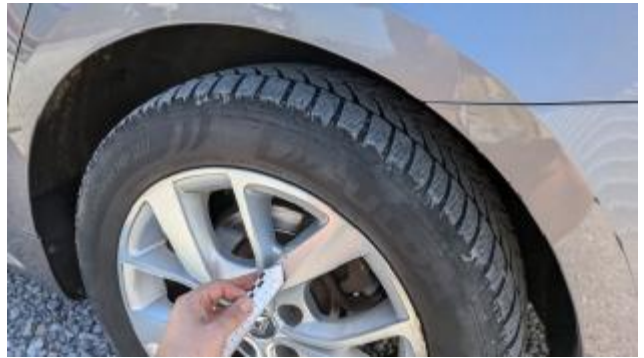
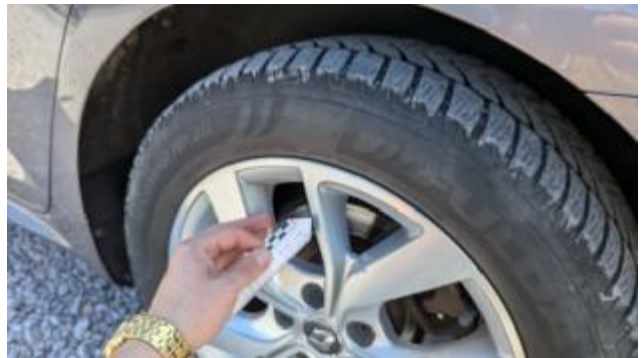
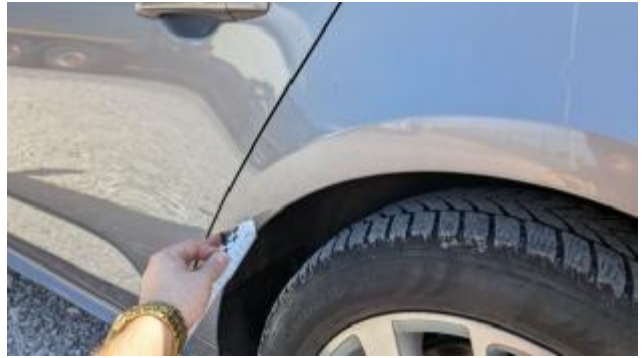
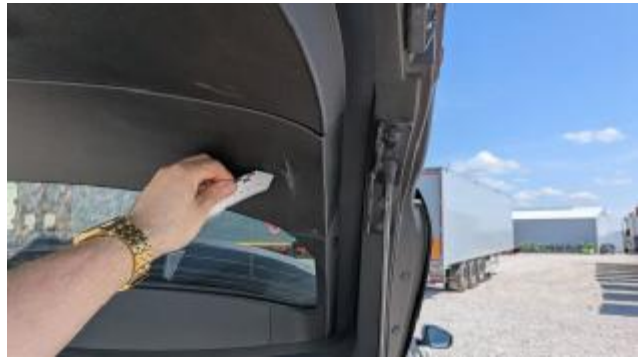
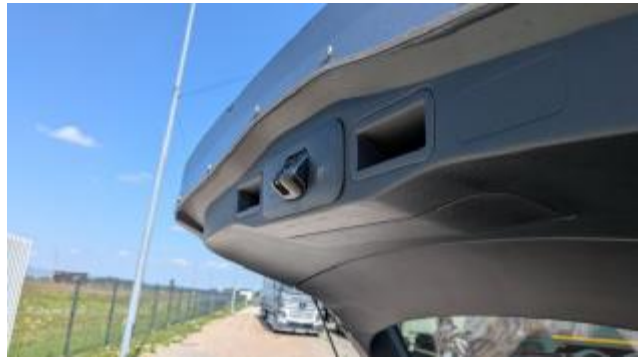
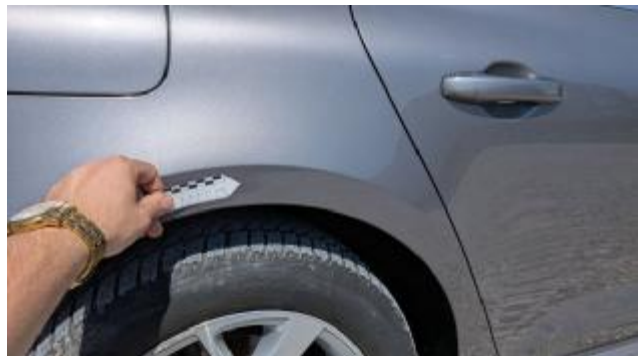
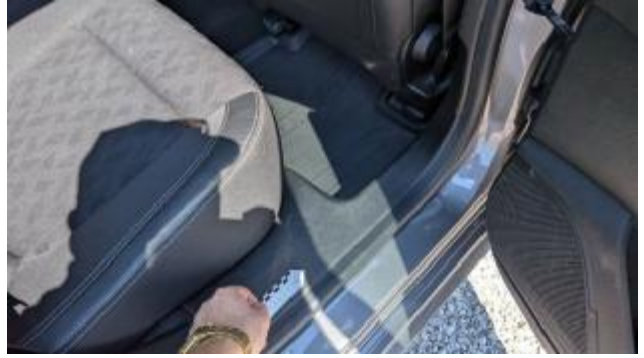
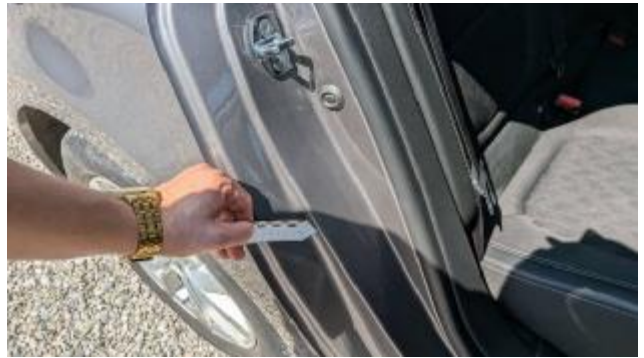
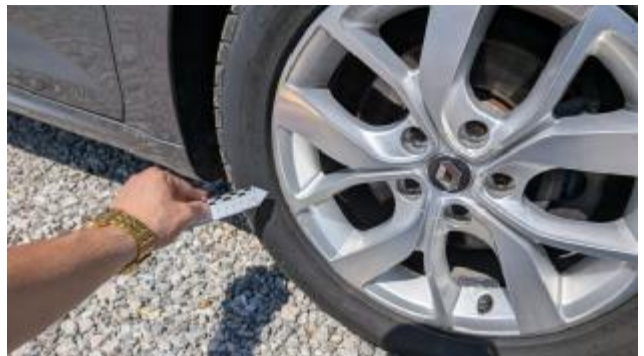
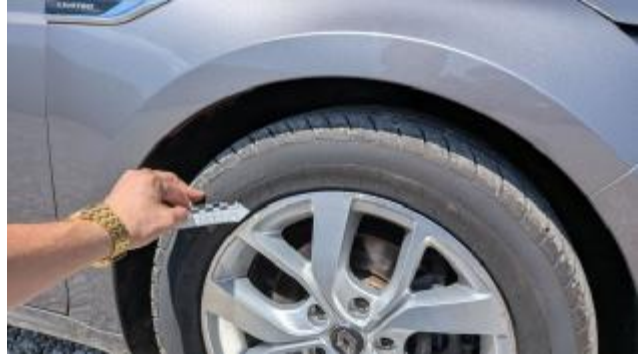
## ZDJĘCIA USZKODZEŃ

| NAZWA ELEMENTU | RODZAJ USZKODZENIA |
|---|---|
| FELGA PRZEDNIA PRAWA | RDZA/KOROZJA |
| ZDERZAK PRZEDNI | ZARYSOWANIE |
| FELGA PRZEDNIA LEWA | ZARYSOWANIE |
| LUSTERKO LEWE | ODPRYSKI LAKIERU |
| DRZWI TYLNE LEWE | ZARYSOWANIE |
| BŁOTNIK TYLNY LEWY | ZARYSOWANIE |
| FELGA TYLNA LEWA | ZARYSOWANIE |
| ZDERZAK TYLNY | ZARYSOWANIE |
| FELGA TYLNA PRAWA | RDZA/KOROZJA |
| BŁOTNIK TYLNY PRAWY | ZARYSOWANIE |
| PRÓG PRAWY | ZARYSOWANIE |

| PODSUFITKA | ZABRUDZENIE |

OGÓLNY STAN WIZUALNY NADWOZIA POJAZDU      STAN TYPOWY DLA WIEKU POJAZDU  
OGÓLNY STAN WIZUALNY WNĘTRZA POJAZDU      STAN TYPOWY DLA WIEKU POJAZDU  
Pozostałe uwagi do opisu nadwozia i wnętrza (nie ujęte powyżej)  
TAPICERKA POKRYWY T - zarysowanie; NAKŁADKA PROGU WEW. PRAWY T - zarysowanie;
