## EKSPERTYZA POJAZDU

| Marka | Mercedes-Benz |
| Model | GLA 200 |
| Numer rejestracyjny | RZ673AE |

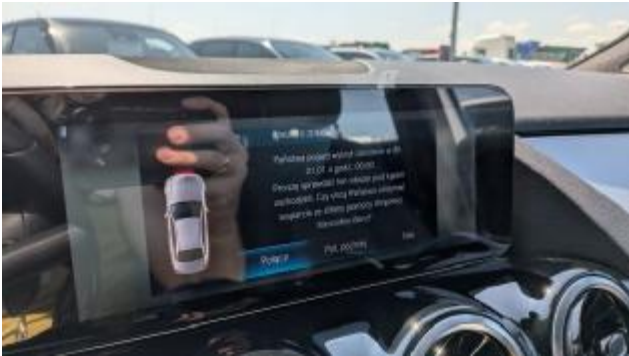
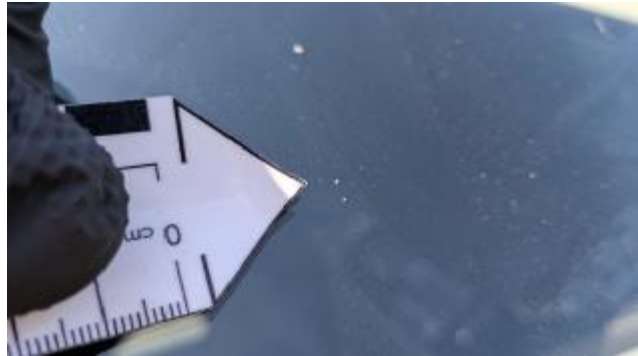
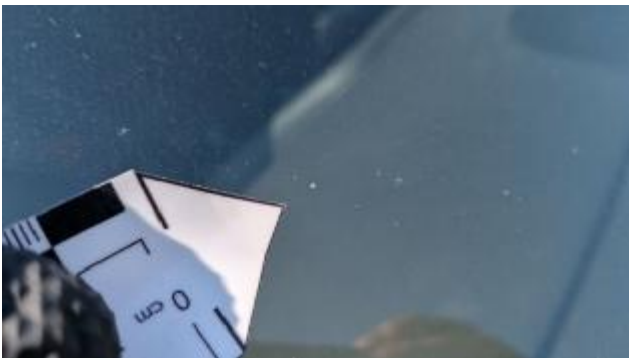
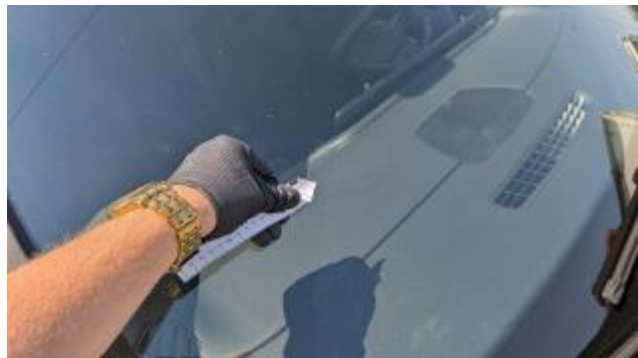
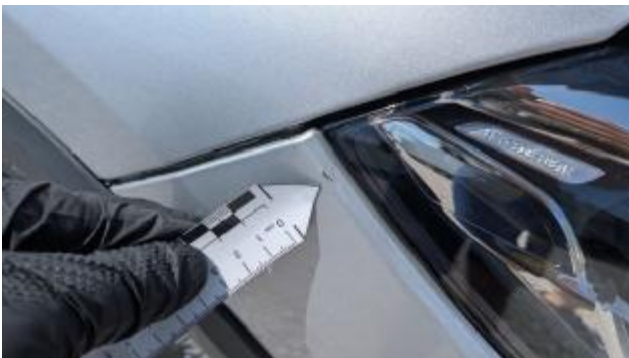
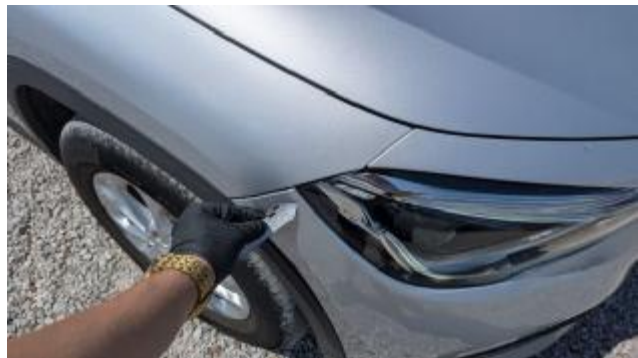
| ZDJĘCIA USZKODZEŃ |

Na wyświetlaczu widoczny komunikat: „Wykryto zderzenie” – pojazd zarejestrował zdarzenie i zaleca sprawdzenie obszaru uszkodzeń; proponowane jest połączenie z pomocą drogową Mercedes-Benz.
