## OPINIA TECHNICZNA

Zadanie: Określenie wartości rynkowej na potrzeby sprzedaży

Nr rejestracyjny: **GA966KP**

Model pojazdu: **Arteon 2.0 TSI MR`21 E6d**

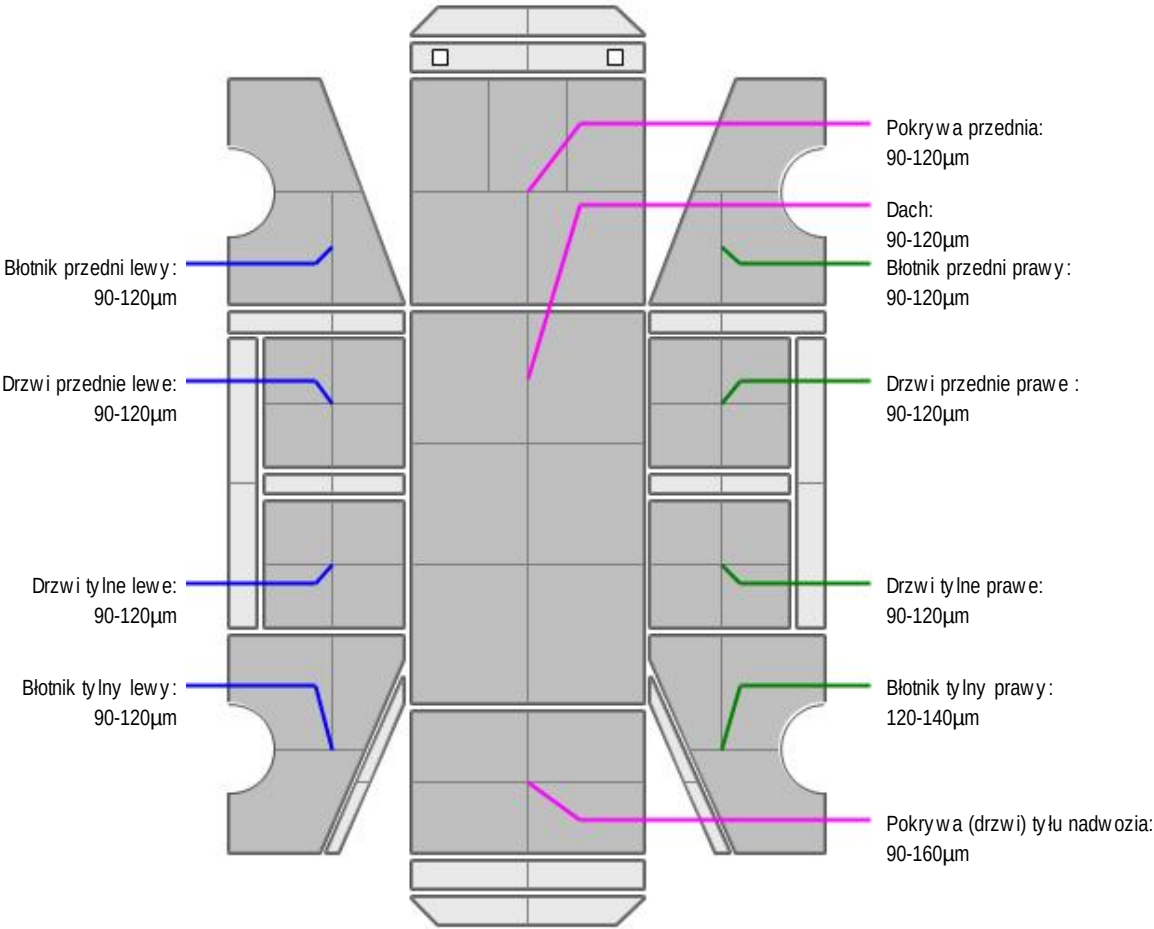
KABINA KIEROWCY – Opis powłoki lakierowej

| L.p. | Nazwa elementu | L / P | Grubość powłoki [µm] | Opis |
| 1 | Pokrywa przednia | | 90-120µm | |
| 2 | Dach | | 90-120µm | |
| 3 | Błotnik przedni | L | 90-120µm | |
| 4 | Drzwi przednie | L | 90-120µm | |
| 5 | Drzwi tylne | L | 90-120µm | |
| 6 | Błotnik tylny | L | 90-120µm | |
| 7 | Błotnik przedni | P | 90-120µm | |
| 8 | Drzwi przednie | P | 90-120µm | |
| 9 | Drzwi tylne | P | 90-120µm | |
| 10 | Błotnik tylny | P | 120-140µm | |
| 11 | Pokrywa (drzwi) tyłu nadwozia | | 90-160µm | |
