## EKSPERTYZA POJAZDU

| Marka | MERCEDES SPRINTER/ITS SYSTEM |
| Numer rejestracyjny | PY7462L |

OPIS STANU TECHNICZNEGO

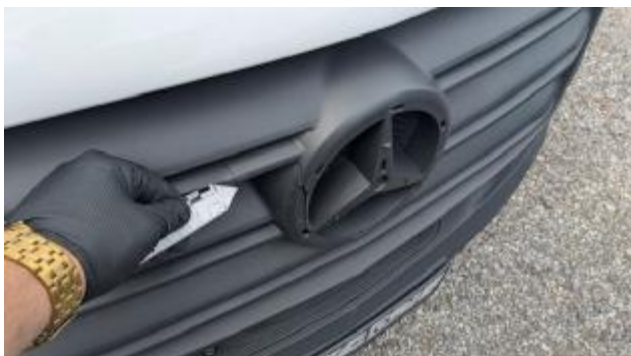
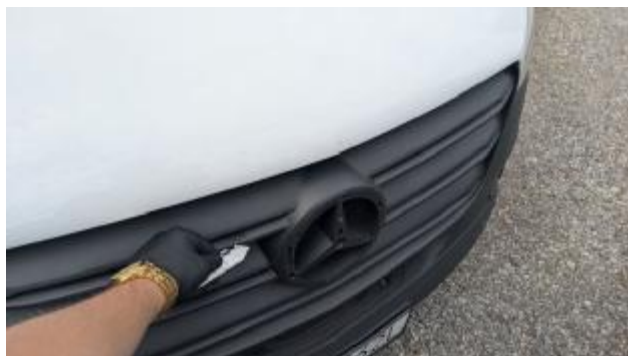
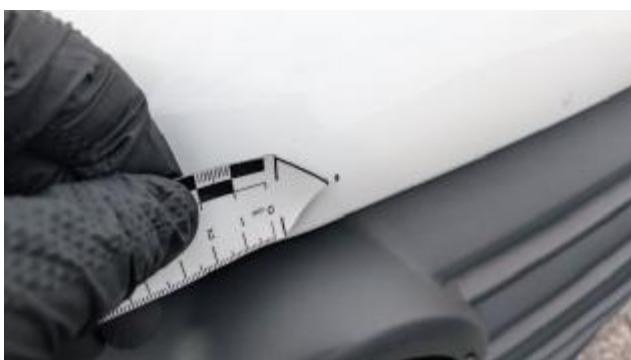
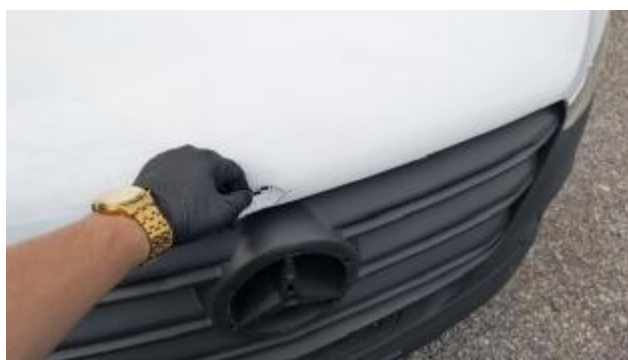
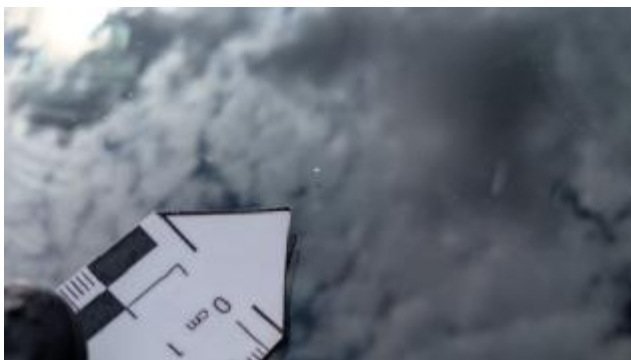
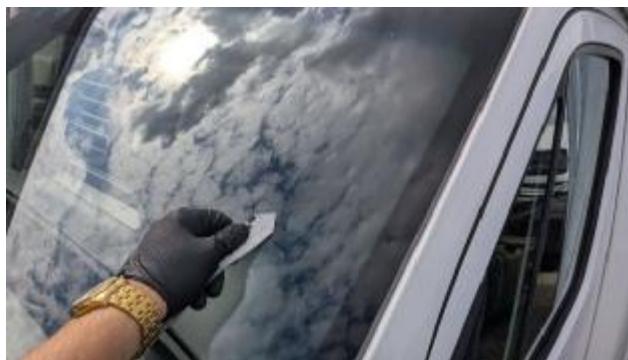
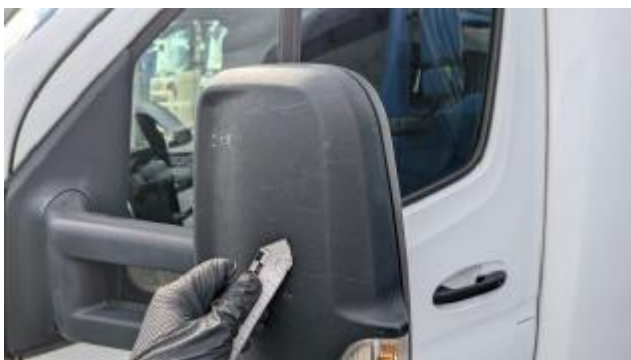
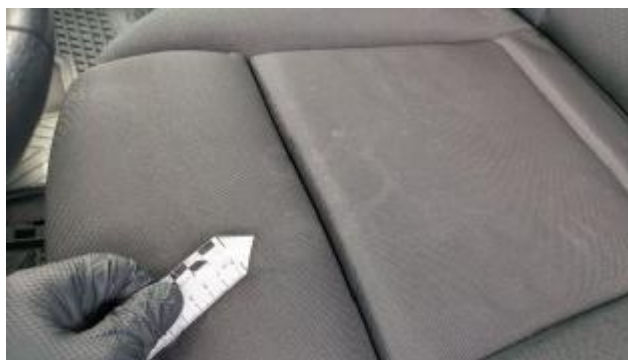
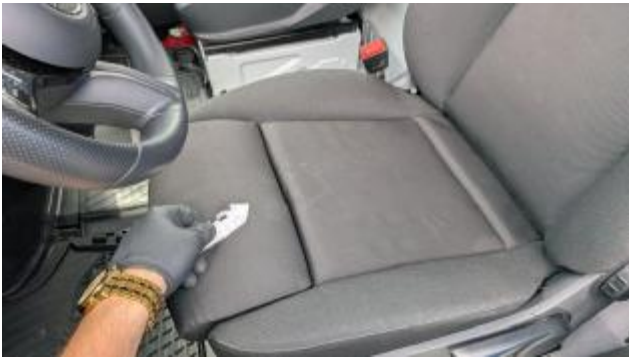
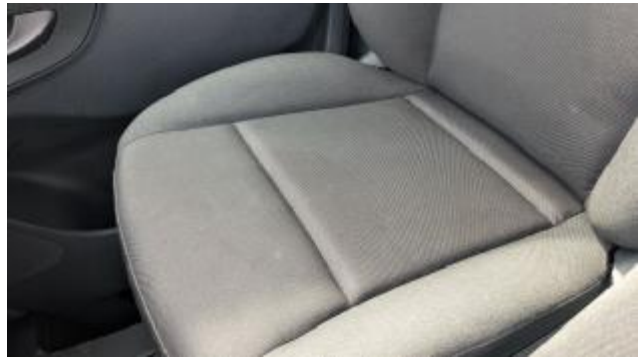
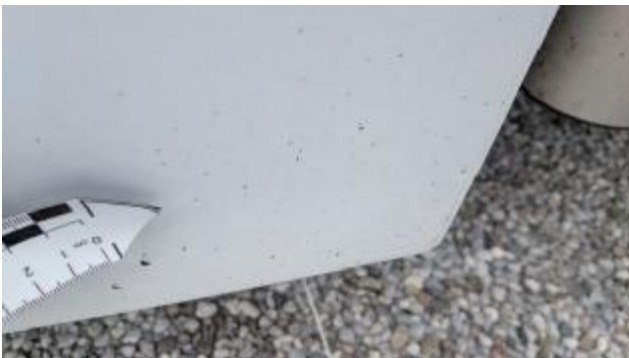
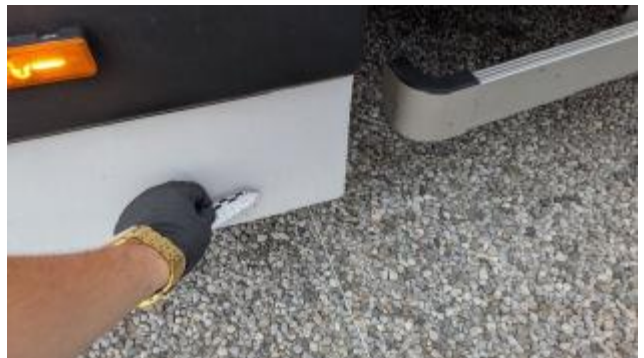
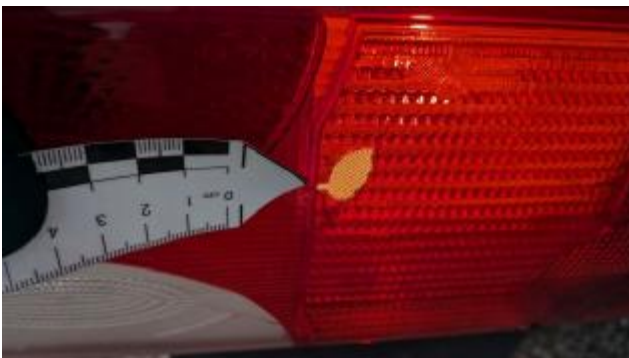
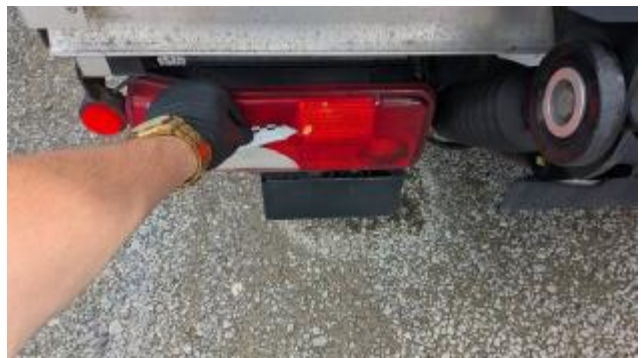
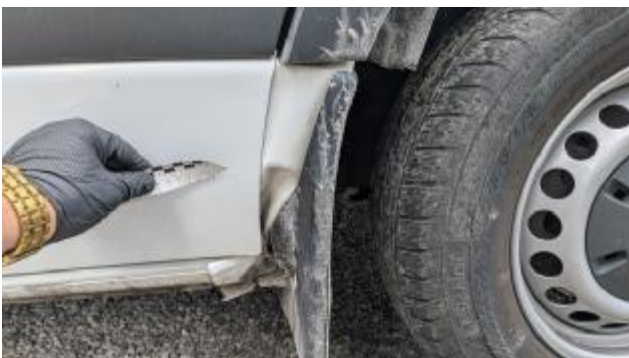
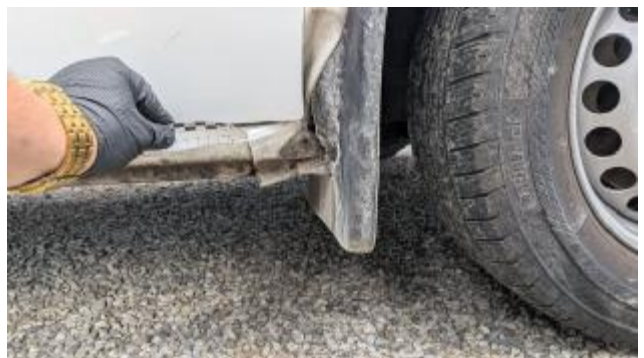
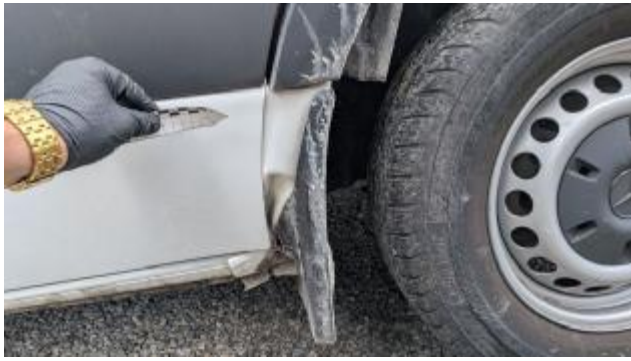
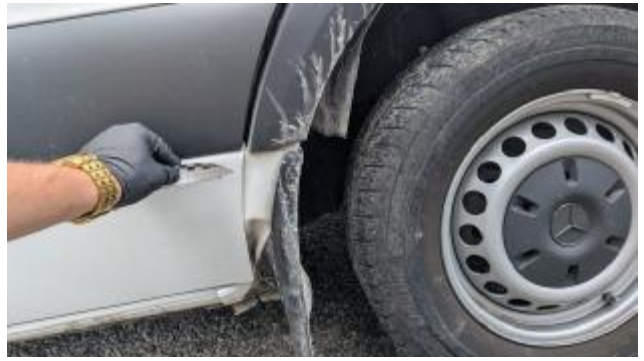
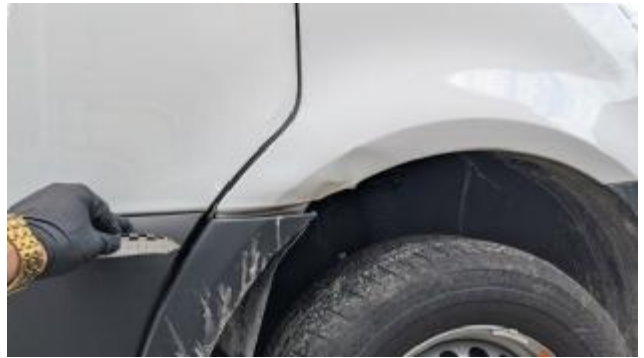
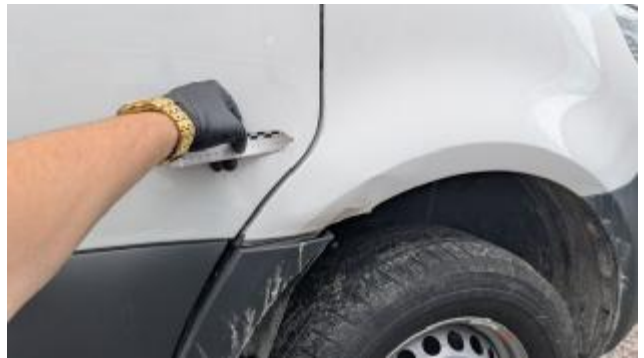
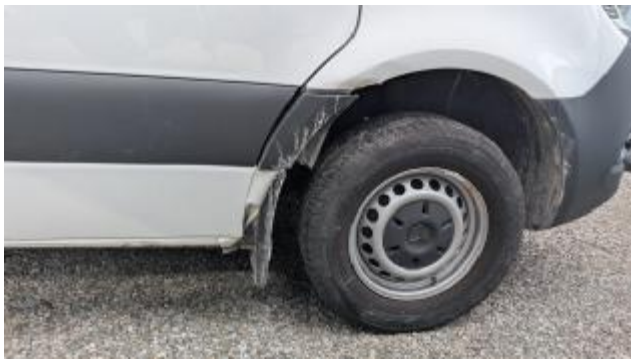
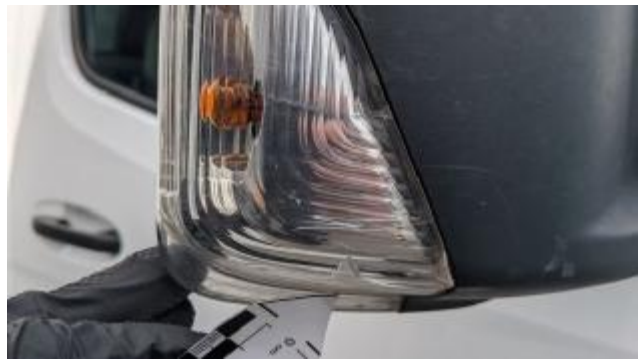
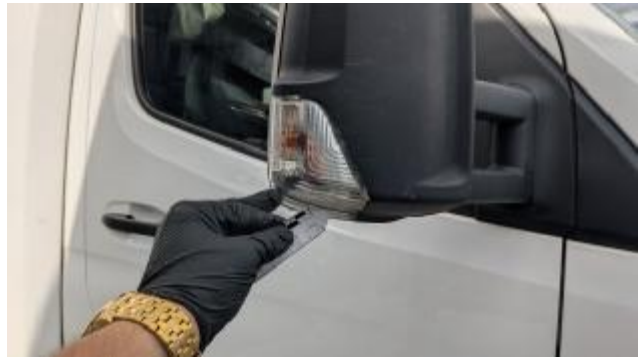
## ZDJĘCIA USZKODZEŃ

| NAZWA ELEMENTU | RODZAJ USZKODZENIA |
|---|---|
| KRATA WLOTU POWIETRZA | PĘKNIĘCIE |
| POKRYWA PRZEDNIA | ODPRYSKI LAKIERU |
| SZYBA CZOŁOWA | ODPRYSKI |
| LUSTERKO LEWE | ZARYSOWANIE |
| LAMPA PRZECIWMGIELNA LEWA | ZBITA |
| PRÓG PRAWY | ZARYSOWANIE, WGNIECENIE |
| BŁOTNIK PRZEDNI PRAWY | ZARYSOWANIE, WGNIECENIE |
| KIERUNKOWSKAZ LUSTERKA PRAWY | PĘKNIĘCIE |
| LUSTERKO PRAWY | ZARYSOWANIE |

| FOTEL PRZEDNI LEWY | ZABRUDZENIE |
