## EKSPERTYZA POJAZDU

| Nr zlecenia | VHS00631/26 |

| Marka | RENAULT/CARPOL |
| Model | TRAFIC |

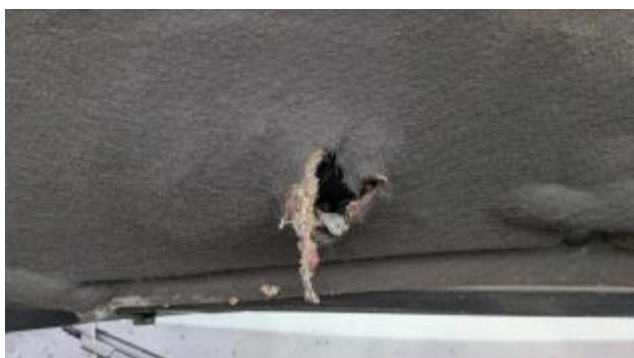
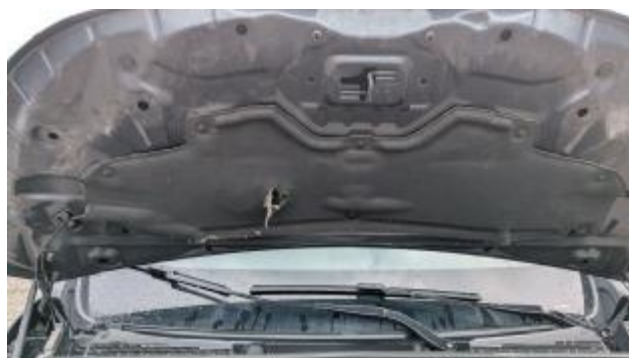
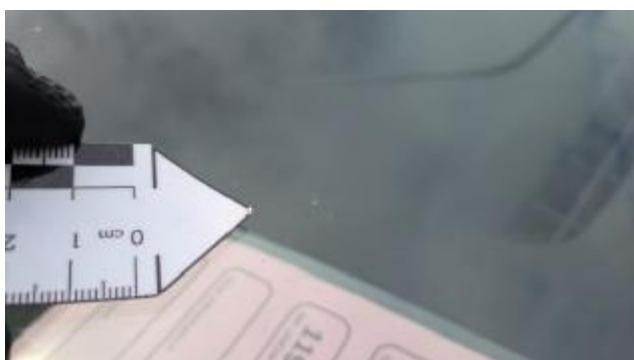
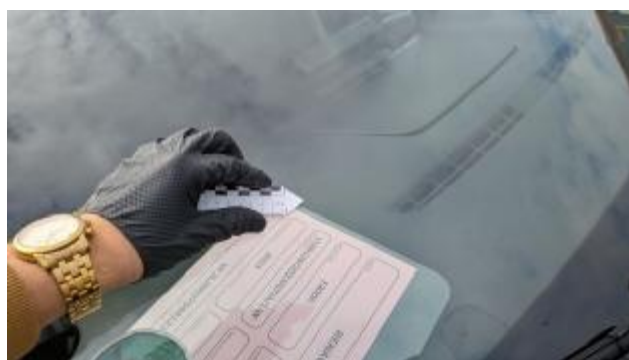
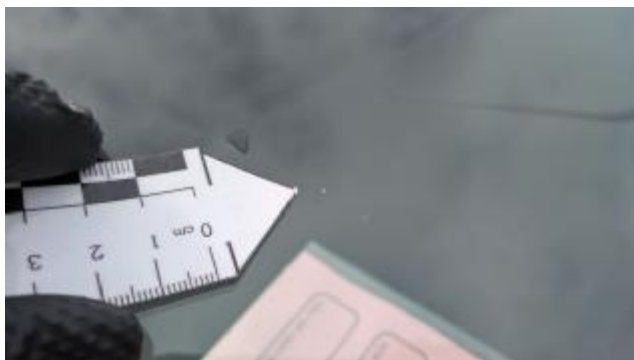
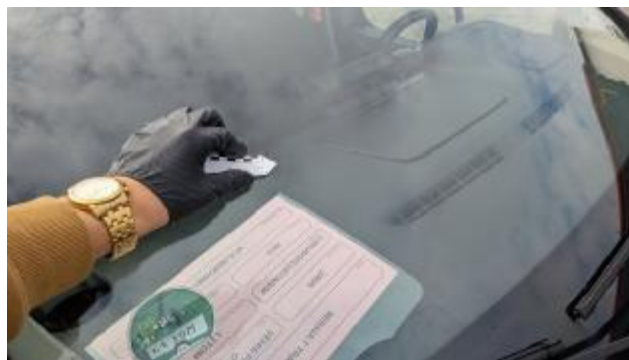
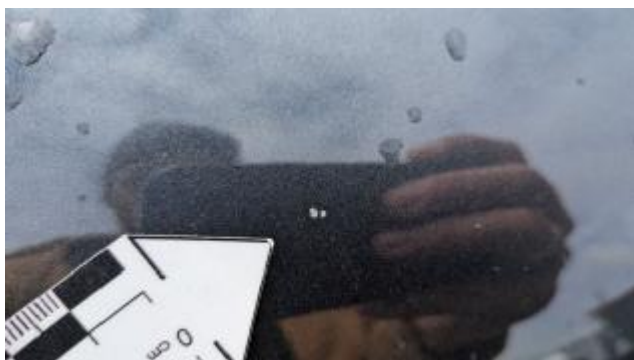
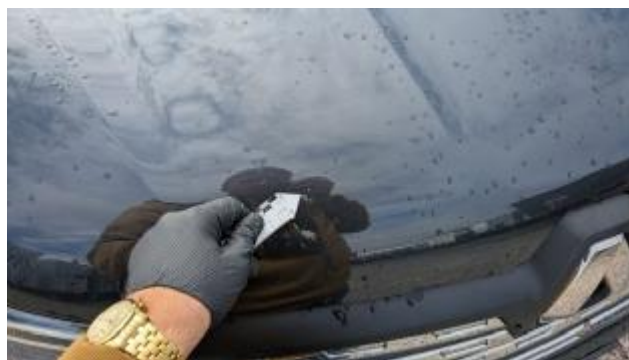
## ZDJĘCIA USZKODZEŃ

WYGŁUSZENIE POKRYWY P - rozerwanie; DESKA ROZDZIELCZA - drobne zarysowanie; NAROŻNIK LT - zarysowanie; OSŁONA PRAWA SŁUPKA B - zarysowanie; MOCOWANIE KOŁA ZAPASOWEGO - korozja;
