## EKSPERTYZA POJAZDU

| Nr zlecenia | VHS00648/26 |

| Marka | MERCEDES SPRINTER/ITS SYSTEM |
| Numer rejestracyjny | PY1121L |

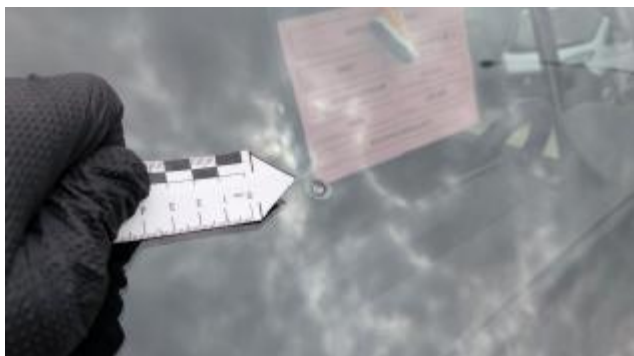
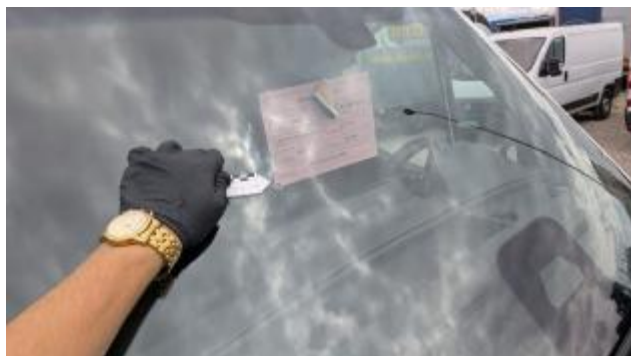
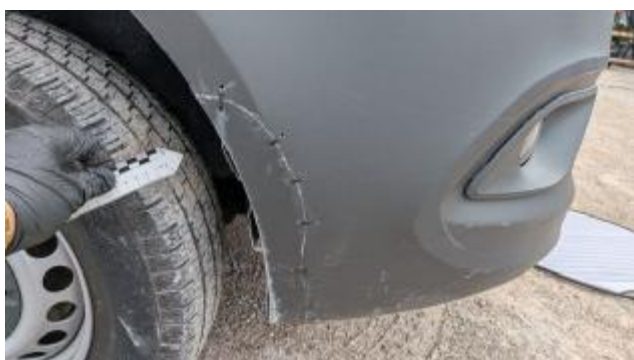
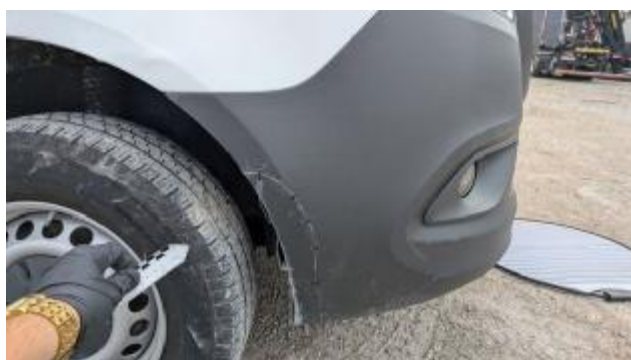
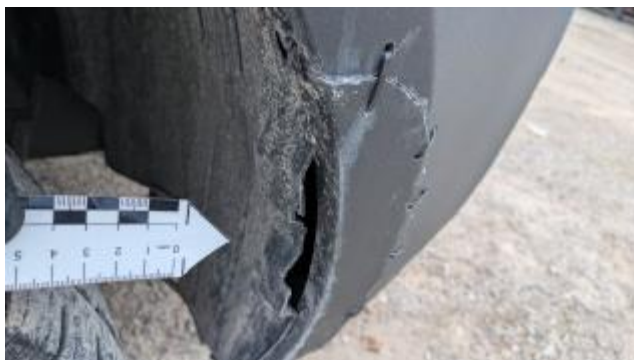
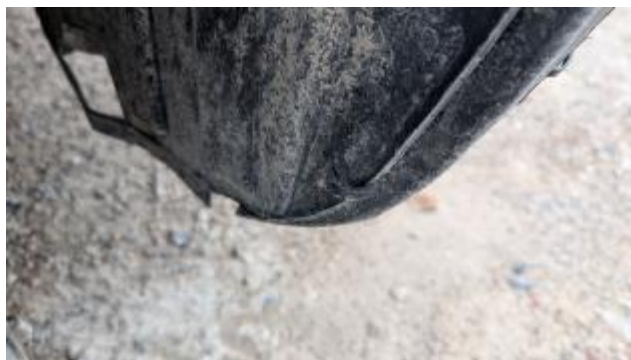
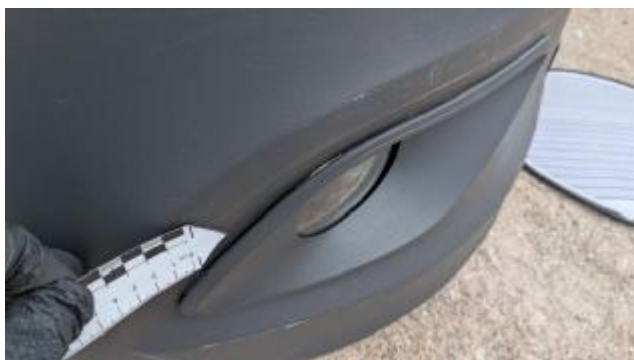
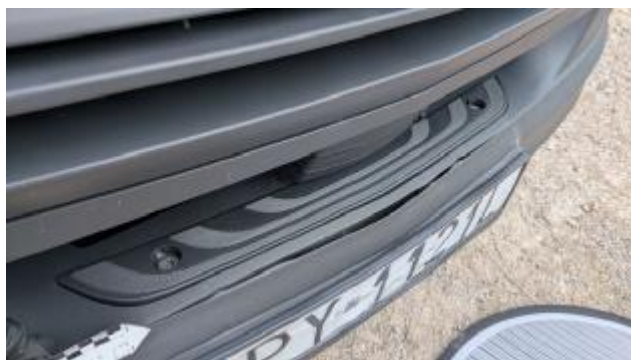
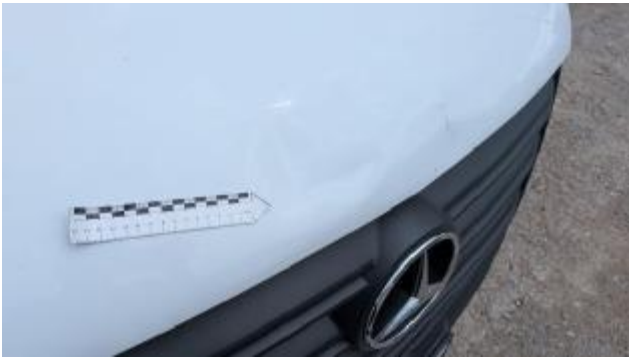
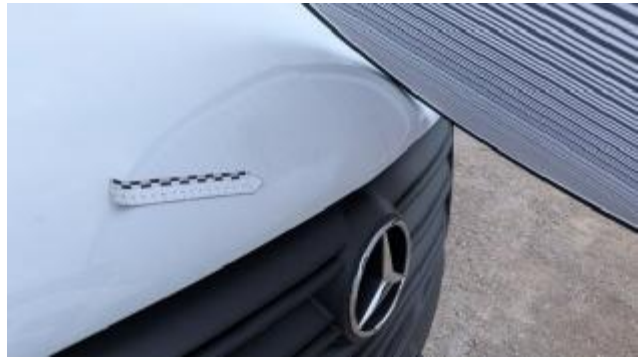
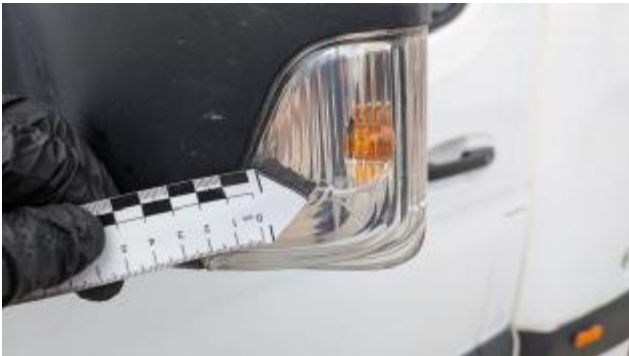
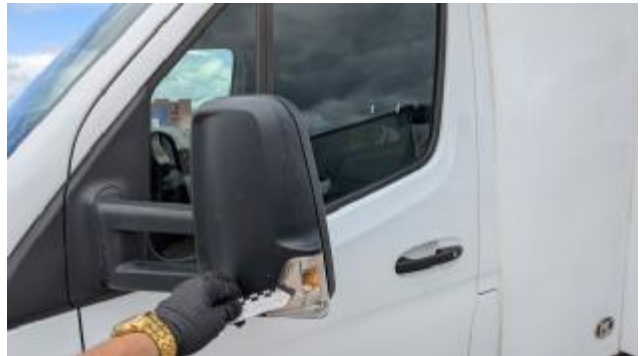
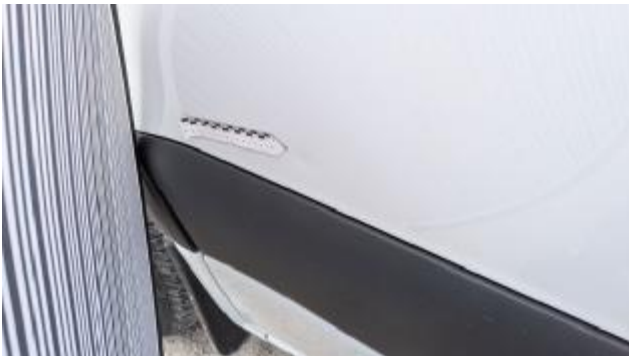
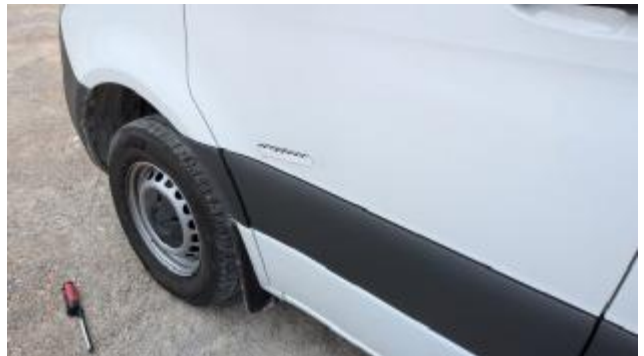
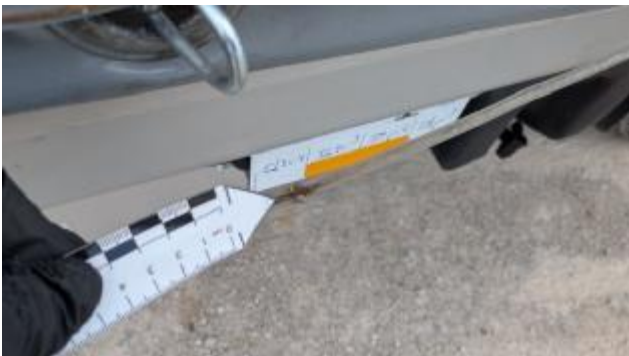
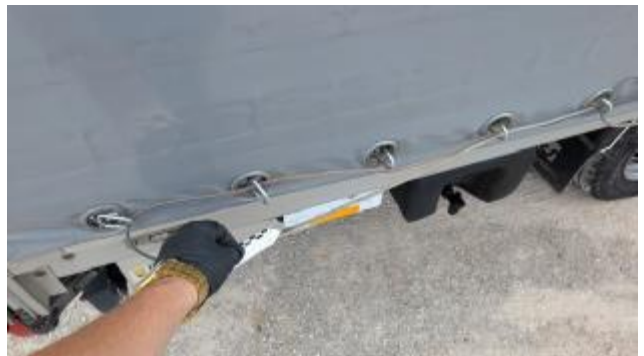
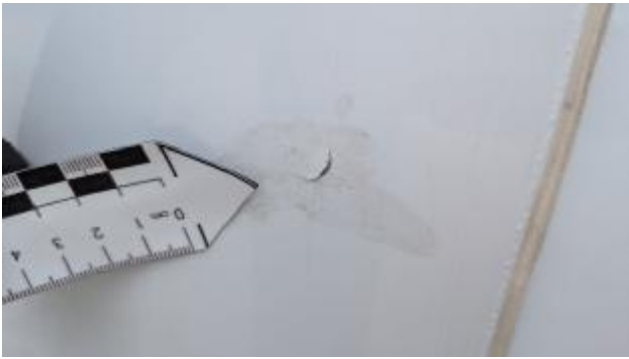
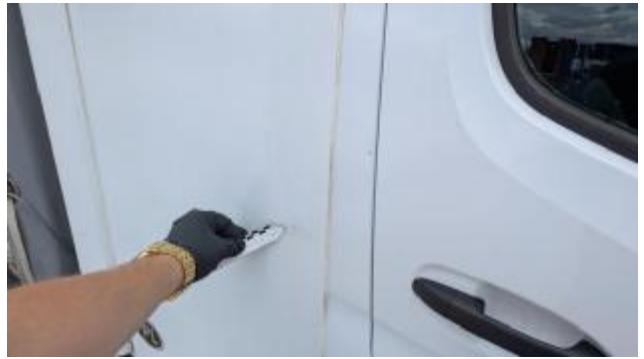
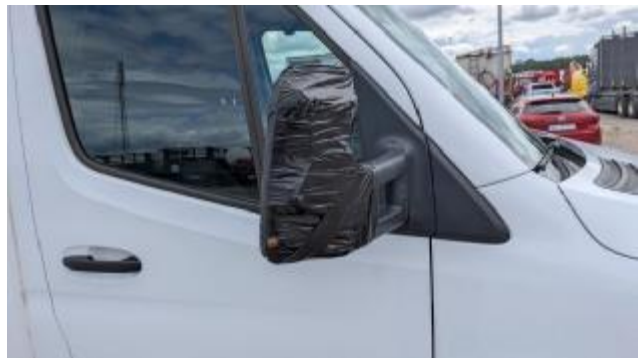
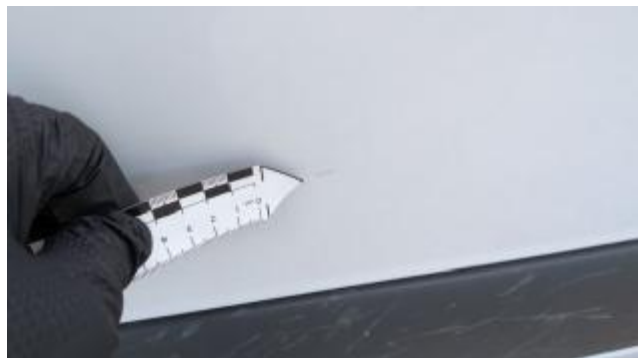
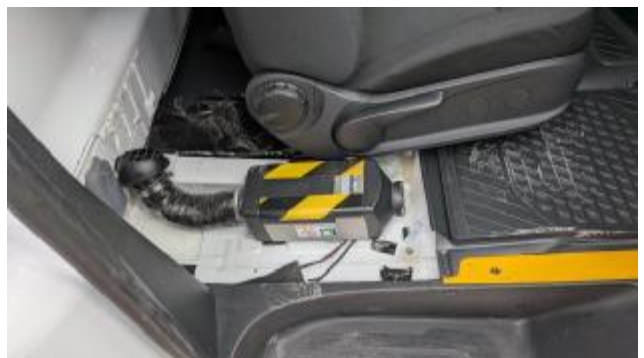
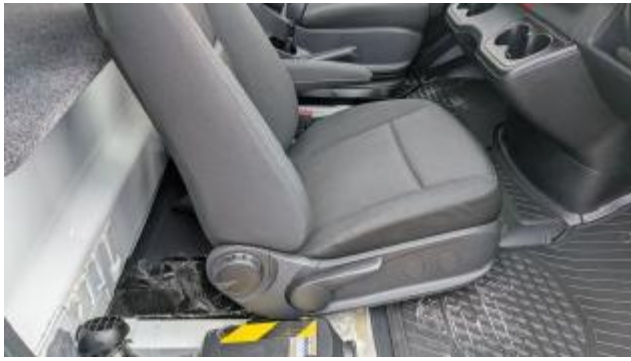
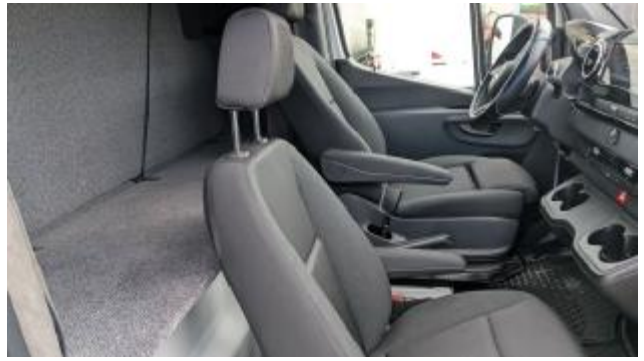
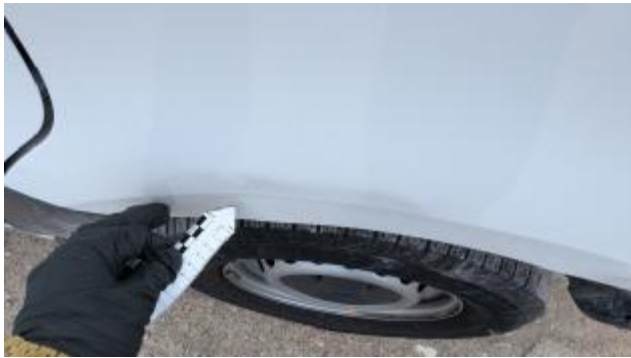
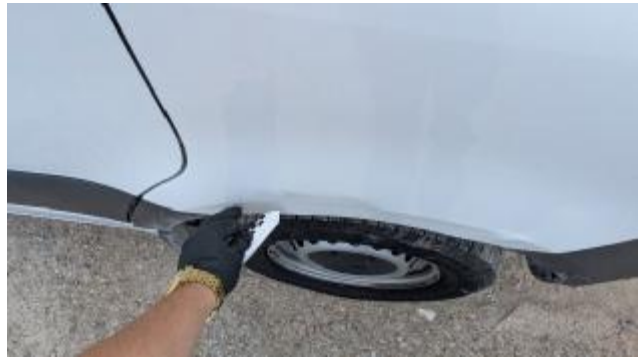
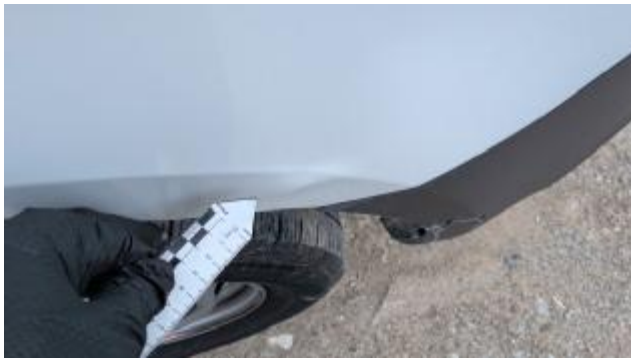
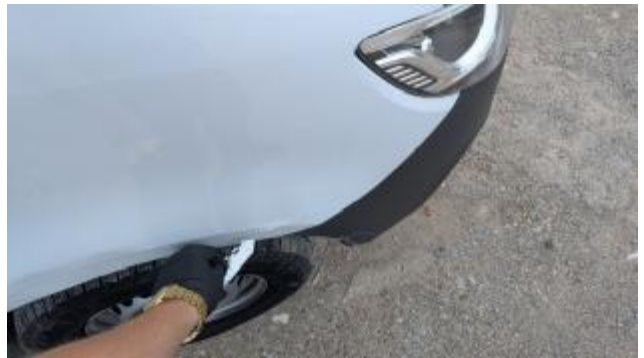
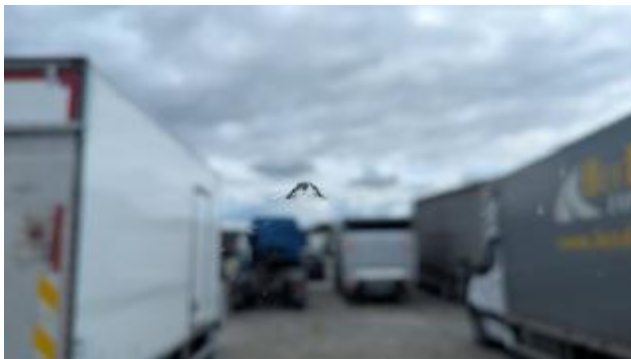
## ZDJĘCIA USZKODZEŃ

| NAZWA ELEMENTU | RODZAJ USZKODZENIA |
|---|---|
| SZYBA CZOŁOWA | ODPRYSKI |
| ZDERZAK PRZEDNI | PĘKNIĘCIE |
| ZDERZAK PRZEDNI | ŚLADY NIEPROFESJONALNEJ NAPRAWY |
| POKRYWA PRZEDNIA | WGNIECENIE |
| KIERUNKOWSKAZ LUSTERKA LEWY | PĘKNIĘCIE |
| DRZWI PRZEDNIE LEWE | WGNIECENIE |
| LUSTERKO PRAWE | PĘKNIĘCIE |
| DRZWI PRZEDNIE PRAWE | ZARYSOWANIE |
| BŁOTNIK PRZEDNI PRAWY | WGNIECENIE |

NADKOLE PP - pęknięcie; LINKA STALOWA - uszkodzenie osłony; OWIEWKA STRONA PRAWA - pęknięcie;
