## EKSPERTYZA POJAZDU

| Nr zlecenia | VHS00644/26 |

| Model | COROLLA |
| Numer rejestracyjny | KK6161J |

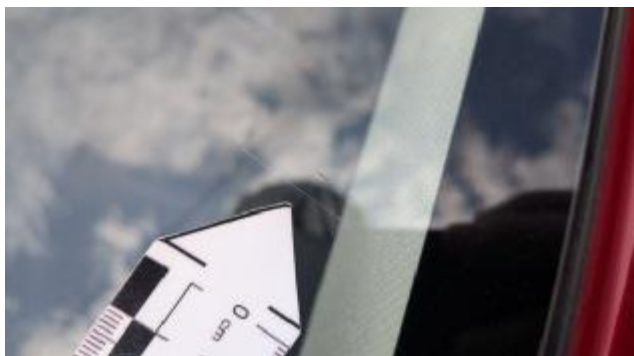
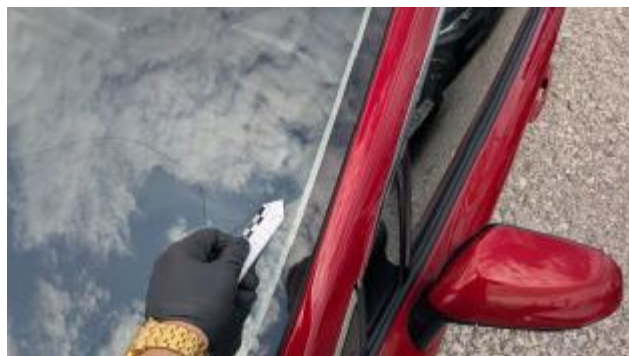
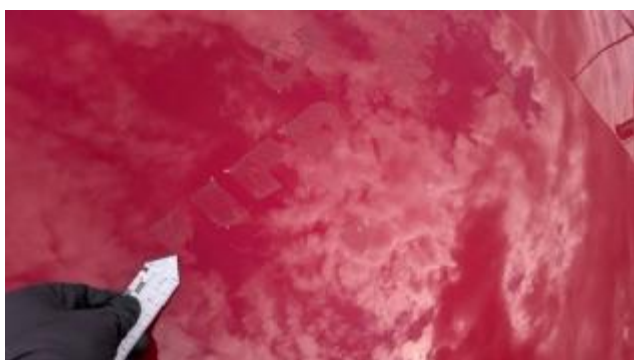
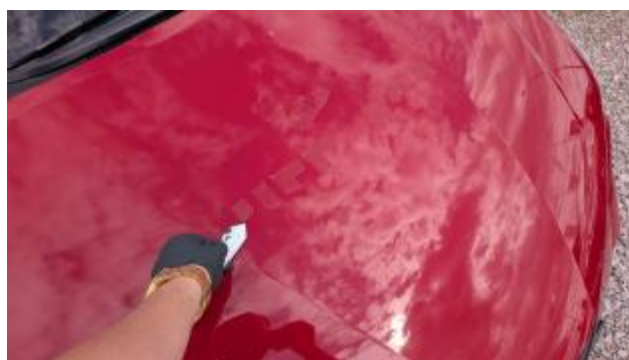
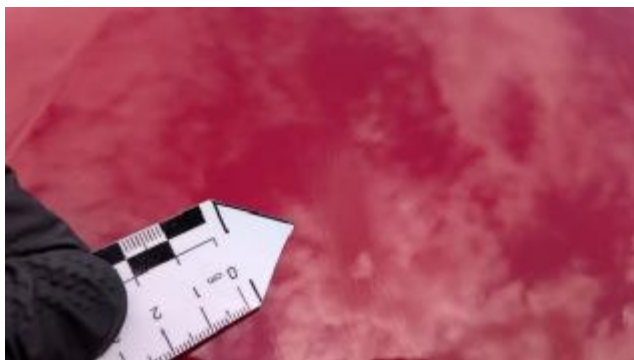
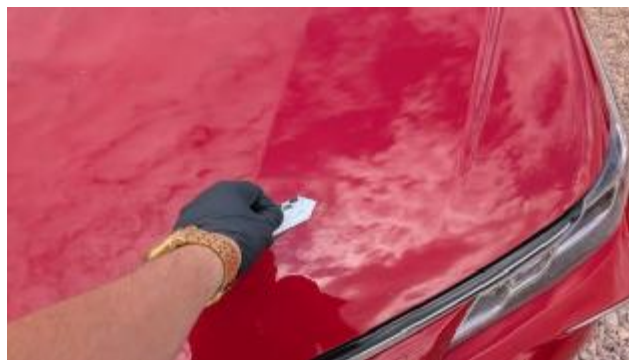
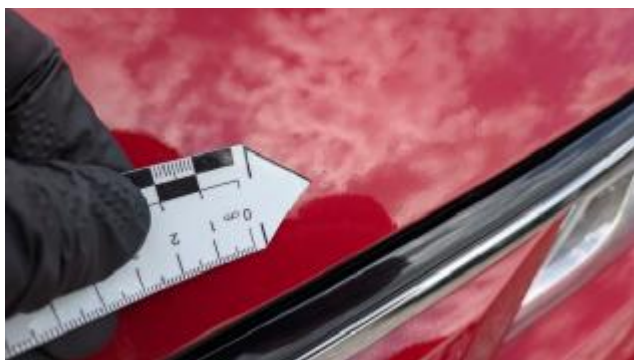
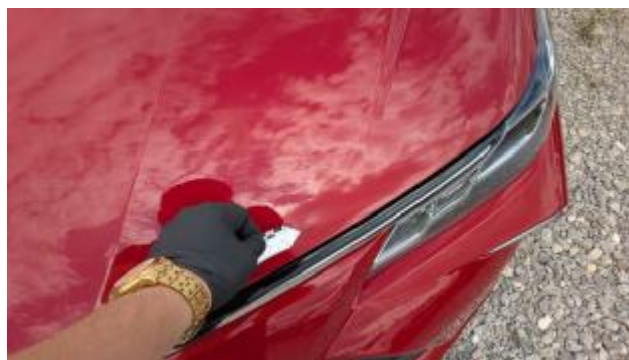
## ZDJĘCIA USZKODZEŃ

Nadwozie pojazdu posiada widoczne pozostałości po usuniętej okleinie reklamowej w postaci śladów kleju oraz różnic w wyglądzie powłoki lakierniczej. SZYBA CZOŁOWA - zarysowanie; LISTWA ZDERZAKA P - odprysk; CZUJNIK PARKOWANIA PRAWY WEWNĘTRZNY - odpryski; OSŁONA SŁUPKA TYŁ KANAPY STRONA PRAWA - zarysowanie; DRAŻEK ZMIANY BIEGÓW – nadmierne zużycie eksploatacyjne; OSPRZĘT DODATKOWEGO ZABEZPIECZENIA - uszkodzenie obudowy;
